## 밀폐공간 질식사례 전파

### 피트 내부 액화질소 누출로 인한 질식(5명 부상)

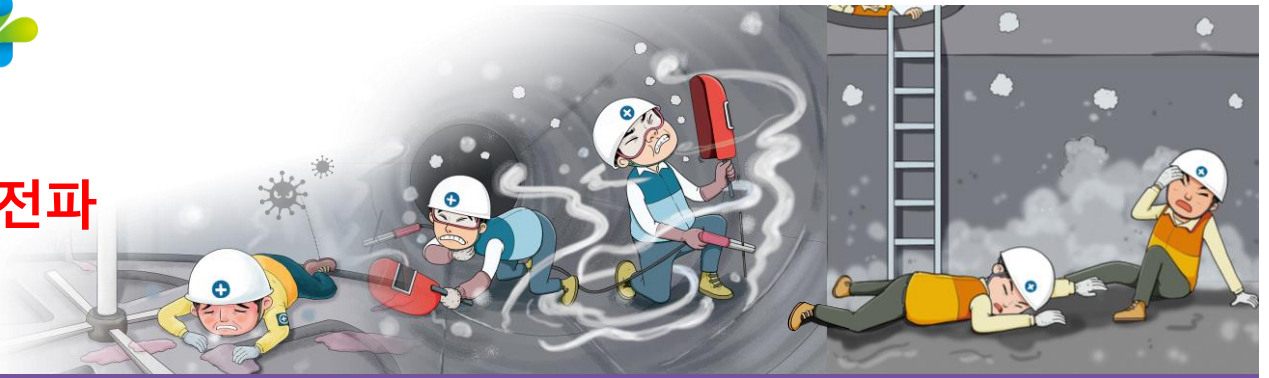
'21. 4. 20 1150경, LNG 이송용 호스의 누수 여부 점검을 위하여 피트 내부의 챔버에 액화질소를 투입하여 테스트 중 피트 내부에 액화질소가 누출되어 작업자 1명이 피트 내부 사다리에서 의식을 잃고 쓰러졌으며, 구조자 4명 또한 의식을 잃고 쓰러짐

▶ 챔버 내 액화질소가 원인미상의 사유로 누출되어 피트 내 산소농도 저하

▶ 송기마스크 등 보호장구 없이 구조하려다 구조자 또한 사고 발생

- 구조작업 시 송기마스크 등 보호장구 착용 필수 (전체 질식사망자 중 15%가 구조작업자에 해당)
