| 거푸집 해체 중 깔림 | | | |
| 공 사 명 | ○ ○ ○ ○ ○ ○ ○ ○ ○ ○ ○ ○<br>신축공사 | 발생일시 | 2021.04.18.(일) 08:44 |

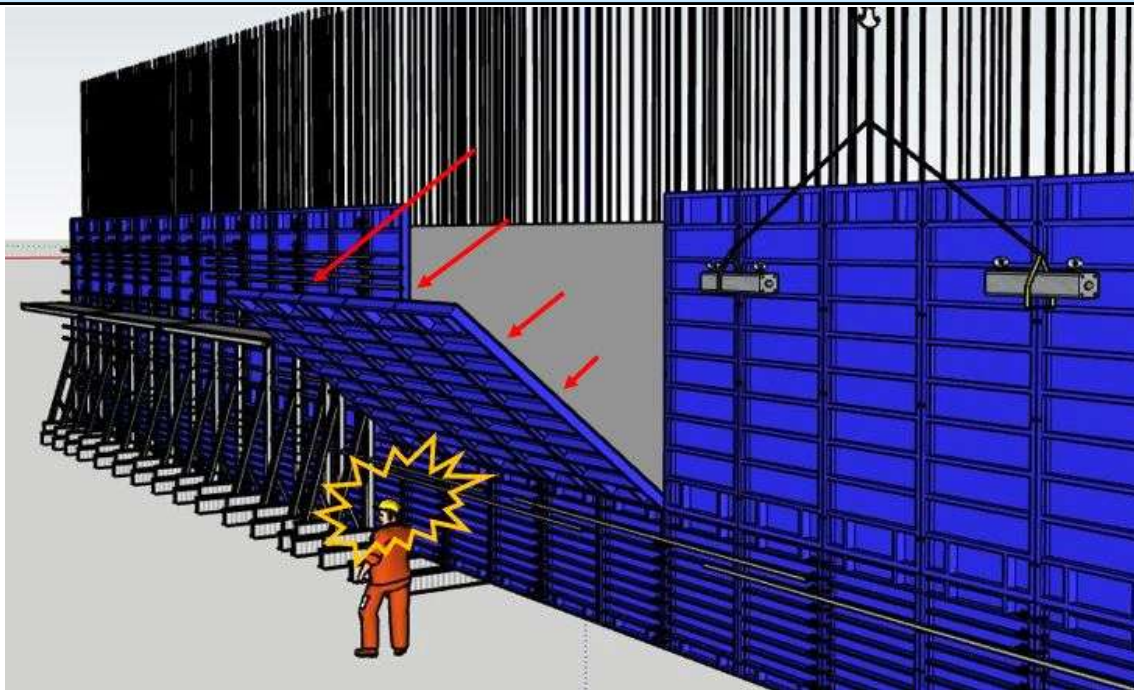
| 거푸집 해체 중 깔림 | | | |
|---|---|---|---|
| 재 해 상 황 도 | | | |

| 거푸집 해체 중 깔림 | | | |
|---|---|---|---|
| 재해개요 | 2021.04.18(일) 08:44경 ○ ○ ○ ○ ○ ○ ○ ○ ○ ○ ○ ○ 신축공사 현장에서 지하층 발전기실 합벽거푸집 해체작업 중 거푸집 경사지지대를 가지러 이동하려는 순간 해체중인 합벽거푸집이 전도되면서 깔려 사망함 | | |

| 거푸집 해체 중 깔림 | | | |
|---|---|---|---|
| 안전대책 | ○ 거푸집 해체 작업 시 전도방지용 지지대 설치<br>○ 현장 특성을 고려한 작업계획 수립 및 작업절차 준수 | | |
