건물외벽 현수막 제거·부착 작업도중 달비계 작업발판 연결용 로프가 끊어져 추락

| 공 사 명 | 간판 및 현수막설치 공사 | 발생일시 | 2021. 4. |

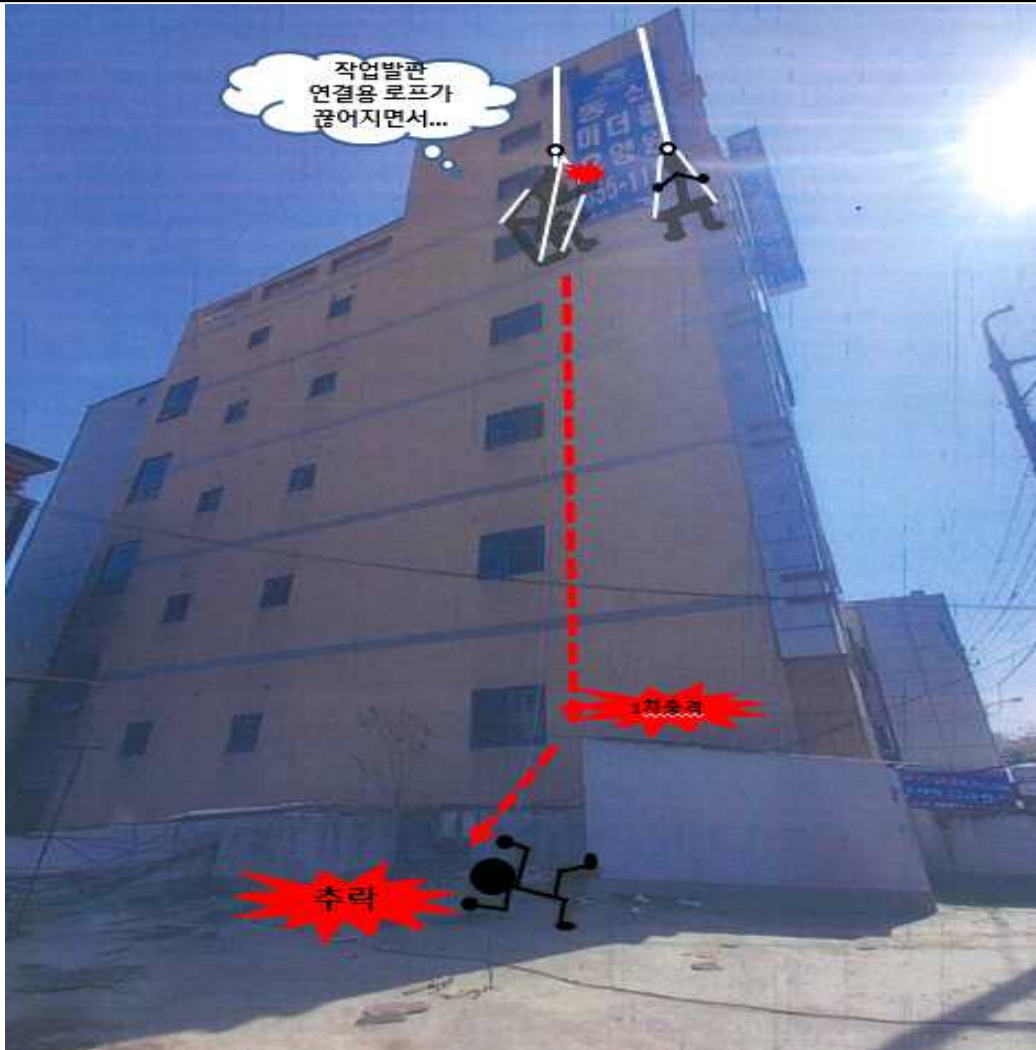
재 해 상 황 도

○ 대구시 외벽 현수막설치 및 기타보수 현장에서 요양원 건물 외벽에 현수막 제거 및 부착을 하기 위해 달비계를 이용 작업도중 달비계 작업발판 연결용 섬유로프가 끊어지면서 5층 아래(높이 약 15m) 인접 건물 옥상바닥으로 추락 사망한 재해임.

○ 달비계 작업시 추락방지 조치 철저

- 달비계 이용 작업시에는 근로자의 추락위험을 방지하기 위하여 구명줄을 설치하고 안전대(추락방지대)를 지급 착용 후 작업을 하도록 하여야 함.
