# 볼트 쇼트기 작업 중 끼임

## 재해 개요

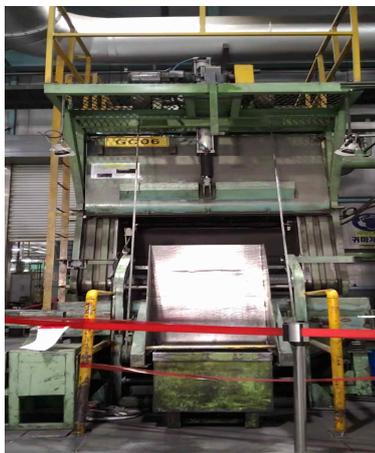
기인물(쇼트기)

### ※기인물(쇼트#6호기)

- 설비능력 : 250톤/월    - 작동무게 : 400kg    - 작동시간 : 20분    - 문무게 : 150kg
- 볼트 투입 후 쇼트기 문이 완전히 닫히는 시간은 약 25초이며, 그 사이 작업지시서를 꺼내려고 시도하였던 것으로 추정
- 쇼트기의 문(Door) 무게는 약 150kg이며, 공압으로 작동되는 구조임
- 쇼트기 좌·우측에는 약 34cm의 끼임 위험점이 존재하였으나 방호조치는 되어 있지 않았고,
  - 비상정지장치는 동 위험점에서 떨어진 조작판넬에 설치되어 있어 비상시 작동이 불가능한 구조임

- 공작기계·수송기계·건설기계 등의 정비·청소·급유·검사·수리·교체 또는 조정작업 또는 그 밖의 이와 유사한 작업을 할 때에 근로자가 위험해질 우려가 있으면 해당 기계의 운전을 정지하여야 함
- 왕복운동을 하는 부분과 고정된 부분에 형성되는 끼임점에는 적절한 방호조치(가드 또는 울, 감응식 안전장치, 위험점 부근 비상정지장치 등)를 하여야 함

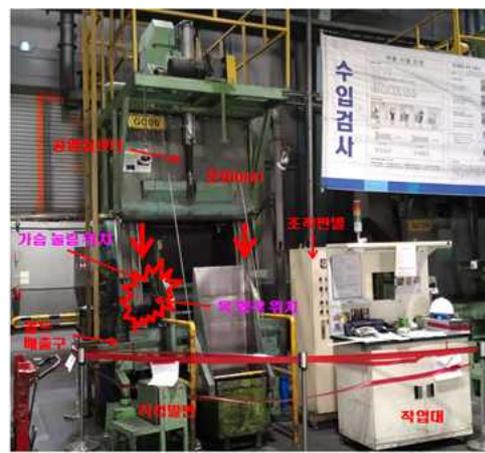
재해상황도

- 쇼트#6호기에 볼트박스를 장착한 후 자동운전 기동시키자 볼트가 쇼트기내로 투입되었으며, 볼트박스에 담겨있던 작업지시서가 쇼트기 내부로 함께 투입되는 것을 발견하고, 피재자가 이를 꺼내려는 도중 쇼트기 문(Door)이 하강하며 재해가 발생함

- 쇼트기를 정지하지 않고 운전중인 상태에서 작업지시서를 무리하게 꺼내려는 작업을 실시함
- 쇼트 #6호기 좌·우측에는 약 34cm의 끼임 위험점이 노출되어 있었음에도 적절한 방호조치를 실시하지 않음
