## 철골 지붕에서 판넬 인양 중 떨어짐

| 공 사 명 | 00창고 신축공사 | 발생일시 | 2020.10.08.(목) 10:30경 |

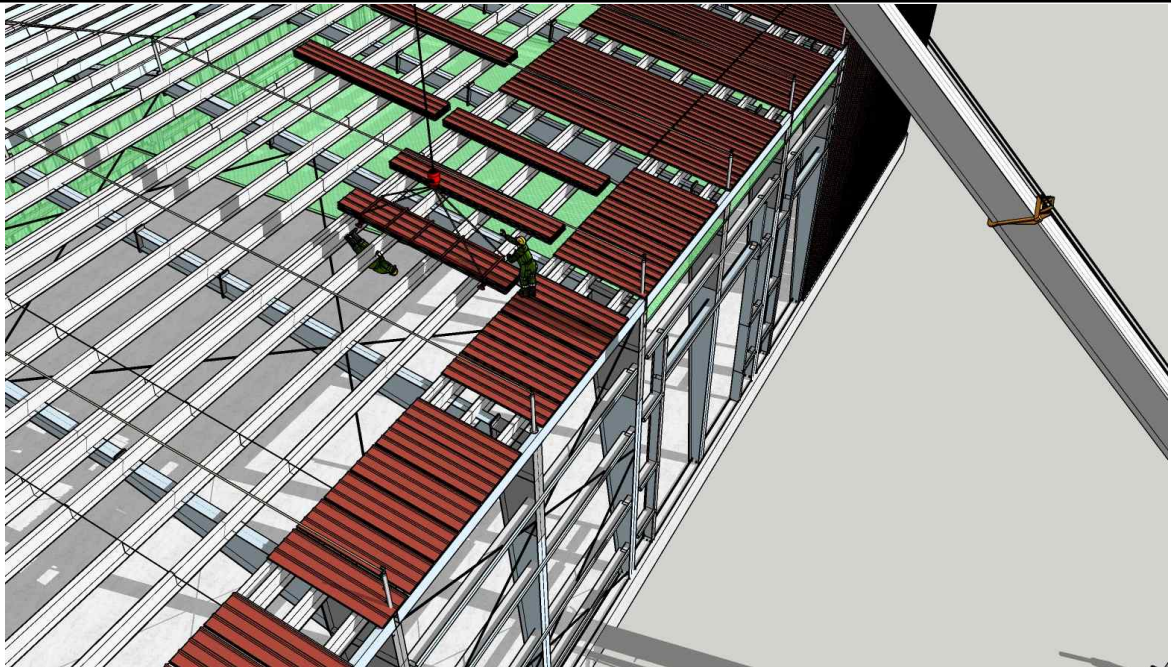
### 재 해 상 황 도

| 재해개요 | 2020.10.08.(목) 10:30경 00건설(주)이 시공하는 경기 광주시 소재 00창고 신축공사 현장에서 재해자(남, 61세, 판넬공)가 철골 지붕으로 운반된 판넬 다발의 인양기구를 풀기 위해 퍼린(purlin) 위에서 작업(또는 이동) 중 실족하여 지상 1층 콘크리트 바닥으로 떨어져(높이 약 14.9m) 사망한 재해임 | | |

| 안전대책 | <p>○ 철골 지붕에 판넬 설치 작업 시 근로자가 떨어질 위험이 있는 경우 추락방호망을 설치하거나 근로자에게 안전대를 착용하도록 하는 등 추락위험을 방지하기 위한 조치를 하여야 함</p> <ul style="list-style-type: none"> <li>- 다른 작업 간섭으로 추락방호망이 해체되었을 경우 신속하게 재설치,</li> <li>- 안전대부착설비는 철골 거더 방향 뿐만 아니라, 퍼린(purlin) 방향으로도 설치하여, 작업범위에서 안전대를 걸 수 있도록 조치</li> </ul> |
