# 차량탑재형 고소작업대에서 추락 (부상 2명)

| 공 사 명 | 000 실내 인테리어 공사 | 발생일시 | 2022. 8. 7.(일) |

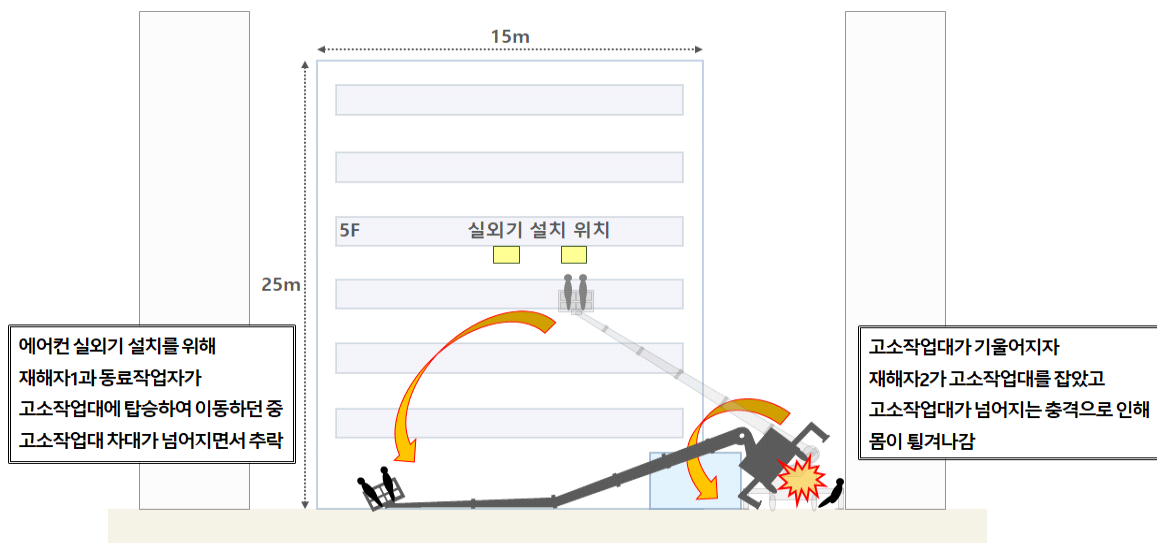
## 2. 재해상황도

| 재해개요 | <p>재해자1(에어컨 설치공)이 동료 작업자*와 함께 건물 지상 5층 외벽에 에어컨 실외기를 설치하기 위해 차량탑재형 고소작업대에 탑승하여 이동하던 중 고소작업대 차대가 넘어지면서 작업대와 함께 떨어져(H≒10m) 부상당하였고, 고소작업대가 기울어지자 재해자2(고소작업대 운전원)가 고소작업대를 잡았고 고소작업대가 넘어지는 충격으로 인해 몸이 튕겨나가면서 부상당함.</p> | | |

- 작업시작 전 점검 실시
  - 고소작업대를 사용하는 작업을 시작하기 전에 관리감독자로 하여금 **안전장치의 작동 여부 및 아웃트리거의 이상 유무 등을 점검**하도록 하고 점검결과 이상이 발견되면 즉시 수리하거나 그 밖에 필요한 조치를 하여야 함.
- 고소작업대 아웃트리거 설치 기준 준수
  - 고소작업대를 설치하는 경우에 갑작스러운 이동을 방지하기 위하여 **아웃트리거를 최대한 인출하여 사용**하여야 함.
- 보호구 착용
  - 고소작업대를 사용하는 경우 작업자가 **안전모·안전대 등의 보호구를 착용**하도록 하여 작업대가 전도되거나 작업대에서 추락하는 경우 부상의 심각도를 감소시킬 수 있도록 하여야 함.
