# 동절기 건설현장 안전보건 길잡이

2017. 10.

KOREA OCCUPATIONAL  
SAFETY & HEALTH AGENCY

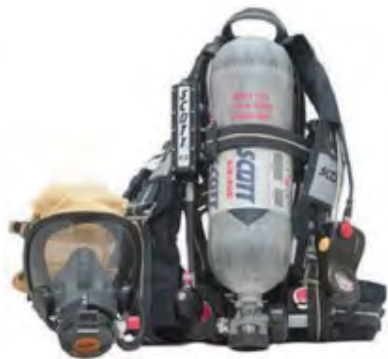
공기호흡기(SCBA)

• 밀폐공간은 장소가 협소하여 공기호흡기를 차고 들어가기 어려울 수 있습니다. 이 경우 외부에서 공기를 공급하는 방식의 송기마스크를 착용하는 것이 더 안전할 수 있습니다.

※ 산소농도가 18% 미만인 장소에서 공기정화식 호흡보호구(방독마스크 등)는 전혀 도움이 되지 않습니다. 반드시 공기호흡기(SCBA)나 송기마스크를 착용토록 하십시오.

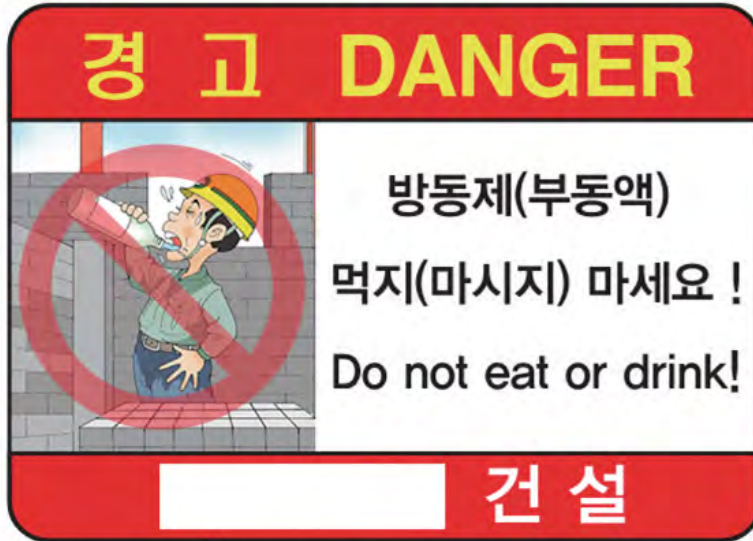
용기 앞면 부착

※ 본 경고 표지는 안전보건공단에서 제공한 자료입니다.

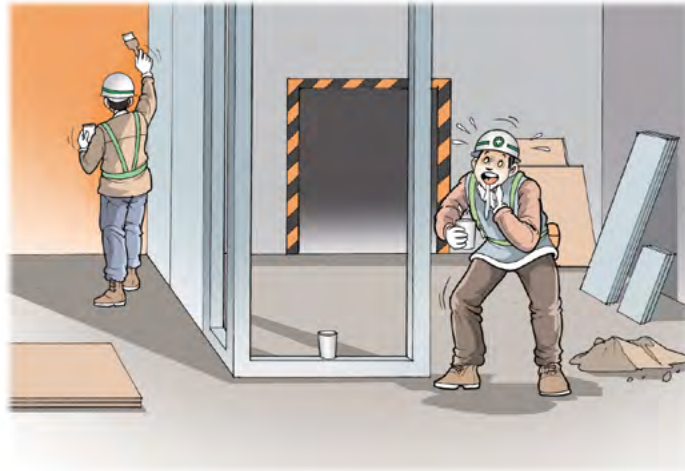
### 재해 상황도

| 재해개요 | 2017. 2. 21.(화) 서울특별시 서초구 소재 (주)○○건설 △△아파트 재건축 현장 103동 1층 1~2호 라인필로티 구간에서 협력업체 (주)○○스톤 소속 재해자(석공)가 바닥 석재 샘플시공을 위해 준비해둔 방동제를 음료로 오인하여 음용, 중독 사망한 재해임 | | |

- 작업장에서 사용하는 방동제와 같은 화학물질을 담은 용기는 소량을 덜어 담기에 용이한 전용의 소형 용기를 사용하고, 용기에는 반드시 경고표지를 잘 떨어지지 않는 방식으로 부착

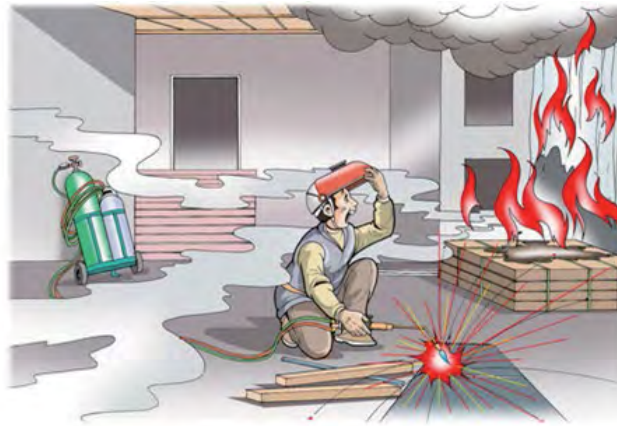
### 재해 상황도

| 재해개요 | 2017. 2. 4.(토) 11:00경 경기도 화성시 반송동 소재 쇼핑몰 매장 원상복구공사 현장에서 재해자가 운영 종료된 매장 내 남아있던 인테리어시설을 철거하는 작업 중 용단작업으로 인한 불티가 가연성 자재에 옮겨 붙으면서 화재가 발생하여 2명이 사망하고 8명이 부상당한 재해임 | | |

- 건물 창호가 내부 인테리어 및 가설 칸막이로 인해 차단되어 통풍이나 환기가 충분하지 않고 가연물이 있는 건축물 내부에서 용단과 같은 화기작업을 하는 경우 아래사항을 준수

- (1) 작업준비 및 작업절차 수립
- (2) 작업장 내 위험물의 사용 · 보관 현황 파악
- (3) 용접 불꽃, 불티 등 비산 방지조치
- (4) 작업근로자에 대한 화재예방 및 피난교육 등 비상조치

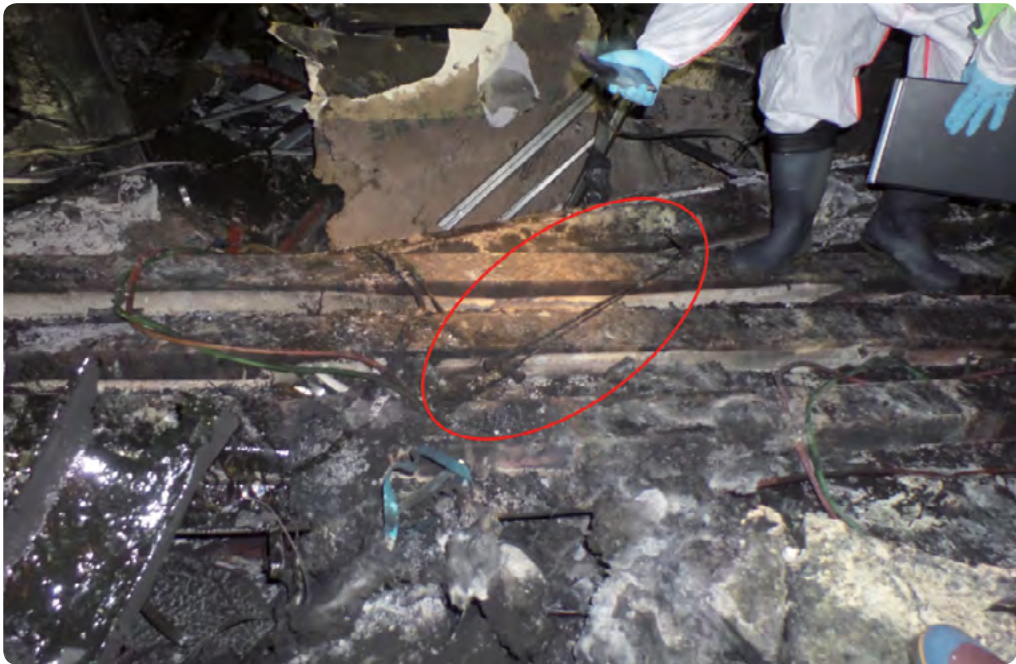
[사진 3] 산소 절단기(토치) 모습

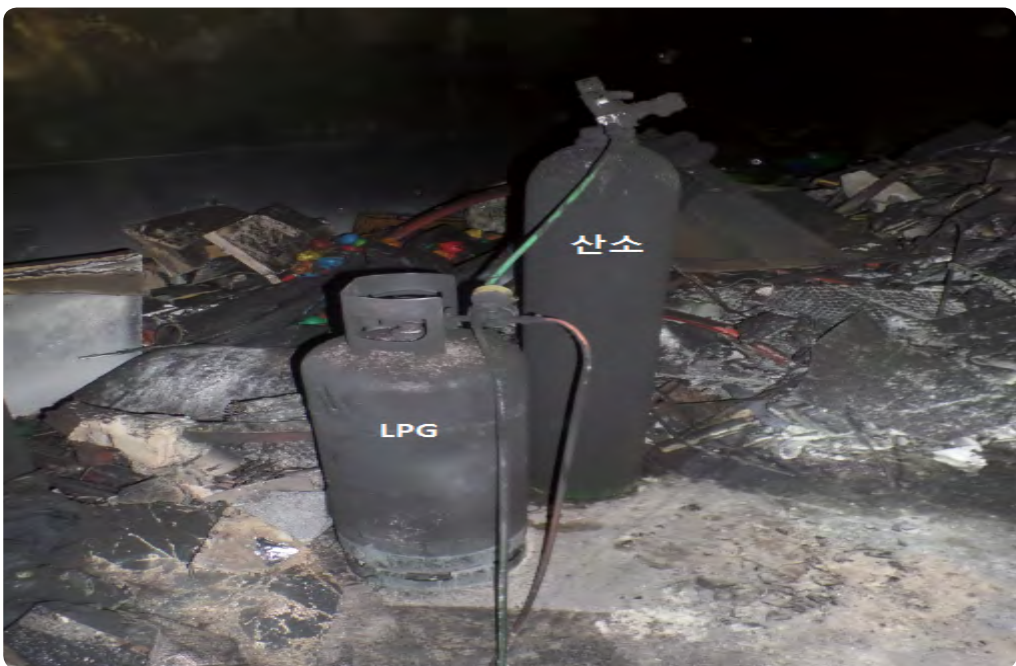
[사진 4] 산소 절단기와 연결된 산소 · LPG 모습

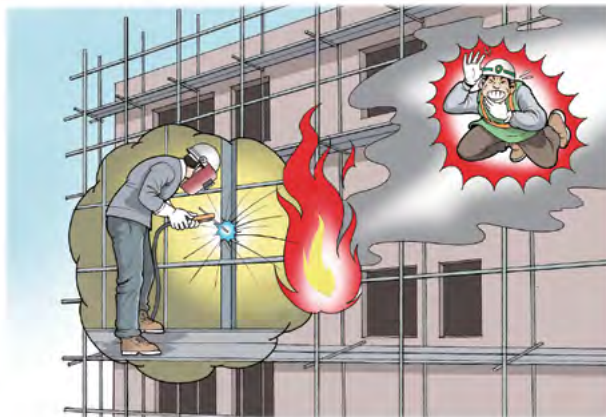
재해  
상황도

| 재해개요 | 2017. 2. 12.(일) 부산광역시 수영구 소재 (주)○○이엔씨에서 시공중인 ○○○중학교 다목적강당 및 급식실 증축 공사의 외부 마감재 납품 현장에서 복합패널 고정철물(하지철물) 용접 작업 중 기 설치된 외부 단열재(발포 폴리스티렌(일명 스티로폼))에 용접 불티가 떨어지며 화재가 발생하여 근로자 1명이 사망한 재해임 | | |

- 하지철물 용접작업 등 화기사용 작업구간에는 화재감시인을 배치하고, 인근에 소화설비(소화기 등)를 비치하여 화재발생 시 즉각 화재 진압토록 안전관리를 철저히 하여야 함
- 건축물 외벽에 발포 폴리스티렌(일명 스티로폼)을 먼저 시공한 상태에서 복합패널 고정용 하지철물 용접작업 시 용접불티 비산으로 화재위험성이 높으므로 아래와 같은 방법 등의 안전한 방법으로 (설계)변경하여야 함
  - 1) (작업순서 변경) 하지철물 선 시공후 단열재(발포폴리스티렌) 시공
  - 2) (설계변경)
    - ① 하지철물 연결작업을 비용접방식으로 변경
    - ② 가연성 단열재를 불연재 또는 준불연재로 대체
    - ③ 가연성 단열재 시공후 불연재로 방호
      - ▶ 용접작업 전 용접방화포 등의 불연재로 밀실히 시공후 고정하는 등 방호조치
    - ④ 외부단열을 내부단열로 변경

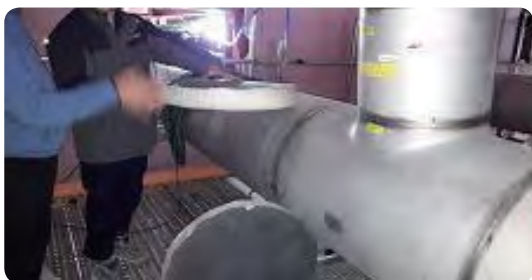
불량 퍼지캡

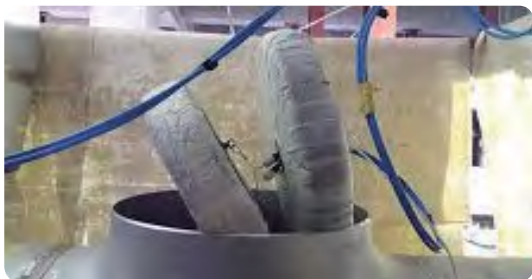
정상 퍼지캡 및 아르곤주입 호스

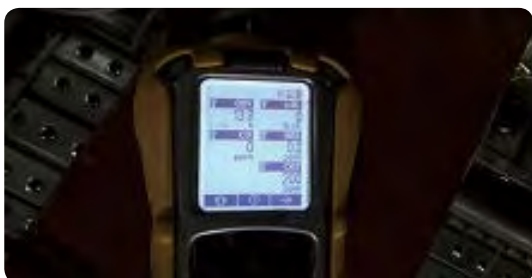
배관내부 산소 및 유해가스농도측정

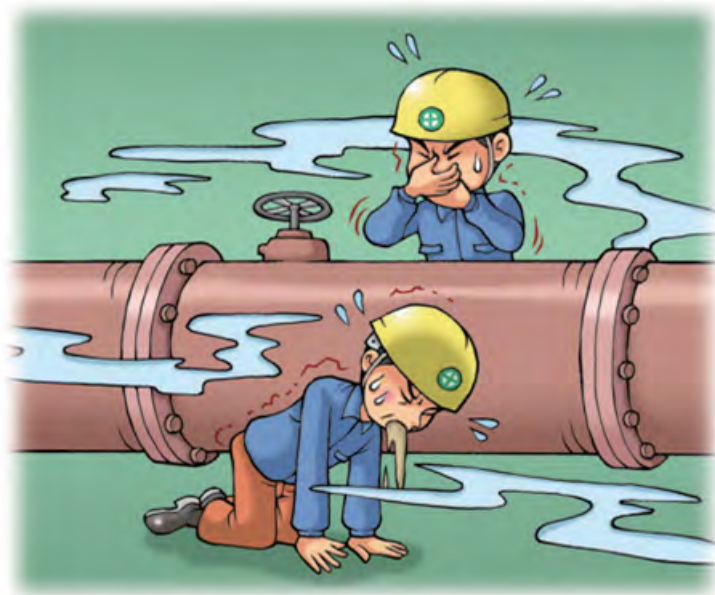
### 재해 상황도

| 재해개요 | 2016. 3. 2.(수) 09시 10분경 전북 군산시 ○○광역상수도 노후관 갱생공사현장에서 협력업체 소속 작업자(배관공) 3명이 지하상수도관 내부 물을 빼내기 위해 제수변실 내 상수도관 천공작업 중 유해가스 질식으로 2명이 사망한 재해임 | | |

- ▶ 작업장소에 대한 가스 농도를 작업 중 지속적으로 측정하고 공기의 상태가 산소 농도 18% 이상에 미달하는 등 적절한 공기상태가 유지되지 못하는 경우 환기시키는 등의 방법으로 적정 공기상태를 유지하도록 조치하고
- ▶ 해당 근로자에게 송기마스크 등을 지급, 철저히 착용토록 관리하여야 함

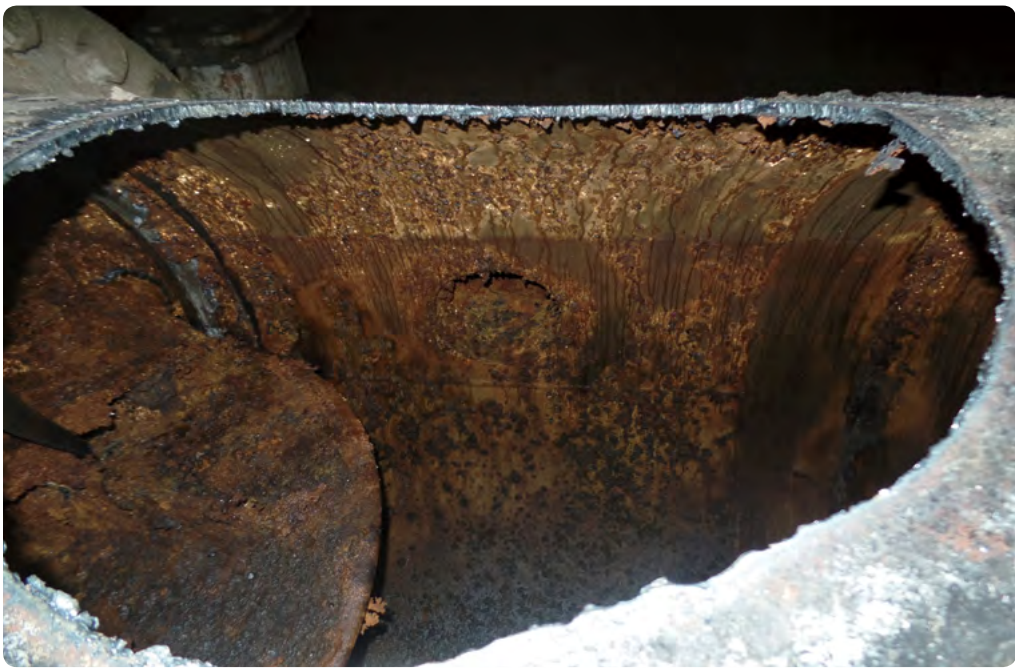
[사진 2] 상수도관 내부(부식상태)

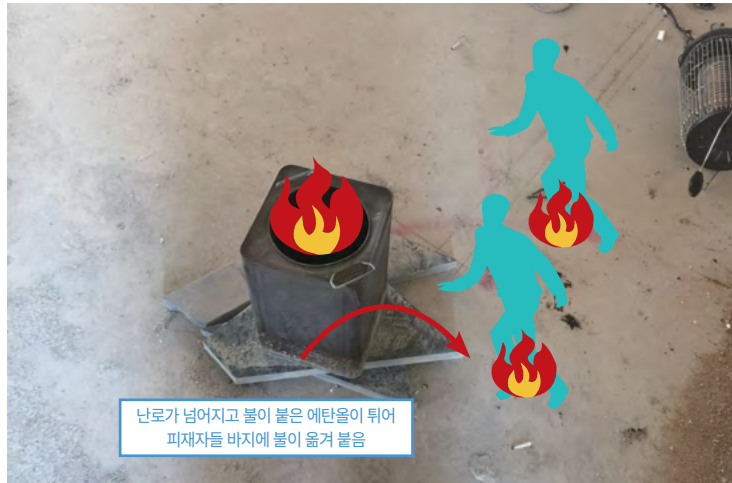
### 재해 상황도

| 재해개요 | 2016. 1. 22.(금) 오전 12:30경 경산시 중산동 소재 ○○ 내부인테리어 공사현장에서 피재자들이 지상 2층 남자탈의실 구간의 내부 칸막이 공사를 위해 칸막이 틀(메탈 스테드)을 설치하는 작업 중, 에탄올 임시난로 주변에서 작업용 공구를 녹이던 순간 임시난로가 강풍에 의해 넘어지면서 피재자들의 바지에 에탄올이 튀면서 불이 붙어 1명이 사망, 1명은 부상당한 재해임 | | |

- 화기사용 장소의 화재방지 및 방호조치 철저
  - － 에탄올 난로 등의 화기를 사용하는 장소에는 방화모래, 소화기 등의 소화설비 설치 및 난로에 방호울 등 접근방지조치를 실시하고 비상 시 대응할 수 있도록 근로자에게 교육·훈련하여야 함
- 안전한 난로 사용
  - － 현장에서 난방용으로 난로를 사용할 때에는 화재 및 화상을 예방할 수 있도록 안전장치가 부착되고 품질이 보증된 제조업체에서 제작한 안전한 난로를 사용하여야 함
- 물질안전보건자료의 게시·교육 및 관리 철저
  - － 에탄올은 화재위험이 높은 인화성 액체로 물질안전보건자료를 확보하여 취급주의 사항, 건강 유해성 및 물리적 위험성 등을 취급근로자가 쉽게 볼 수 있는 장소에 게시하고 취급근로자를 교육하는 등 관리 철저
