## ■ 최근 10년간 재해현황

## 중대재해 사례

## ■ 자체 점검 체크리스트

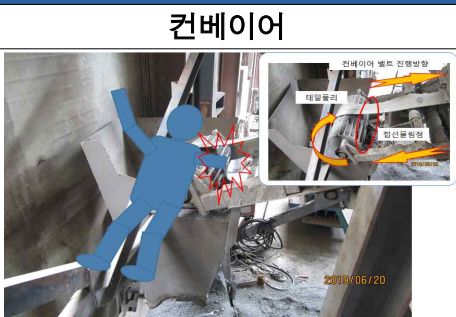
| <p><b>컨베이어</b></p> <p>‘19년 벨트컨베이어의 테일롤리와 하부 고무벨트 사이에 신체가 끼어 사망</p> | <p><b>믹서기 · 배합기</b></p> <p>‘18년 콘크리트 믹서기 내부 잔재를 제거 중 믹서기 기동에 의하여 신체가 끼어 사망</p> | <p><b>레미콘 차량</b></p> <p>‘16년 레미콘차량 세차 작업 중 다른 레미콘차량에 충돌하여 사망</p> |

| 구분 | 점검내용 | 점검결과 | | 조치사항 |
|---|---|---|---|---|
| 컨베이어 | 동력전달부에 방호 덮개나 울을 설치하였는가? | | | |
| | 작업자가 조작 가능한 위치에 비상정지장치가 설치되어 있는가? | | | |
| | 작업자에게 위험을 미칠 우려가 있는 부위의 방호조치는 적정한가? | | | |
| | 점검·수리·정비작업시 전원을 차단하고 LOTO(Lock Out/Tag Out) 조치를 시행하는가? | | | |
