철골 조립 작업 중 이동식 비계위에서 떨어짐

공사명	축사 신축 공사	발생일시	2018. 10.
재해형태	떨어짐	재해정도	사망 1명
소재지	경북 소재	공사규모	축사신축

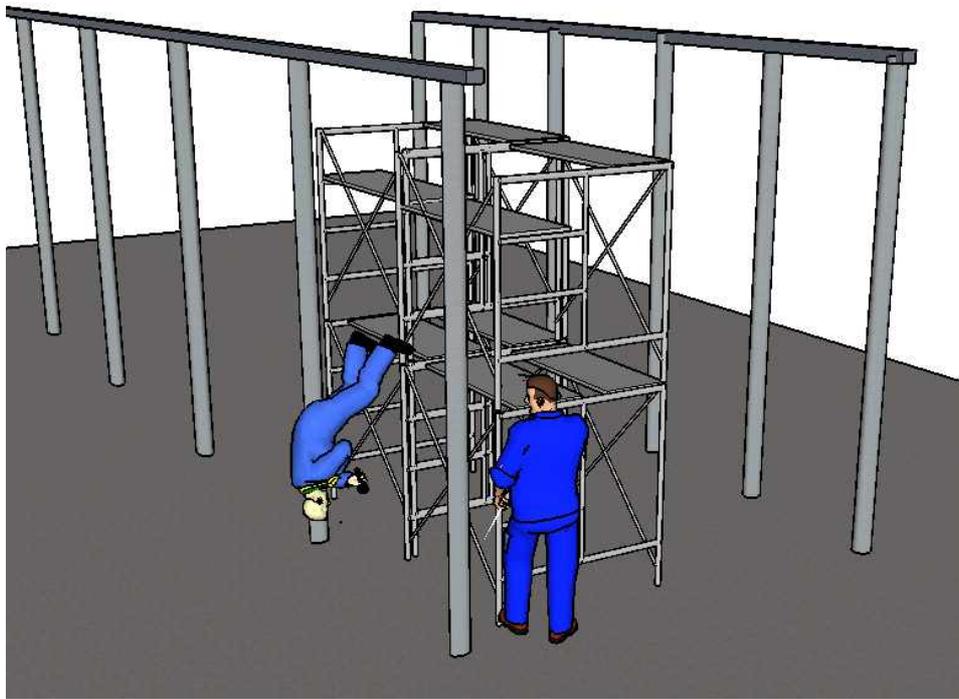
재 해 상 황 도

재해개요 2018. 10. 경 경북 소재 ○○건설에서 시공하는 축사 신축 공사 현장에서 재해자가 축사 철골 조립작업을 위해 이동식비계 2단 작업발판 상부에서 용접 작업 중 지면으로 떨어져 (h=3.2m) 사망한 사고임

- 떨어짐 방지 조치 실시

축사 철골 조립 작업을 위해 이동식 비계 위(h=3.2m)에서 용접 작업을 진행할 때는 추락 재해를 예방하기 위하여 이동식비계에 안전난간을 설치하여 떨어짐을 방지하여야 함.
