00상가현장 거푸집 해체 공사 중 강관 동바리 맞음으로 인한 사망재해

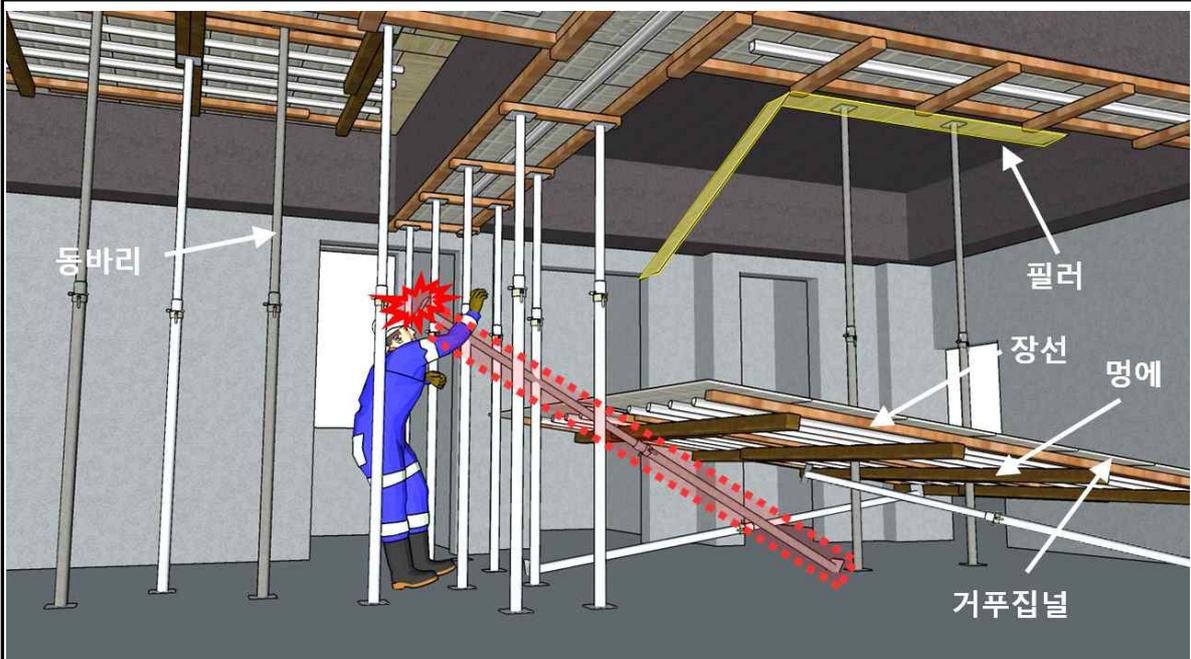
재해상황도

공사명	(주)에이치엘종합건설 000 상가 신축공사	발생일시	2020.02.28.(금) 13:50경
재해형태	물체에 맞음	재해정도	사망 1명
소재지	전북 전주시 덕진구 만성동	공사규모	지상 3층
재해개요	2020.2.28.(금) 13:50분경 전북 전주시 덕진구 소재 상가 신축현장에서 피재자(남, 41세, 형틀공)가 3층 천정 거푸집 동바리 등을 해체하기 위해 거푸집을 지지하고 있던 강관 동바리를 제거하던 중 상부에 조립되어 있던 거푸집(폼판넬, 합판, 장선, 멩에 등)이 떨어지면서 그 무게에 의해 강관 동바리가 미끄러져 넘어가 강관 동바리의 상단받침판이 재해자의 이마를 타격하여 병원으로 이송·치료하던 중 당일 사망한 재해임.

안전대책	<ul style="list-style-type: none"> ○ 거푸집 동바리의 안전조치 실시 <ul style="list-style-type: none"> - 동바리 상하 고정 및 미끄러짐 방지 조치를 하고, 하중의 지지상태를 유지해야 하는 등의 거푸집 동바리의 안전조치를 실시해야 함. ○ 관리감독자의 유해.위험 방지 업무 수행 <ul style="list-style-type: none"> - 관리감독자는 거푸집 동바리의 고정.조립 또는 해체 작업시 안전한 작업방법을 결정하고 작업을 지휘해야 하며, - 작업 중 안전대 및 안전모 등 보호구 착용 상황을 감시하는 등 유해.위험을 방지하기 위한 업무를 수행해야 함.
------	--
