## 파쇄된 콘크리트 파편이 왼쪽 안면 턱 부위를 강타하여 사망

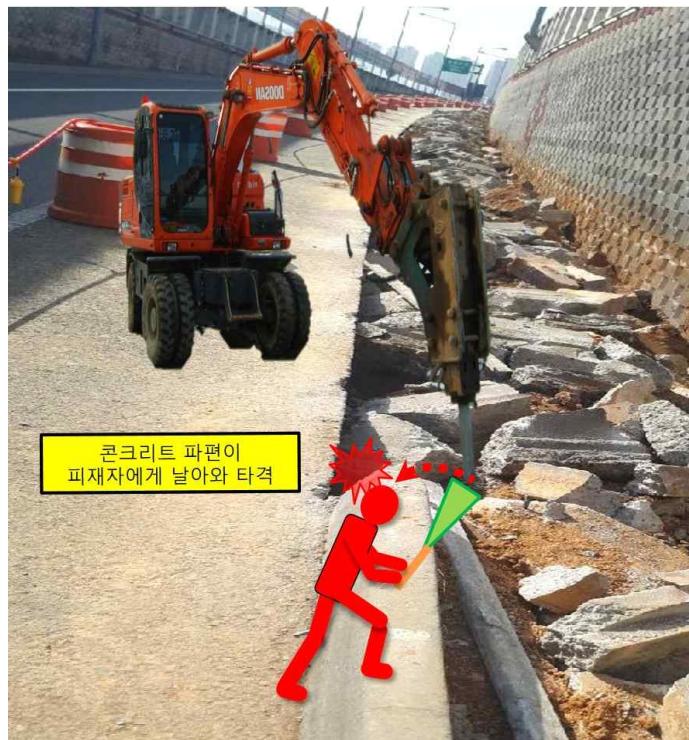
### 재 해 상 황 도

재해형태	날아옴	재해정도	사망 1명
재해개요	<ul style="list-style-type: none"> <li>○ 차로확장 작업을 하기위해</li> <li>○ 백호우 봄대에 브레이커를 장착 기존 램프도로 가장자리 U형 축구 구조물 파쇄 작업도중</li> <li>○ 파쇄된 콘크리트 파편이 비산 되면서 피해자의 왼쪽 안면 턱 부위를 강타하여 병원 후송 치료 중 사망한 재해임</li> </ul>

안전대책	<ul style="list-style-type: none"> <li>○ 비래물에 의한 위험의 방지 조치 실시           <ul style="list-style-type: none"> <li>- 파쇄 작업 시 콘크리트 파편이 날라올(비래) 위험이 있는 경우 근로자가 접근할 수 없도록 출입금지 구역을 설정 후 근로자 출입통제를 하여야 함</li> </ul> </li> <li>○ 작업계획서 작성           <ul style="list-style-type: none"> <li>- 차량계 건설기계 작업 시 작업방법, 종류와 성능, 운행경로에 대한 작업 계획서를 작성하고 그 계획에 따라 작업을 하여야 함</li> </ul> </li> </ul>
------	---
