# 해빙기 건설현장 안전보건 가이드라인

2016. 2

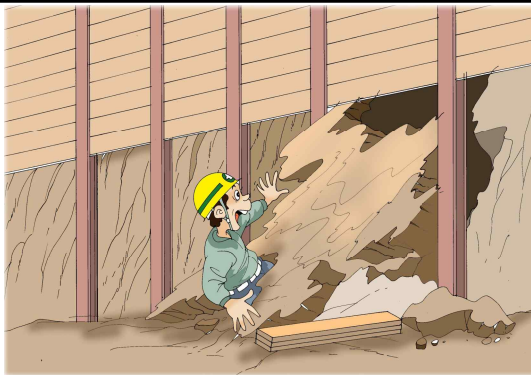
##### 개요

- 흙막이용 흙막이 판 설치작업 과정에서 토사가 붕괴되어 매몰 사망

##### 대책

- 흙막이지보공, 버팀보 등은 굴착 즉시 설치
- 작업전 굴착면의 균열, 함수·용수 및 동결 상태 등 안전점검 철저

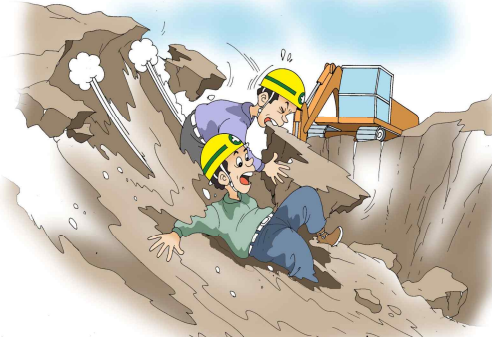
| | 개<br>요 | ○ 절토 비탈면이 붕괴되면서 매몰 사망 |

| | 대<br>책 | ○ 흙막이지보공 설치 등 붕괴방지조치<br>○ 적정 굴착 비탈면 기울기 확보 |

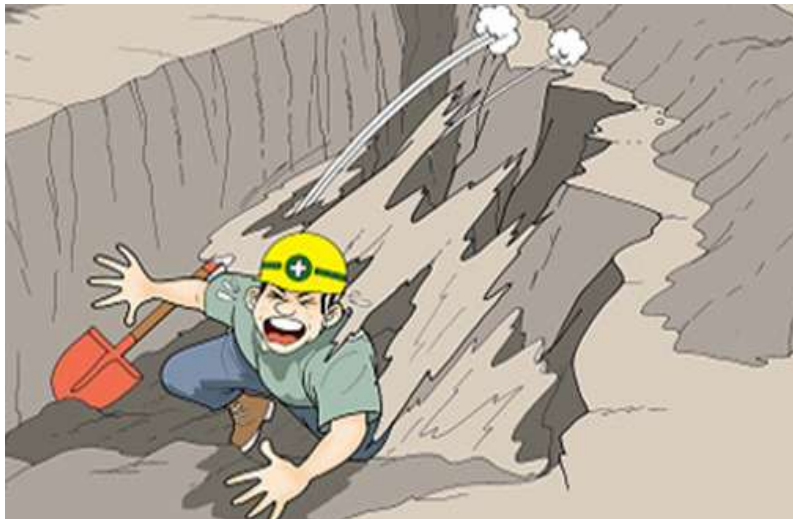
### 재 해 상 황 도

| 재해개요 | 00-00간 연결도로 개설공사 현장에서 우수관로(Φ600mm, 흙관) 매설을 위해 근로자 2명이 터파기 바닥면(깊이 약 3M)에서 지반정리 작업 중 터파기 사면의 토사 일부(약 3M <sup>3</sup> )가 붕괴되면서 피해자가 매몰되어 사망 | | |

○ 지반 등의 굴착시 위험방지조치 철저

- 지반 등을 굴착하는 때에는 지반의 지질상태에 따라 굴착면의 기울기를 안전하게 유지하여 붕괴 위험방지조치 철저

- 굴착면의 기울기를 준수하기 곤란한 경우 흙막이지보공 등을 설치하여 붕괴방지를 위해 적절한 조치를 해야 함.

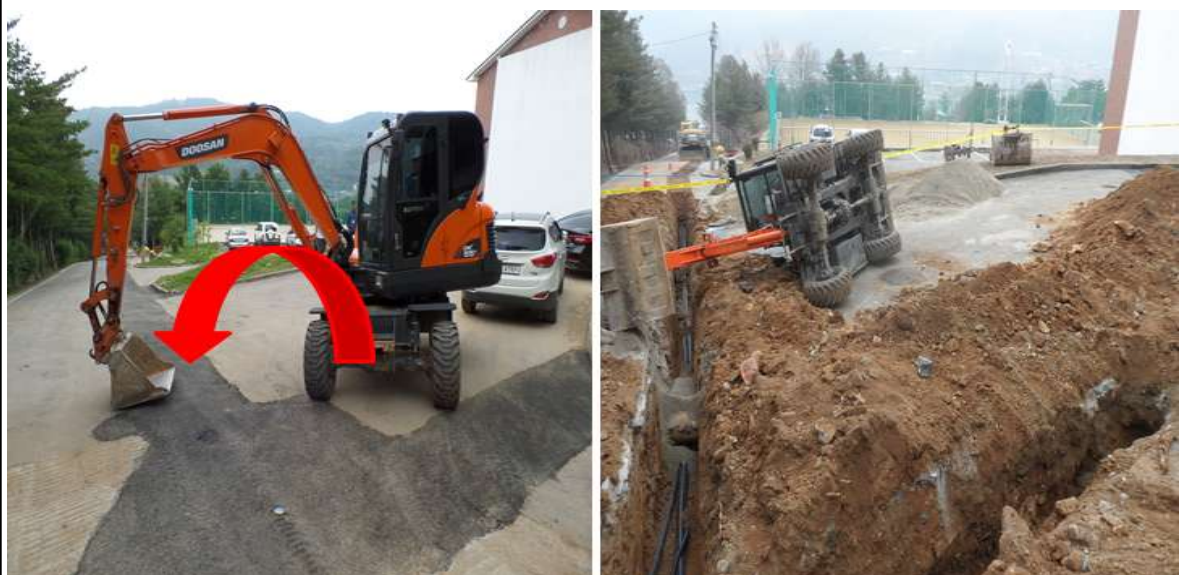
#### 재 해 상 황 도

| 재해개요 | 군부대 노후급수관 교체현장에서 직영 근로자인 굴삭기 운전원이 5연대 진입로구간의 노후급수관을 신관으로 교체·설치 한 후 보호사를 포설하기 위하여 굴삭기를 이용하여 보호사를 운반 중 굴삭기와 함께 전도되어 병원으로 후송 치료 중 사망 | | |

| 안전대책 | <ul style="list-style-type: none"> <li>○ 차량계 건설기계 작업계획서 작성 철저 <ul style="list-style-type: none"> <li>- 당해 작업에 대하여 작업방법, 운반구간의 지형 및 지반조건, 상태 등에 대하여 충분한 사전조사를 실시하고, 작업계획서를 작성한 상태에서 본 작업계획서에 의거 작업을 실시하여야 함</li> </ul> </li> <li>○ 전도방지조치 철저 <ul style="list-style-type: none"> <li>- 굴삭기를 이용하여 자재등을 운반 및 이동 할 때에는 그 기계가 넘어지거나 굴러 떨어짐으로서 근로자에게 위험을 미칠 우려가 있을 경우 유도자를 배치하고 장비의 전도방지를 위한 이동경로, 지반 및 지형의 안전성을 확보한 상태에서 작업을 실시하여야 함</li> </ul> </li> <li>○ 안전벨트 등 보호장구 착용 및 방호장치 사용 철저 <ul style="list-style-type: none"> <li>- 굴삭기 등 차량계 건설기계를 운전하여 작업하는 경우 넘어질 경우를 대비하여 헤드가드를 해체하지 않고, 안전벨트를 반드시 착용</li> </ul> </li> </ul> |

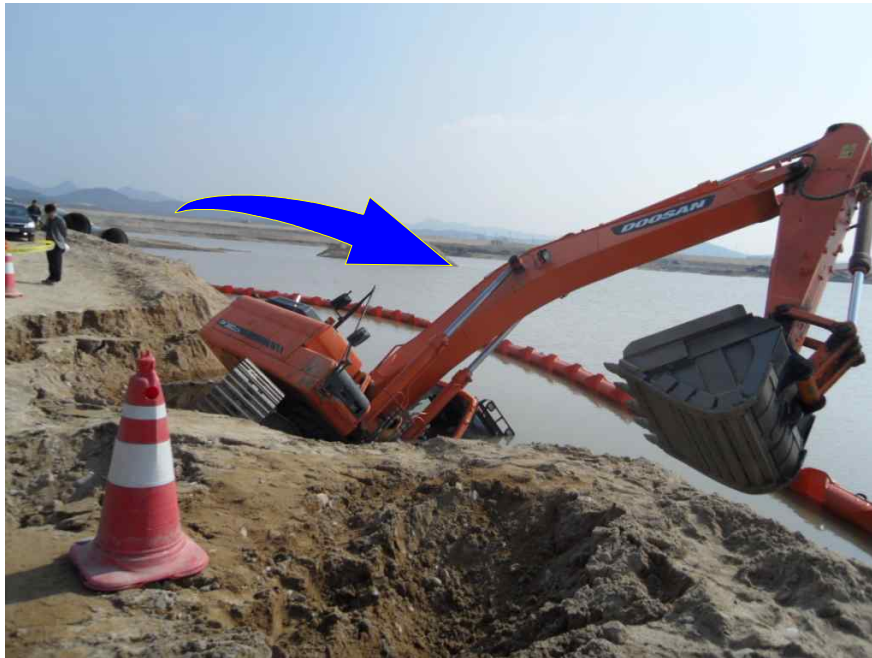
### 재 해 상 황 도

| 재해개요 | ○○○살리기 현장에서 굴삭기 운전원이 준설작업을 위한 가도정지 작업 후 가도(가물막이) 단부에서 굴삭기를 주차하는 과정에서 가도 단부의 붕괴와 함께 굴삭기가 강으로 넘어(침수)되면서 익사 | | |

| 안전대책 | <p>○ 차량계 건설기계 전도방지조치 미실시</p> <ul style="list-style-type: none"> <li>- 차량계 건설기계(굴삭기)를 사용하는 작업을 함에 있어 그 기계가 넘어지거나 굴러 떨어짐으로써 근로자에게 위험을 미칠 우려가 있는 때에는 유도하는 자를 배치하고 지반의 부등침하방지, 갯길의 붕괴 방지 등 조치를 하여야 함</li> </ul> |

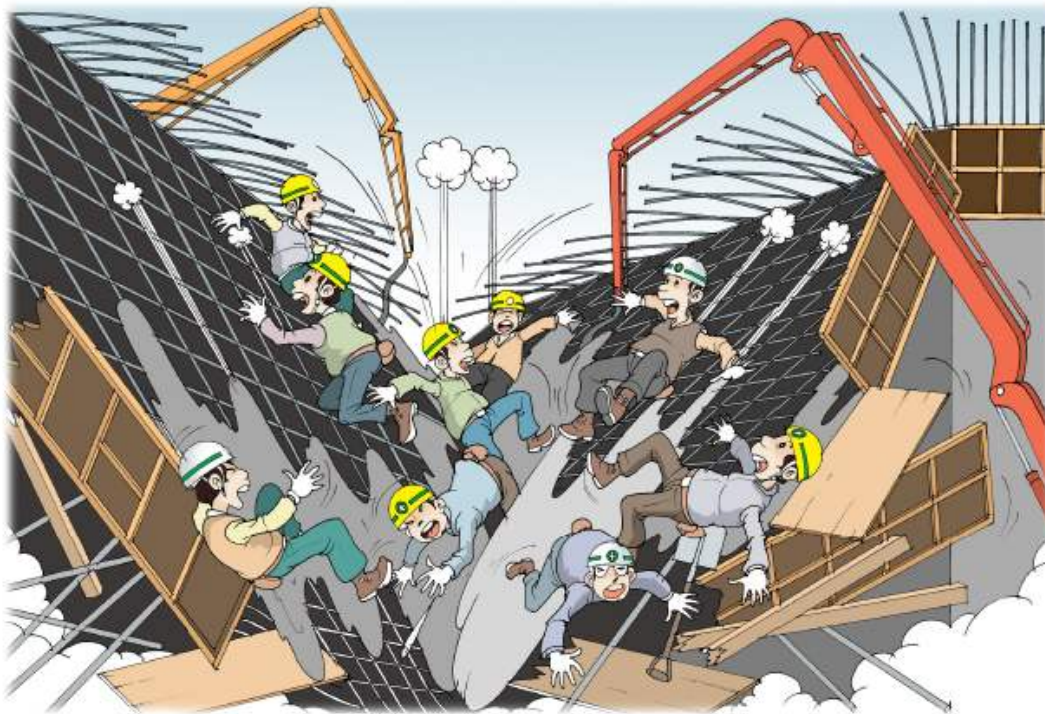
### 재 해 상 황 도

| 재해개요 | 교량 상부 슬래브(H=12m, t=1.2m) 콘크리트 타설 중 시스템 동바리가 무너지면서 콘크리트 타설작업 중이던 근로자 15명이 추락·매몰되어, 1명 사망, 8명 부상 | | |

- 구조검토된 시스템동바리 조립도에 따른 시공 철저
- 시스템동바리 단위 수직재 및 수평재에 가새재를 각각 설치
- 교량 작업(시공)계획에 따른 콘크리트 타설 순서 등 준수 철저
- 콘크리트 타설작업 시 감시자 배치 철저
