공단 홍보관을 활용한 안전생활 습관화 체험

재능 나눔활동(유치원 시설점검)

유치원 안전점검 체크리스트

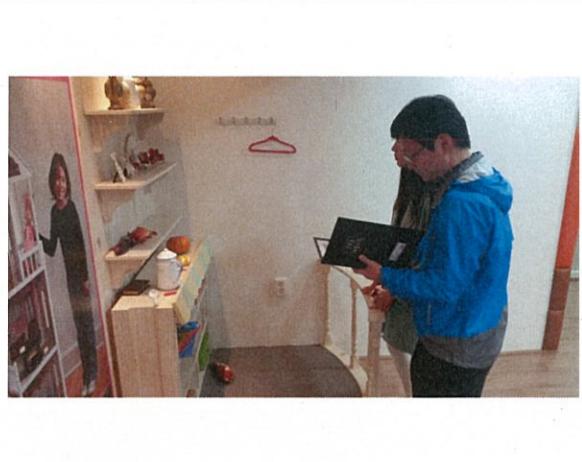
시설점검-1	시설점검-2

구분	점검사항	점검내용	비고
교실	책상이나 교구 등의 각이 지거나 날카로운 곳이 있는가?	적정함	
	콘센트에 잠금장치나 덮개를 설치하였는가?	전원은 인가되어 있으나 사용하지 않는 일부 콘센트에는 덮개 설치요망 별첨사진-1	
	바닥은 미끄럼지 않은가?	적정함	
	유리창이나 문에는 안전대책을 하고 있는가?	문을 오른쪽에 위치한 유치원의 유리창문이 주거위험이 있으므로 충분한 간격을 두는 충돌방지조치요망 별첨사진-2	
주방	칼의 관리에 주의하고 있는가?	적정함	
	소화기가 잘 관리하고 있는가?	충전상태 확인후 초기 또는 출전상태 별첨사진-3	
	전기제품 또는 가스제품 사용에 주의하고 있는가?	적정함	
욕실, 화장실	바닥은 마끄럼거나 타일이 파손되지 않은가?	미끄럼 방지 각인시공등 적정함.	
	욕실문은 밖에서도 열수 있는가?	잠금장치가 손을 빼어 쉽게 개방가능함.	
	어린이용 슬리퍼를 사용하고 있는가?	대인, 소인을 구분하여 사용중인	
기타	창의 블라인드 줄은 잘 보관하고 있는가?	블라인드 앉음	
	문어발식 전기배선을 사용하고 있지 않은가?	적정함	
	계단의 높이와 간격은 적절한가?	적정함	
	계단바닥이 미끄럼거나, 미끄럼 방지는 되어 있는가?	적정함	
총평	① 학장실 개별 출입문 성침 부물이 어난이의 손으로는 신체 일부가 끼이는 것을 방지하기 위하여 설치가 필요함 (별첨사진-4, 5 참조)		
	② 우내 현관문(신발장, 습관, 화축)의 설치된 차문이 적정하다, 현장에 어려움 전용 금속은 차문이가 배선을 차문이가 설치되어 있어 손바닥의 청결, 차문이 전문의 위험이 있으므로 차문이 자동으로 전로는 차문이 수 있는 누천차문(3P 3P)로 교체 설치(별첨사진-6 참조)		
	③ 비상 대피 계획은 적정하다 계획이 라는 실시경로를 실시하는 등		
	비상시 대피요령을 체득할 수 있도록 초기 및 기록 유지 요망.
