1 저녹스버너 교체공사 (안전대책)

공 사 명	○○청사 저녹스버너 교체공사
작업위치	청사 지하 1층 기계실
주요 작업내용	• 보일러 2대(2톤, 0.5톤) 기존 버너 해체 및 저녹스 버너로 교체 ※ 버너 최대중량 약 30kg
주요 작업설비	산소절단기, 이동식사다리, 고속절단기

2 저녹스버너 교체공사 (현장 개선)

3 저녹스 보일러 교체공사 (현장 개선)

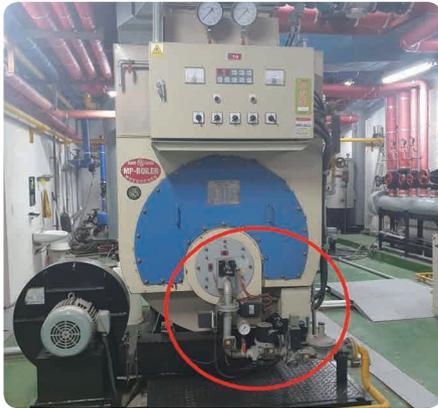
보일러(2톤) 버너부분

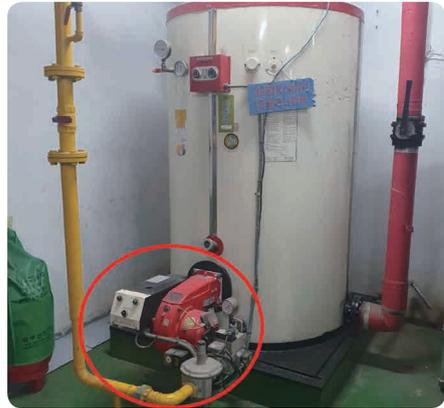
보일러(0.5톤) 버너부분

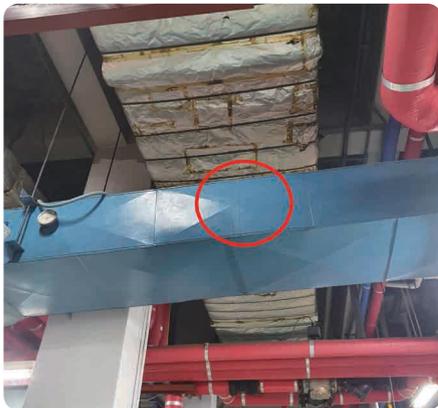
보일러(2톤) 연통 천공

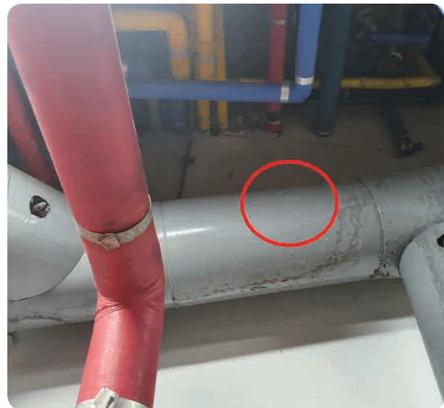
보일러(0.5톤) 연통 천공

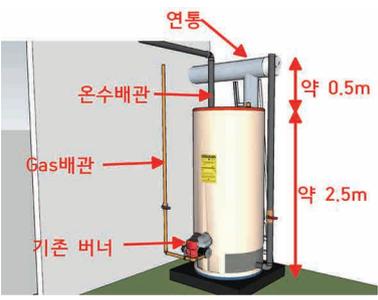
<p>보일러(0.5톤) 기존 버너</p>	<p>▶ 유해·위험요인</p> <ul style="list-style-type: none"> » 기존 버너 해체 작업 시 잔류 인화성가스* 등에 의한 화재·폭발 위험 * 가스배관 밸브 차단 불량 등으로 잔류 » 고온·고압의 스팀이 방출되어 화상 위험

<p>기존 버너(약 30kg) 해체</p>	<p>▶ 안전대책</p> <p>[기존 버너 해체]</p> <ul style="list-style-type: none"> » 버너 해체 전 가스밸브를 차단한 후 내부 잔류 가스를 제거하고, 인화성가스 농도를 측정하여 작업장 주변 잔류가스 여부 확인 및 환기(필요시 환기팬 사용) » 플랜지 등 연결부 해체 시 임팩트렌치 사용 등 기계적인 방법으로 해체 » 메인스팀헤더와 연결된 밸브를 차단하고, 가열된 물(스팀)을 충분히 식힌 후에 해체 작업 실시

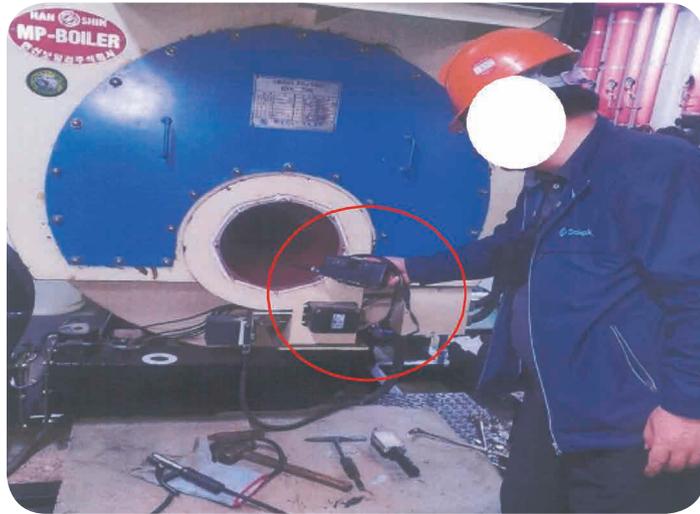
밀폐공간에서 내연기관(절단톱) 사용

기존 버너 해체 시 보일러 내부 잔류 인화성가스에 의한 화재·폭발 위험
» 기존 버너 해체 전 인화성가스 농도 측정

- 버너 해체 전 가스밸브를 차단한 다음 내부 잔류 가스 제거
- 작업 전 작업장 주변 잔류가스 여부 확인 및 환기
- 메인시스템헤더와 연결된 밸브를 차단하고, 가열된 물을 충분히 식힌 후 해체

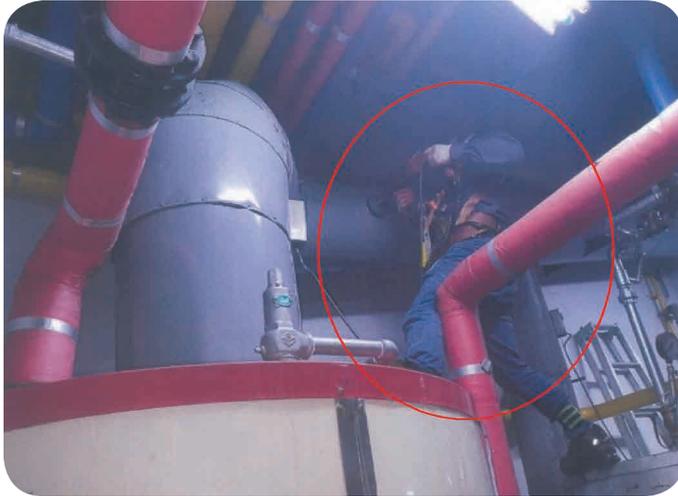
- ① 보일러 상부에서 점검구 천공작업 시 떨어짐 위험
 - ② 코어드릴로 연통 천공 시 연통 내부 잔류 인화성물질에 의한 폭발 위험
- » 보일러 상부에서 고소작업 시 안전대 착용, 연통 천공 전 가스농도측정기로 내부 인화성 물질 등 잔류 여부 확인 및 환기

- 산소 절단, 코어드릴로 절단 시 연통 내부 인화성 물질 등 잔류 여부 확인 및 환기
- 산소 절단 전 LPG용기 호스 연결부 및 가스 차단 상태를 확인하고, 가스농도 측정
- 보일러 상부에서 고소작업 시 안전대 착용

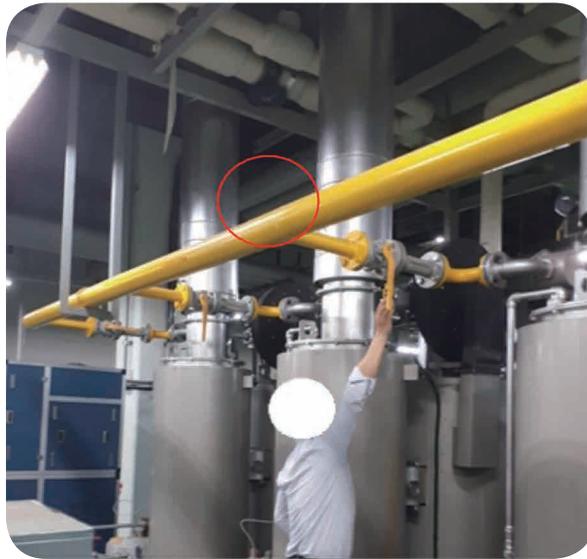
보일러 버너 교체

기존 버너 해체 시 보일러 내부 잔류 인화성가스에 의한 화재·폭발 위험
» 기존 버너 해체 전 인화성가스 농도 측정

- 버너 해체 전 가스밸브를 차단한 다음 내부 잔류 가스 제거
- 작업 전 작업장 주변 잔류가스 여부 확인 및 환기
- 메인스팀헤더와 연결된 밸브를 차단하고, 가열된 물을 충분히 식힌 후 해체

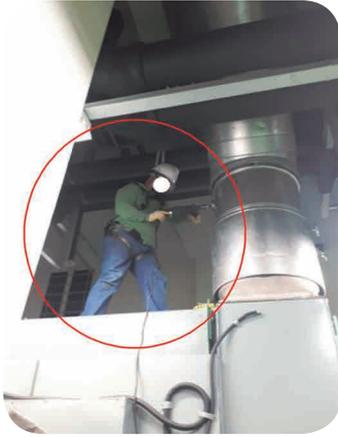
- ① 보일러 상부에서 점검구 천공작업 시 떨어짐 위험
 - ② 코어드릴로 연통 천공 시 연통 내부 잔류 인화성물질에 의한 폭발 위험
 - ③ 바닥에서 연통 외피 천공 시 불티 비산으로 화재 위험
- » 보일러 상부에서 고소작업 시 안전대 착용, 연통 천공 전 가스농도측정기로 내부 인화성 물질 등 잔류 여부 확인·환기 및 소화기 비치

- 산소 절단, 코어드릴로 절단 시 연통 내부 인화성 물질 등 잔류 여부 확인 및 환기
- 산소 절단 전 LPG 용기 호스 연결부 및 가스 차단 상태를 확인하고, 가스 농도 측정
- 보일러 상부에서 고소작업 시 안전대 착용
