## 무너짐재해

### 사례 ①

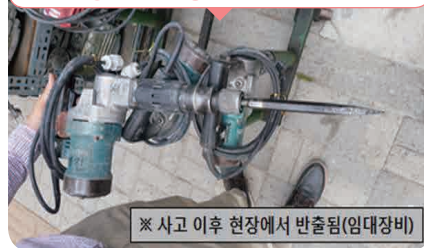
현장에서 사용된 핸드브레이커

※ 사고 이후 현장에서 반출됨(임대장비)

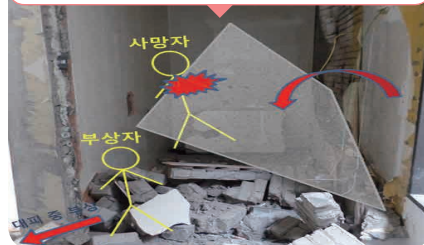
재해 상황도

○○리모델링 공사현장에서 지하 1층 안방 내부 샤워실 벽체(폭2.2m × 높이2.5m × 두께 0.12m)를 핸드브레이커를 사용하여 해체하던 중 벽체(벽돌조적)의 일부가 넘어지면서 덮쳐 1명 사망, 1명 부상

- 벽체의 해체 작업 시 벽체의 전도위험 방지를 위한 지지대 또는 고정철물 설치
- 벽체의 상부 부분을 먼저 해체한 후 하부 부분을 해체하도록 이동식 비계, 말비계 등 작업발판을 설치하여 작업

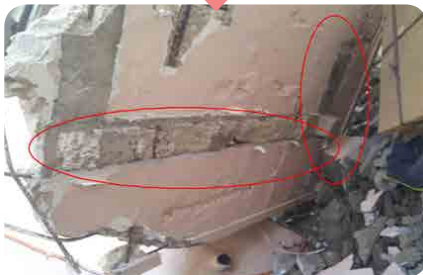
화장실 상부슬래브 지지 조적벽체 흔적

※ 화장실 상부 콘크리트 슬래브로 (1.6×1.7×0.12m, 중량 : 783kg) 슬래브를 받치고 있던 조적벽체 (H=1.8m)를 해체하는 과정에서 벽체가 갑자기 무너져 슬래브가 떨어짐
