기타(질식·감전·끼임 등) 재해

사례 ①

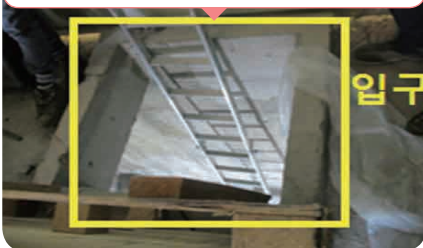
저수조 입구

○○저장소 신축현장 내 기계실 지하저수조에서 방수(프라이머) 작업 중 휘발성 유기화합물에 의한 중독으로 인해 병원으로 이송 후 사망한 재해임

- 작업장소에 대한 가스 농도를 지속적으로 측정, 사업장에서 보유중인 환기팬의 배풍량을 고려하여 작업 전 환기
- 근로자에게 송기마스크 등의 적절한 보호구를 지급하여 철저히 착용토록 관리

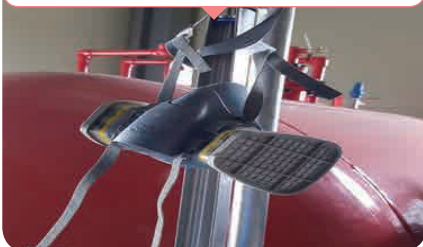
방독마스크 정화통 제독능력 상실

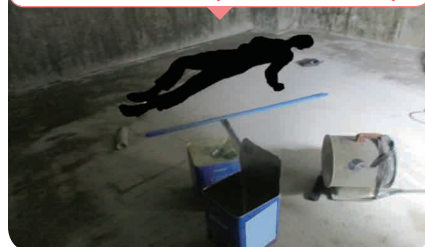
재해자 발견 위치(지하저수조 내부)

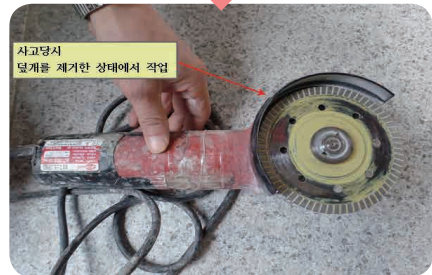
사고당시 사용한 휴대용 절단기

※ 사고당시 휴대용 타일절단기의 보호덮개를 제거한 상태에서 절단작업 실시

- 회전 중인 절단 날에 대해서는 파손 시 파편 충격에 충분히 견딜 수 있는 충분한 강도를 가진 방호덮개를 설치하고 근로자가 임의로 제거하지 않도록 하고, 개인보호구(보안경, 보안면)를 착용한 상태에서 절단 작업 실시

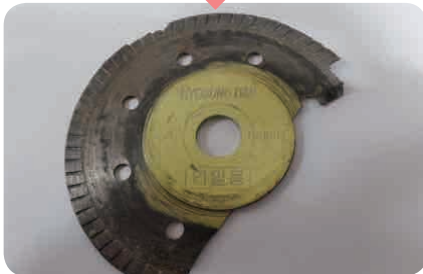
○○주상복합 신축공사 현장에서 휴대용 절단기로 타일제단 작업을 하던 중 타일 절단용 날이 파괴 되면서 파편이 목 부위 관통하여 1명 사망

재해당시 파손된 휴대용 절단기 날

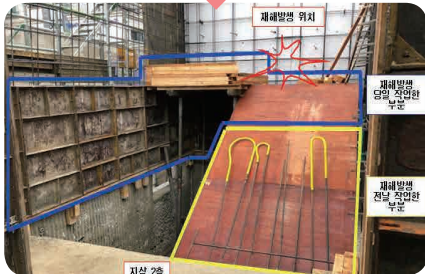
현장 전경

○○다가구주택 현장 지상 2층 계단참에서 휴대용 원형톱으로 거푸집 제작 및 설치작업 중 절연파괴된 원형톱 금속제 외함의 누설전류에 감전되어 1명 사망

- 전기기계·기구 전원코드의 절연피복이 손상되지 않도록 관리
- 누전에 의한 감전위험을 방지하기 위해 해당 전로의 정격에 적합하고 확실하게 작동하는 감전방지용 누전차단기 설치

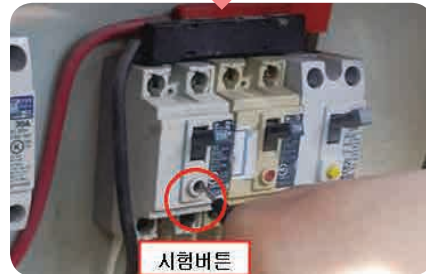
누전차단기 작동실험 결과 미작동

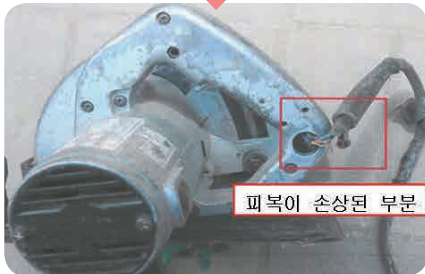
원형톱 전원코드 인입부 피복 손상

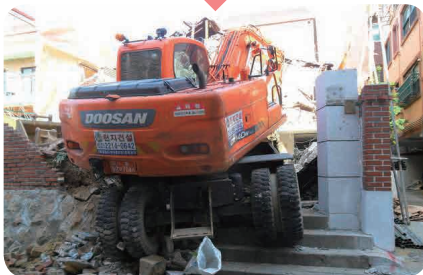
작업에 투입된 굴삭기 ①

○○주택 신축공사 현장에서 굴삭기(백호)를 이용해 기존건물 철거작업 중 굴삭기 옆에서 살수작업을 하던 재해자가 회전하는 굴삭기와 담장에 협착되어 1명 사망

- 굴삭기(차량계 건설기계) 사용 시 작업반경 내에는 방책을 설치하여 근로자 출입을 금지하거나 유도자를 배치하고 일정한 신호방법을 정하여 신호하도록 하는 등 건설장비와 근로자 접촉방지조치 철저

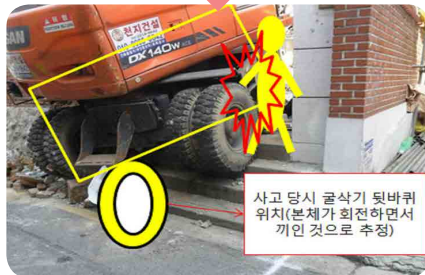
재해발생 상황도

굴삭기 우측으로 접근한 재해자를
굴삭기 운전자가 발견하지 못하고
굴삭기 회전

재해자가 회전하는 굴삭기
몸체(우측부)와 담장 사이에 협착

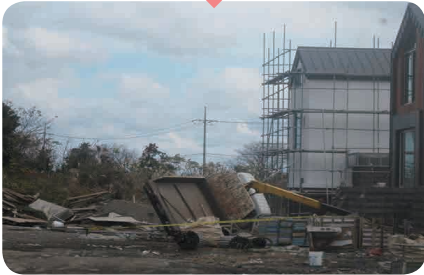
현장 전경

○○인테리어공사현장에서 주택 비계해체 후 적재되어있던 비계용 강관파이프(4m, 75EA, 약750kg)를 카고크레인(정격3.5t)을 이용하여 인양하던 중 차량우측의 아웃트리거 하부의 지반이 침하되며 전도되는 차량과 인접하여 적재된 자재(타일)사이에 끼어 사망

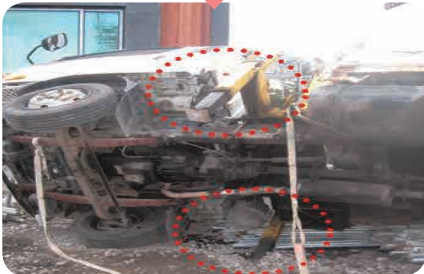
아웃트리거 인출상태

- 이동식크레인(Cargo) 작업 시 침하발생 위험이 있는 지반의 경우 깔판, 깔목 등을 설치하여 지반침하가 발생하지 않도록 조치
- 이동식크레인(Cargo) 작업 시 제원표상의 사용기준을 준수하여 아웃트리거 전수 완전인출 및 작업반경 및 붐대길이, 각도에 따른 인양하중 준수

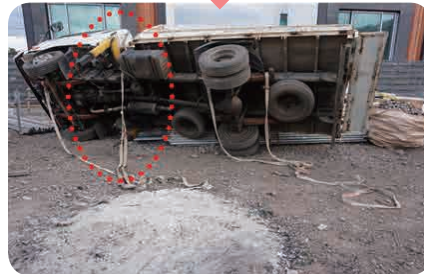
전륜측에만 아웃트리거 위치

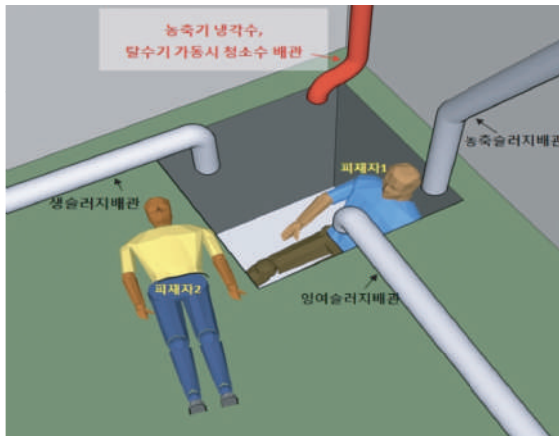
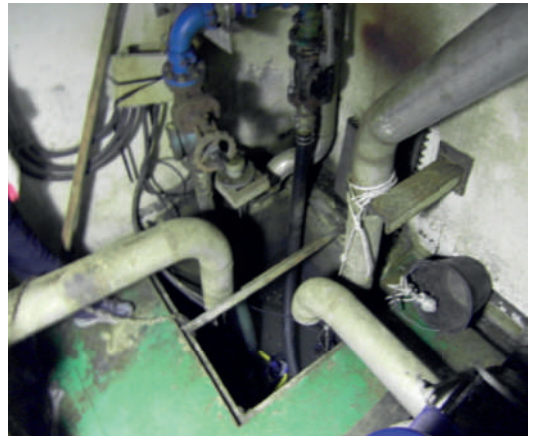
용역명	00집수정 오수펌프 교체	발생일시	2014년 6월 14일(토) 13:30경
재해형태	질식	재해정도	부상 2명
소재지	전남 목포시	용역규모	집수정 오수펌프 교체
재해개요	지하 1층 기계실 바닥 집수정내 수중오수펌프 교체작업중 유해가스(황화수소)에 질식		
재해상황도

안전대책	<ul style="list-style-type: none"> - 오수 등의 부패하거나 분해되기 쉬운 물질이 들어있는 집수정 내부의 경우 밀폐공간에 해당되므로 밀폐공간에 근로자를 종사하도록 하는 때에는 밀폐공간보건작업프로그램을 수립·시행 - 작업 전 및 작업 중에 당해 작업장을 적절한 공기상태로 유지되도록 계속 환기 - 밀폐공간에 근로자를 종사하도록 하는 때에는 작업을 시작할 때마다 산소 및 유해가스 측정, 사고시의 응급조치 요령, 환기설비의 가동 등 안전한 작업방법에 관한 사항, 보호구 착용 및 사용방법에 관한 사항, 구조용 장비사용 등 비상시 구출에 관한 사항에 대하여 근로자에게 교육
------	---

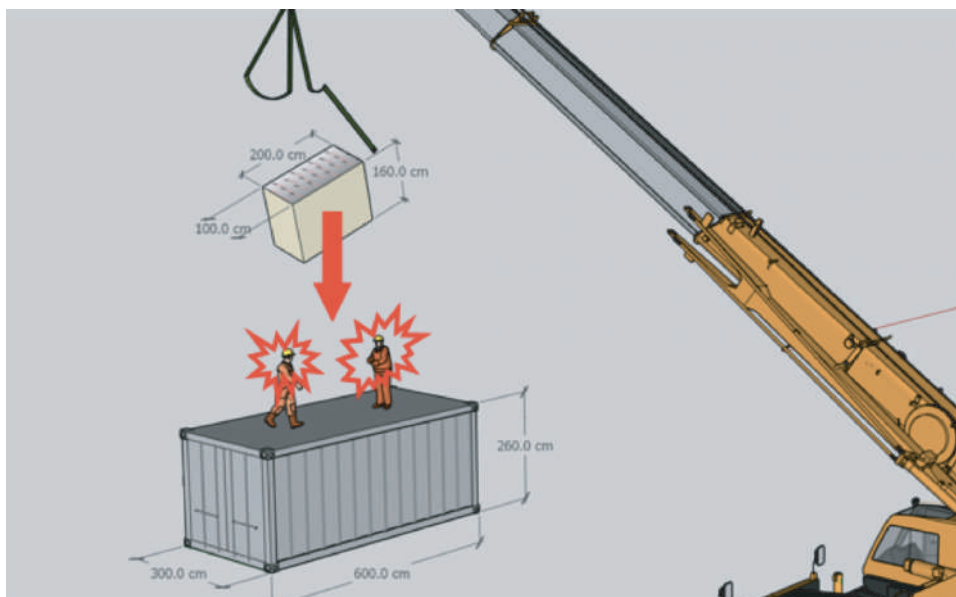
공 사 명	00근생신축	발생일시	2019.04.08.(월) 13:10경
재해형태	낙하	재해정도	부상 2명
소 재 지	서울 강서구	공사규모	지하 2층, 지상 11층
재해개요	컨테이너 지붕 위에서 이동식 크레인을 사용하여 단열재 묶음을 옥상으로 양중하던 중, 슬링벨트가 풀리며 떨어진 단열재 묶음에 맞음		
재 해 상 황 도

- 작업자가 자재를 크레인과 결속한 후 인양을 시작하기 전 낙하물이 발생할 수 있는 공간으로부터 이격될 수 있도록 작업자의 위험구간 내 출입통제를 철저히 하여야 함
- 중량물 양중작업 전 낙하 위험을 예방할 수 있는 안전대책을 수립하고 해당 작업자가 숙지할 수 있도록 안전교육 등을 실시하여야 함

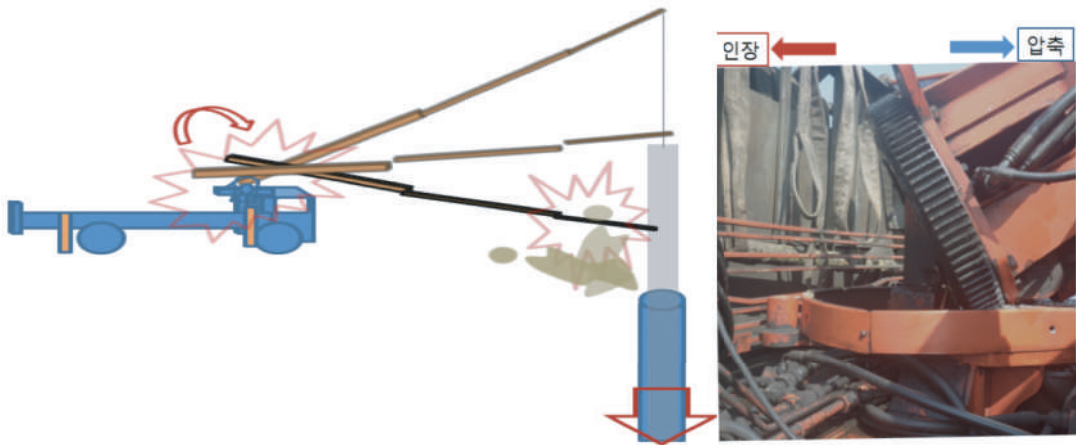
공 사 명	00상가 신축	발생일시	2016.1.30(토) 10:50경
재해형태	낙하	재해정도	사망 1명
소 재 지	경기 광명시	공사규모	지상 3층 1개동
재해개요	마이크로 파일을 들고 있던 로더크레인(카고크레인)의 턱테이블이 파손되어 붐대가 지면으로 떨어지면서 밑에서 작업 중이던 재해자가 맞음		
재 해 상 황 도

안전대책	<ul style="list-style-type: none"> - 크레인을 사용하여 중량물을 인양 시 과부하방지장치의 경보가 울리는 경우 인양작업을 중단하고 중량물을 나누어 작업하는 등 양중하중을 초과하지 않는 상태에서 작업을 해야 함 - 로더크레인을 사용하는 작업을 하는 경우 로더크레인 설치 전 장비의 상태 및 주변지반을 확인하고 설치작업을 할 때 카운터웨이트의 방향과 중량물에 따른 장비의 능력을 고려하여 설계기준을 준수하여야 함 - 로더크레인의 턱테이블 볼트는 최소한 2년마다 정기점검을 하도록 제조자가 권장하고 있으므로 이를 준수하여 주기적인 점검을 해야 함
------	--

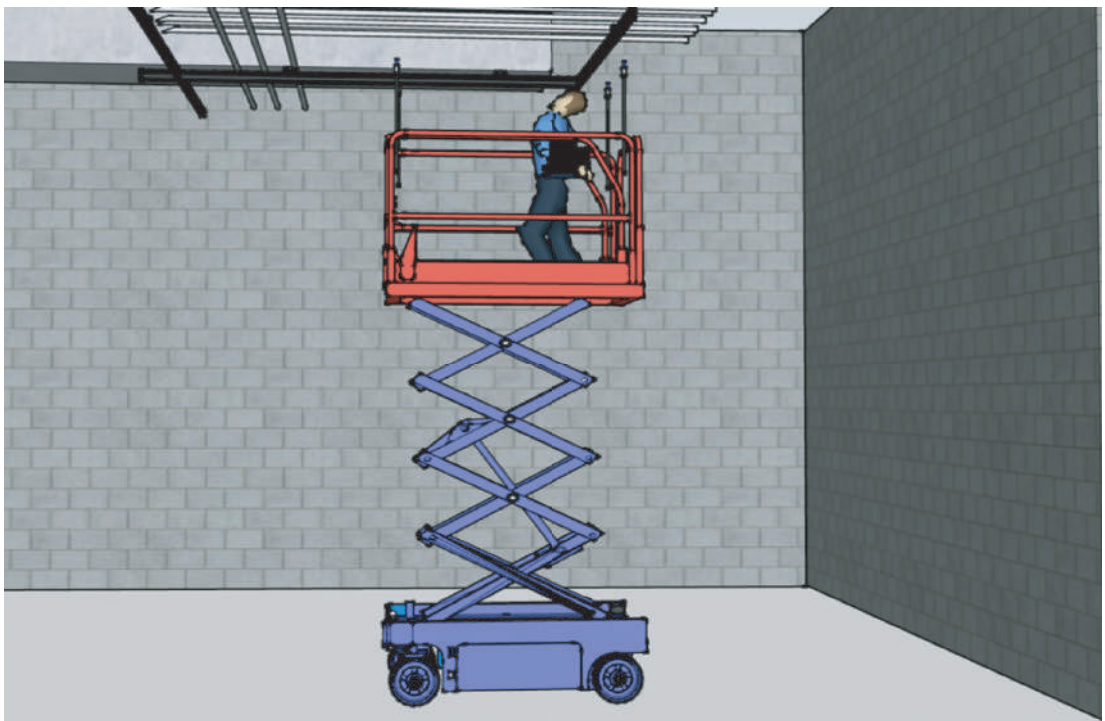
재해상황도

공사명	00신축공사	발생일시	2020. 03. 03.(화) 15:50경
재해형태	끼임	재해정도	사망 1명
소재지	경기 시흥시	공사규모	배관보온
재해개요	고소작업대(시저형)에 탑승하여 FCU배관 보온작업을 위하여 상승하던 중, 높이 약 6.5m 지점에서 전기트레이와 고소작업대 난간대 상부 사이에 끼임

- 고소작업대 작업시 과상승 방지장치나 가드를 적절한 위치에 설치하고, 작업대 상승시 근로자가 천장면에 먼저 협착되지 않도록 작동 관리 철저
- 고소작업대에 작업 시 작업지휘자를 지정·배치하고, 안전점검 및 교육 등 안전 작업을 위한 관리를 철저하게 하여야 함

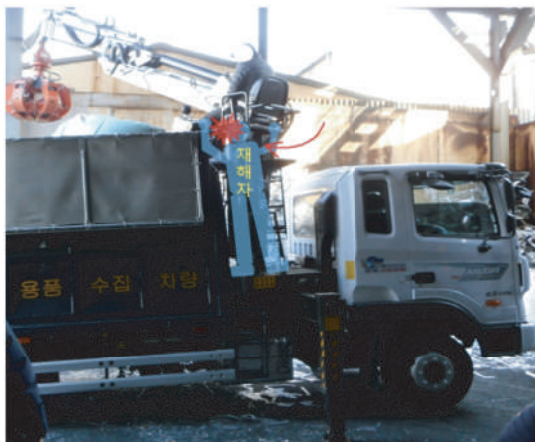
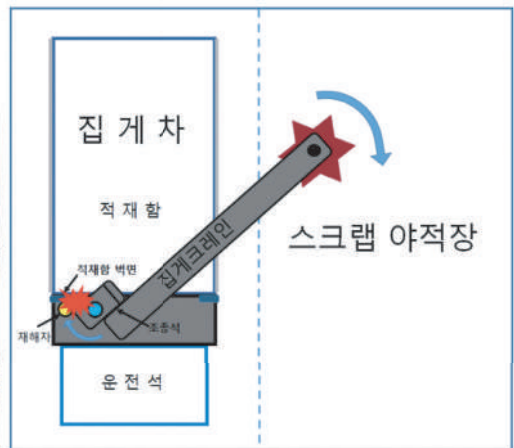
용역명	00폐기물 처리	발생일시	2018.12.27.(목) 14:40경
재해형태	끼임	재해정도	사망 1명
소재지	경남 김해시	공사규모	폐기물 수거·운반
재해개요	집게차 적재함에 실린 알루미늄 스크랩을 야적장으로 하차하기 위해 선회중인 집게크레인 조종석과 적재함 벽면 사이에 재해자가 끼임		
재해상황도

안전대책	<ul style="list-style-type: none"> - 집게크레인 등 차량계 하역운반기계를 사용하여 작업을 하는 경우에 차량계 하역운반기계 등에 접촉되어 근로자에게 위험을 미칠 우려가 있는 장소에는 근로자 출입을 금지하여야 함 - 작업지휘자 또는 유도원을 배치하여 작업장 출입통제 조치
------	---
