기존에 설치된 세대내부 거실창호 해체 및 이동 중 개구부로 추락

공사명	○○9구역 주택재개발 정비사업	발생일시	2019.12.11.(수) 09:40경
재해형태	추락	재해정도	사망 1명
소재지	○○시 ○○○구	공사규모	지하4층 지상29층 14개동
재해개요	<ul style="list-style-type: none"> ○ 협력업체(창호 유리공사 업체) 소속 재해자(유리공, 만 54세)가 ○ 거실창호 외측 중앙의 접합유리(Fix창, 대형창호 개구부) 설치를 위하여 ○ 기 설치되어있던 내측 창호를 해체하여 이동하려던 중, ○ 무게중심을 잃고 중앙의 대형창호 개구부로 추락하여 외부 시스템비계 상단(높이 약 10.8m)에 1차 추락 후, 지상 바닥(높이 약 12.4m)으로 2차 추락하여 사망한 재해임

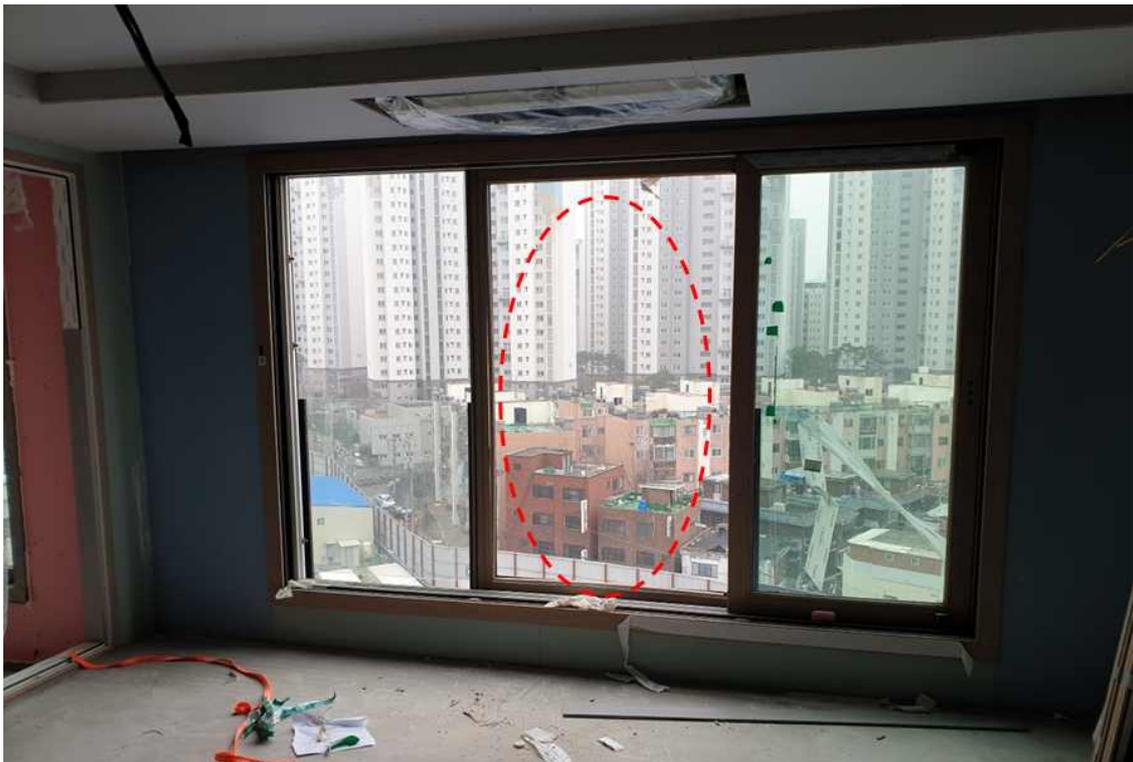
재해발생 위치 (개구부)
