제조업 12대 기인물별 핵심 사망사고 안전조치

작업 전 위험성 확인! 사람 확인! 정비 전 전원차단! 소중한 생명을 지킵니다.

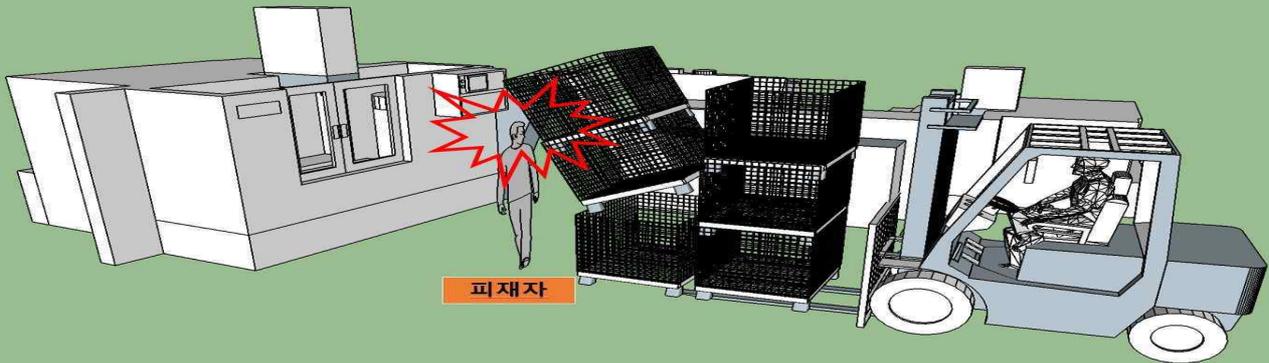
<재해발생 상황도>

지게차로 운반 중인 팔레트(Pallet)에 깔림

- 2022.5.14.(토) 경남 진주시 소재 공장 내에서
- 지게차(3톤)으로 3단으로 적재된 철재 팔레트(Pallet)를 운반하기 위해 1열의 팔레트를 들어 올리는 과정에서 2열에 적재된 2단(약 400kg), 3단(약 50kg) 팔레트가 넘어져 이동 중인 재해자가 깔려 사망

- ▶ 하역 또는 운반 중인 화물에 접촉방지를 위한 근로자 출입금지 미조치
 - 화물이나 지게차 등에 접촉되어 근로자가 위험해질 우려가 있는 경우 출입금지 조치를 실시하여야 하나, 출입금지조치 없이 단독작업 실시
- ▶ 운전자 시야 미확보
 - 지게차 등에 화물을 적재하는 경우 운전자의 시야를 가리지 않도록 적재하여야 하나, 3단 적재로 인해 시야가 미확보된 상태에서 운전

- (근원적 대책)
 - ▶ 쌓아놓은 화물이 무너지거나 화물이 떨어져 근로자에게 위험을 미칠 우려가 있는 장소에 출입금지 조치
- (공학적 대책)
 - ▶ 작업 전 운반물의 적재상태를 확인하고 지게차로 인한 충격으로 주변 화물의 붕괴, 파손으로 발생할 수 있는 위험을 확인
- (관리적 대책)
 - ▶ 지게차를 사용하는 작업 시 작업계획서를 작성하고 그 계획에 따라 작업하도록 하여야 함

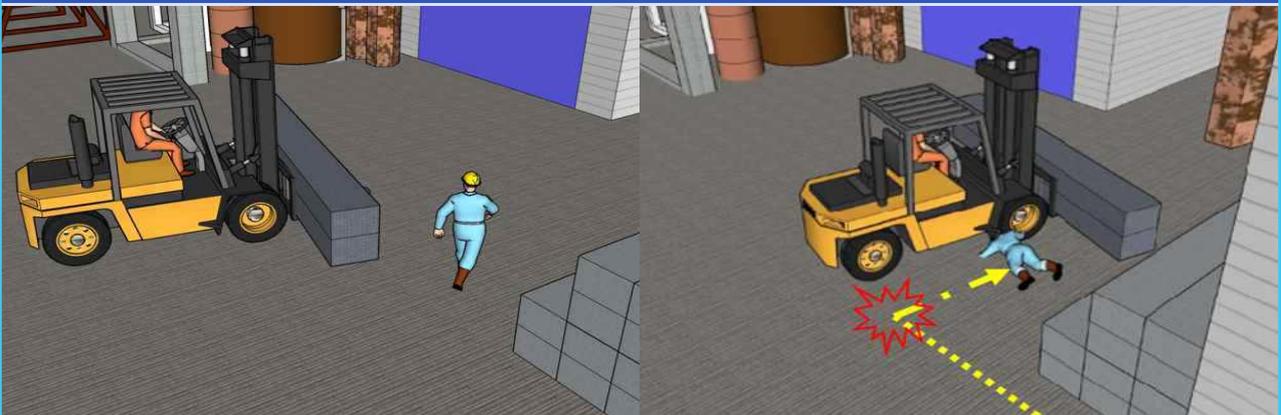
<재해발생 상황도>

지게차에 부딪혀 넘어지면서 바퀴에 깔림

- 2022.5.4.(금) 전북 군산시 소재 공장에서 근무를 마치고 퇴근하던 재해자가
- 화물(블룸*)을 운반하던 지게차(16톤)와 부딪혀 넘어지면서 앞바퀴에 깔려 사망

- ▶ 하역 또는 운반 중인 화물에 접촉방지를 위한 근로자 출입금지 미조치
- 화물이나 지게차 등에 접촉되어 근로자가 위험해질 우려가 있는 경우 출입금지 조치를 실시하여야 하나, 출입금지조치 없이 단독작업 실시

- (근원적 대책)
 - ▶ 하역 또는 운반 작업중인 지게차와 접촉되지 않도록 지게차 이동 동선과 근로자 이동 동선을 구분하고 지게차 운행구역에는 출입금지 조치
- (공학적 대책)
 - ▶ 화물 적재 시 지게차 운전자의 시야를 가리지 않도록 화물을 적재하고, 화물의 형상에 따른 사각지대 발생 및 근로자 접촉이 우려되는 경우 작업지휘자 배치
- (관리적 대책)
 - ▶ 지게차를 사용하는 작업 시 작업계획서를 작성하고 그 계획에 따라 작업하도록 하여야 함

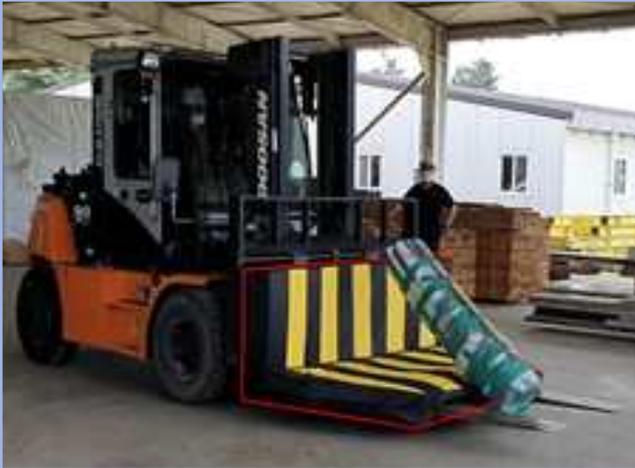
<지게차 깔림방지 범퍼>

- ◆ 삼성물산(주) 개선 사례
 - 지게차 **깔림방지 범퍼**를 설치
 - ☞ 지게차 충돌 시 사망사고 예방, 작업자 매트 위 또는 경로 밖으로 유도

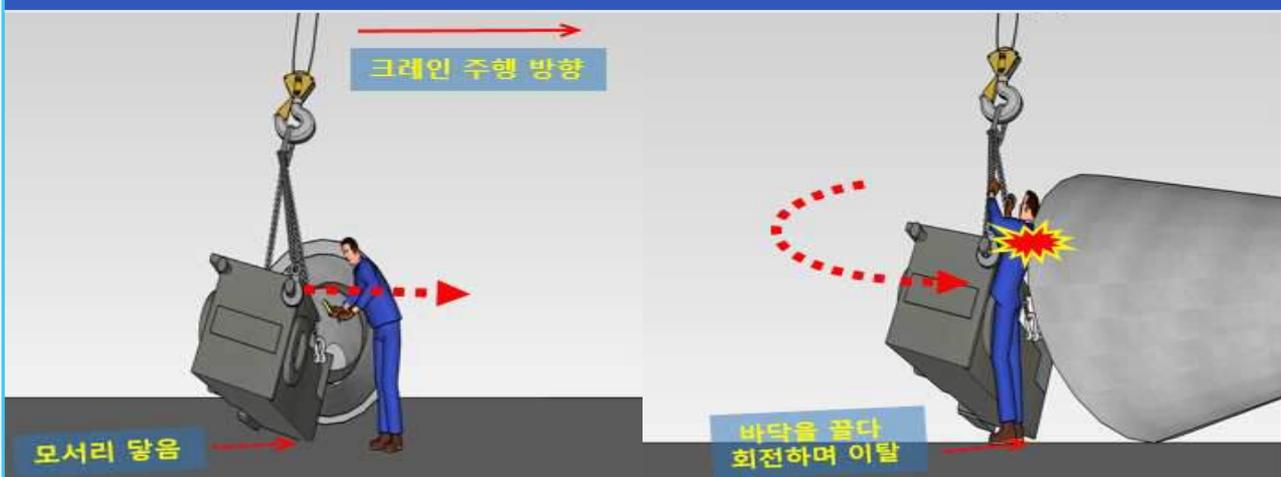
<재해발생 상황도>

자재 운반작업 중 자재와 자재 사이 끼임

- 2022.8.28.(일) 경남 함안군 소재 공장에서
- 재해자가 표면처리를 마친 주물품(약 20ton)을 운반하기 위하여 천장주행크레인을 조작하던 중
- 인양 중인 주물제품과 주변에 적재된 주물제품 사이에 끼어 사망

- ▶ 위험 반경(인양 반경) 내에 근접하여 작업 실시 및 줄걸이 작업 방법 불량
- 3줄 걸이방법으로 작업하여 무게중심이 맞지 않은 상태에서 운반

- (근원적 대책)
 - ▶ 무선 원격제어기(펜던트 스위치)를 사용하여 위험 반경(인양 반경)을 벗어나서 인양·운반 작업 실시
- (공학적 대책)
 - ▶ 4줄 걸이를 실시하여 무게중심을 맞춘 상태에서 운반하고, 인양할 하물을 바닥에서 끌어당기거나 밀어내는 작업 금지
- (관리적 대책)
 - ▶ 중량물 취급에 따른 작업계획서 작성 및 작업지휘자를 지정하여 작업계획서에 따라 작업을 지휘하도록 하여야 함

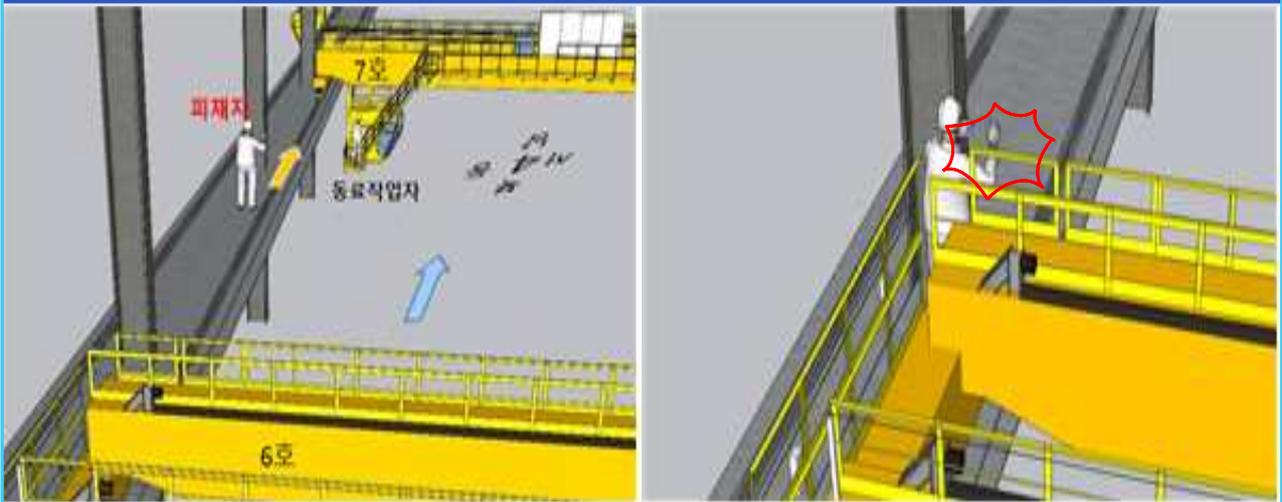
<재해발생 상황도>

크레인 점검 중 크레인과 철골기둥 사이에 끼임

- 2022.9.16.(금) 경남 창원시 소재 공장에서
- 재해자가 천장주행크레인 점검을 위해 점검로를 이동하던 중
- 주행하는 천장주행크레인의 새들(Saddle)과 건물 철골기둥 사이에 끼어 사망

- ▶ 크레인의 점검·수리 등의 작업 시 위험방지 조치 미 실시
 - 주행 크레인이 근로자와 접촉할 위험을 방지하기 위하여 감시인을 두고 주행로상에 스톱퍼를 설치하는 등 위험방지 조치를 하여야 하나 미 실시

- (근원적 대책)
 - ▶ 크레인 점검 등의 작업 시 작업순서를 정하고 이에 따라 작업하고, 주행크레인이 근로자와 접촉할 위험을 방지하기 위하여 감시인 배치
- (공학적 대책)
 - ▶ 크레인 주행로상에 크레인의 이동을 제한할 수 있는 스톱퍼(Stopper)를 설치하고 충분한 작업공간 확보
- (관리적 대책)
 - ▶ 크레인 점검·수리(비반복적 작업) 등에 따른 위험성 평가(수시평가) 실시

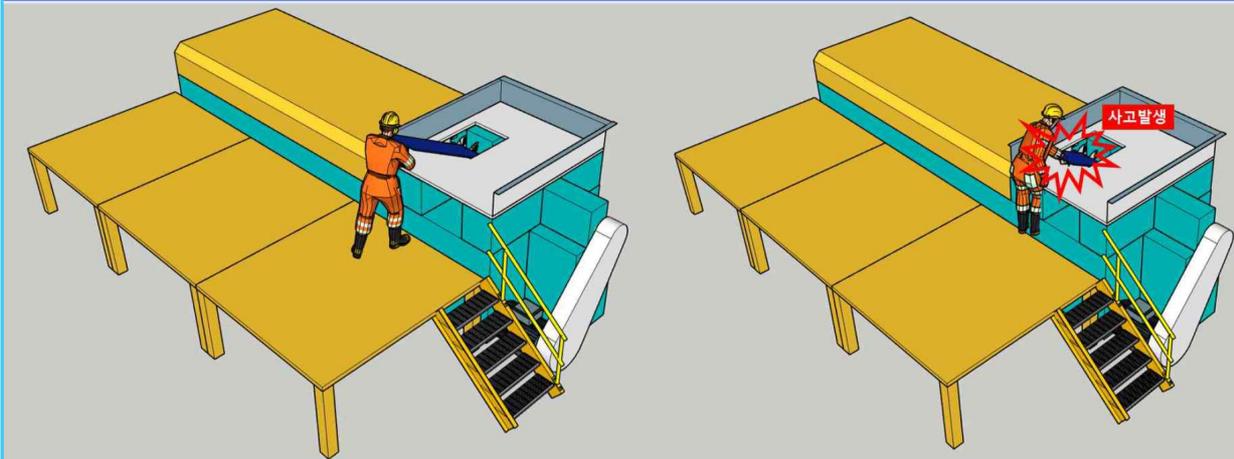
<재해발생 상황도>

컨베이어에 원료 투입 작업 중 끼임

- 2021.3.6.(금) 경기 화성시 플라스틱 소재 공장에서
- 재해자가 스크류 컨베이어에 플라스틱 원료를 투입 작업 중
- 좌측 팔과 어깨가 스크류 컨베이어 투입구에 끼어 사망

- ▶ 위험점과 안전거리 미확보
 - 원료투입 시 근로자의 손이 위험점(끼임위치)에 닿는 위치로 안전거리가 확보되지 않았음
- ▶ 비상정지장치의 부적절한 설치
 - 비상정지장치는 설치되어 있으나, 작업자의 위치에서 비상정지스위치를 조작할 수 없었음.

- (근원적 대책)
 - ▶ 원재료를 분쇄하는 등 1차 가공 후 투입토록 하고, 투입구에 그물철망 또는 호퍼 구조로 설치하여 위험점에 접근하는 것을 방지
- (공학적 대책)
 - ▶ 위험부와 접촉되지 않도록 충분한 높이의 방호가드를 설치하는 등 안전거리 확보
- (관리적 대책)
 - ▶ 작업자 작업 위치에 비상정지장치 설치하고 정상적으로 작동하도록 유지관리

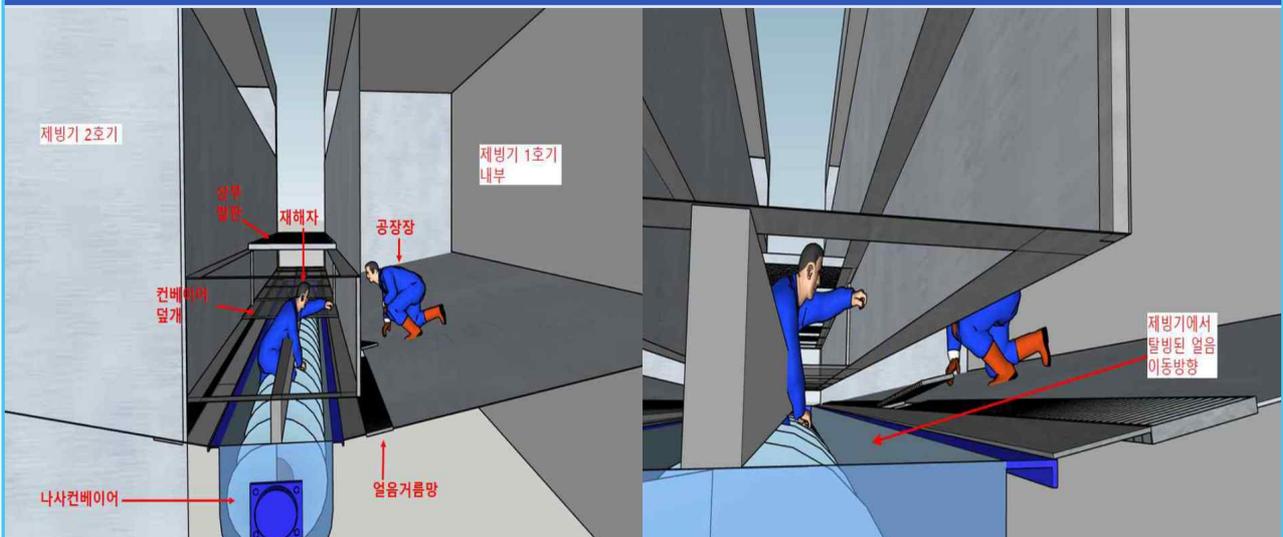
<재해발생 상황도>

컨베이어 점검작업 중 끼임

- 2021.4.2.(금) 경기 부천시 소재 얼음 제조공장에서
- 재해자가 스크류 컨베이어 덮개를 열고 그 위에서 제빙기 정비 작업 수행하던 중
- 작동중이던 얼음 이송용 스크류 컨베이어에 발이 끼어 병원에서 치료받던 중 사망

- ▶ 정비 작업 시 컨베이어 운전정지 미실시
 - 컨베이어를 정지하지 않은 상태에서 정비 작업을 수행

- (공학적 대책)
 - ▶ 정비작업 시 스크류 컨베이어 덮개 연동장치 설치
 - 작업자가 컨베이어 덮개를 열 경우 컨베이어 운전이 자동으로 정지되도록 연동장치 설치
- (관리적 대책)
 - ▶ 정비 등의 작업 시 설비의 운전 정지 및 LOTO(Lock Out, Tag Out) 실시
 - 정비 등의 작업 시 설비의 운전을 정지하고, 가동스위치를 조작하지 않도록 잠금장치를 설치하고 정비작업임을 알릴 수 있는 표지 부착

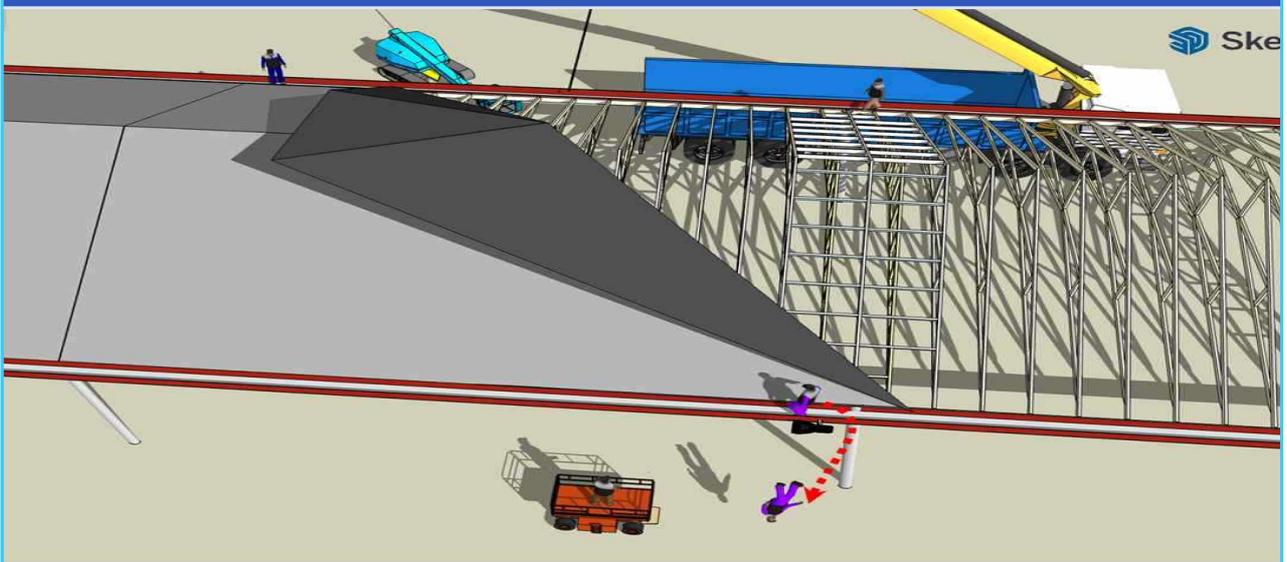
<재해발생 상황도>

지붕 천막 설치작업 중 떨어짐

- 2021.2.2.(화) 경기 광주시 소재 물류창고에서
- 재해자가 지붕에 설치된 된 빗물받이 위에서 천막 설치작업 중
- 중심을 잃고 6m 아래 바닥으로 떨어지며 병원으로 이송하여 치료 중 사망

- ▶ 추락에 의한 위험방지조치 미실시
 - 지붕 구조물과 빗물받이를 작업발판으로 이용하는 등 불안정한 작업발판 사용

- (근원적 대책)
 - ▶ 비계 및 작업발판 설치 또는 고소작업대를 사용
 - 작업 시 비계 및 작업발판을 설치하거나 고소작업대를 이용하여 작업하는 등 추락방지조치 실시
- (관리적 대책)
 - ▶ 개인보호구 지급 및 착용
 - 안전모 및 안전대를 지급하고 안전대를 안전대 부착 설비에 착용하고 작업 할 수 있도록 조치

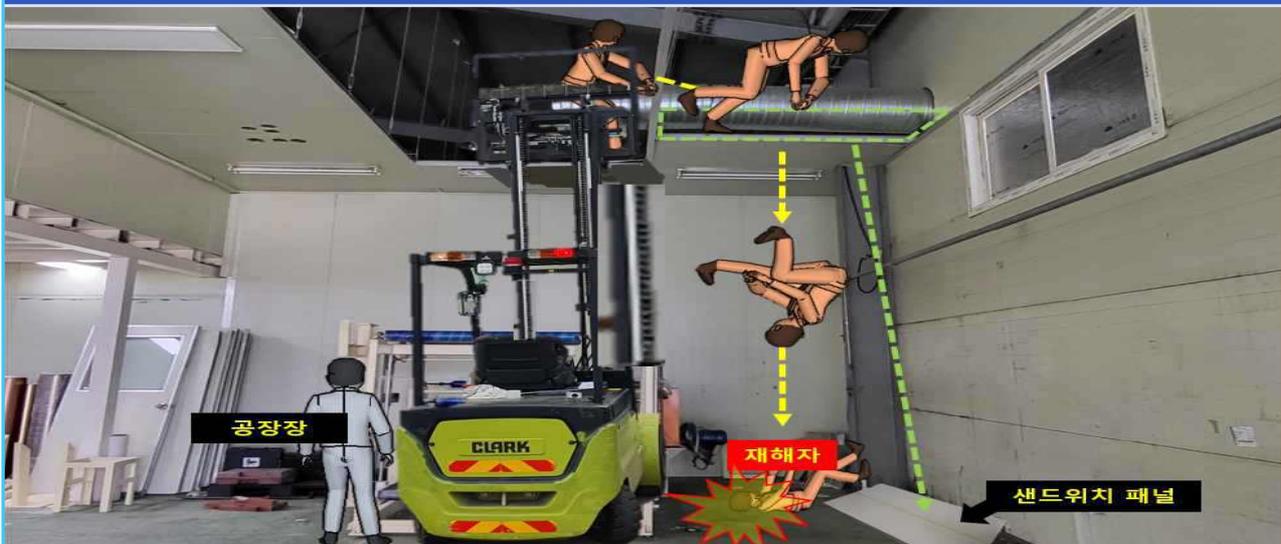
<재해발생 상황도>

천정 확인작업 중 샌드위치 패널에서 떨어짐

- 2022.9.1.(목) 충북 음성군 소재 공장에서
- 재해자가 생산설비와 천장과의 간섭여부를 확인하기 지게차 포크에 끼워진 팔레트 위에 올라가 천장(샌드위치 패널) 위로 이동 중
- 불안정하게 고정된 샌드위치 패널과 함께 4m 아래 바닥으로 추락하여 병원에서 치료 중 사망

- ▶ 추락에 의한 위험방지조치 미실시
 - 지게차에 팔레트를 끼운 후 작업발판으로 이용하는 등 불안정한 작업발판 사용

- (근원적 대책)
 - ▶ 비계 및 작업발판 설치 또는 고소작업대를 사용
 - 작업 시 비계 및 작업발판을 설치하거나 고소작업대를 이용하여 작업하는 등 추락방지조치 실시
- (관리적 대책)
 - ▶ 개인보호구 지급 및 착용
 - 안전모 및 안전대를 지급하고 안전대를 안전대 부착 설비에 착용하고 작업 할 수 있도록 조치

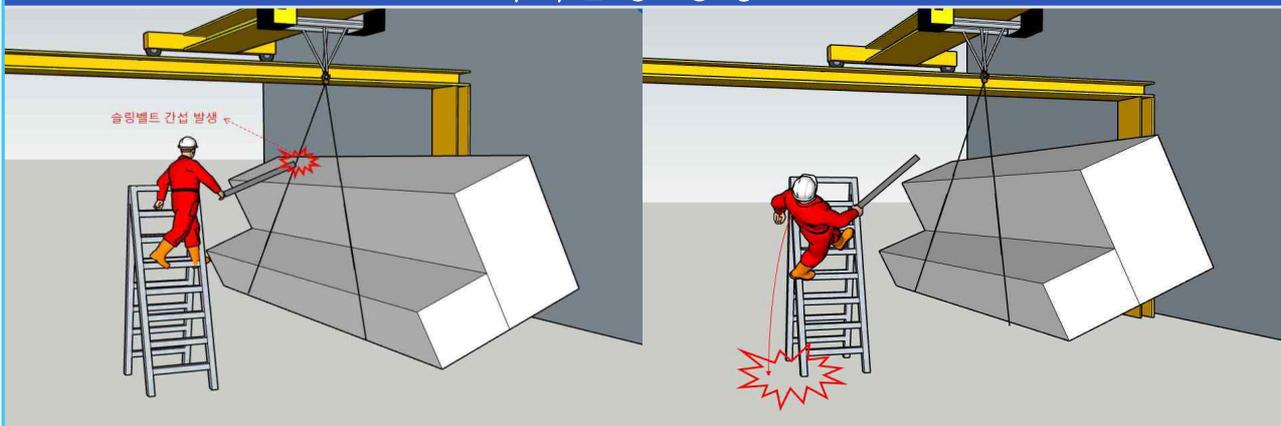
<재해발생 상황도>

중량물 운반 작업 중 사다리에서 떨어짐

- 2021.10.21.(목) 경기 김포시 소재 공장에서 냉온수기를 조립하기 위해 크레인으로 상부 본체를 들어올린 상태에서 회전시키던 중
- 상부분체와 연결된 배관에 달기 섬유벨트가 걸리자 재해자가 이를 빼내기 위해 A형 사다리 위에서 작업 중 1.4m 높이에서 바닥으로 추락하여 사망

- ▶ 안전한 구조의 작업발판 미설치
 - 사업장 내에 이동식 작업발판을 보유하고 있었고 충분히 사용할 수 있었음에도 이를 사용하지 않고 A형 사다리에서 작업하다 추락
- ▶ 안전모 미지급 및 미착용
 - 높이 1.4m 이상의 이동식 사다리에서 추락방지용 안전모를 착용하지 않고 작업 수행

- (근원적 대책)
 - ▶ 비계 및 작업발판 설치 또는 고소작업대를 사용
 - 작업 시 비계 및 작업발판을 설치하거나 고소작업대를 이용하여 작업하는 등 추락방지조치 실시
- (관리적 대책)
 - ▶ 개인보호구 지급 및 착용
 - 안전모를 지급하고 안전대를 안전대 부착 설비에 착용하고 작업 할 수 있도록 조치

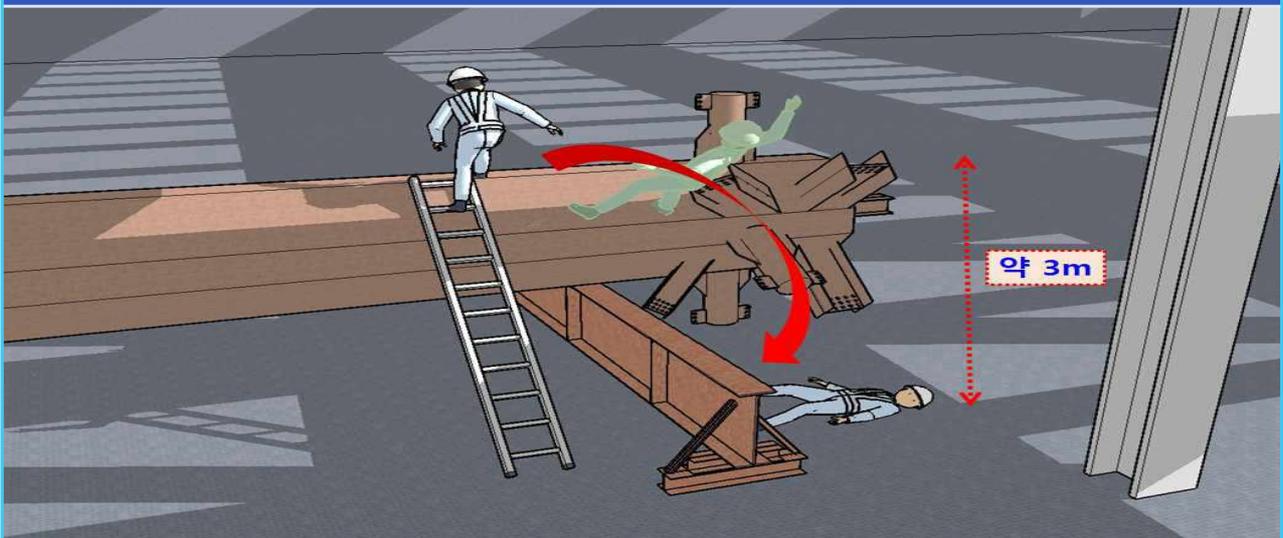
<재해발생 상황도>

철골 점검을 위하여 사다리에서 작업중 떨어짐

- 2022.3.5.(토) 충남 당진시 소재 공장 내에서
- 재해자가 건설용 철구조물의 치수를 재기 위해 이동식 사다리를 사용하여 올라가던 중 3m 높이에서 바닥으로 추락하여 사망

- ▶ 이동식 사다리 전도방지조치 미실시
 - 현장에서 사용된 이동식 사다리의 하부 미끄럼방지장치가 노후화 되어 있고 전도방지조치가 되어있지 않아 고정되지 않은 이동식사다리가 미끄러지면서 추락

- (근원적 대책)
 - ▶ 비계 및 작업발판 설치 또는 고소작업대를 사용
 - 대형 철구조물을 제작하는 사업장으로 상부에서 용접, 사상, 제관 등의 작업 시 비계 및 작업발판을 설치하거나 고소작업대를 이용하여 작업하는 등 추락방지조치 실시
- (공학적 대책)
 - ▶ 이동식 사다리 전도방지조치 실시
 - 사다리를 이동통로로 설치 시 견고한 구조로 사용하고, 넘어지거나 미끄러지는 것을 방지하기 위해 아웃트리거 설치 및 2인1조 작업 실시

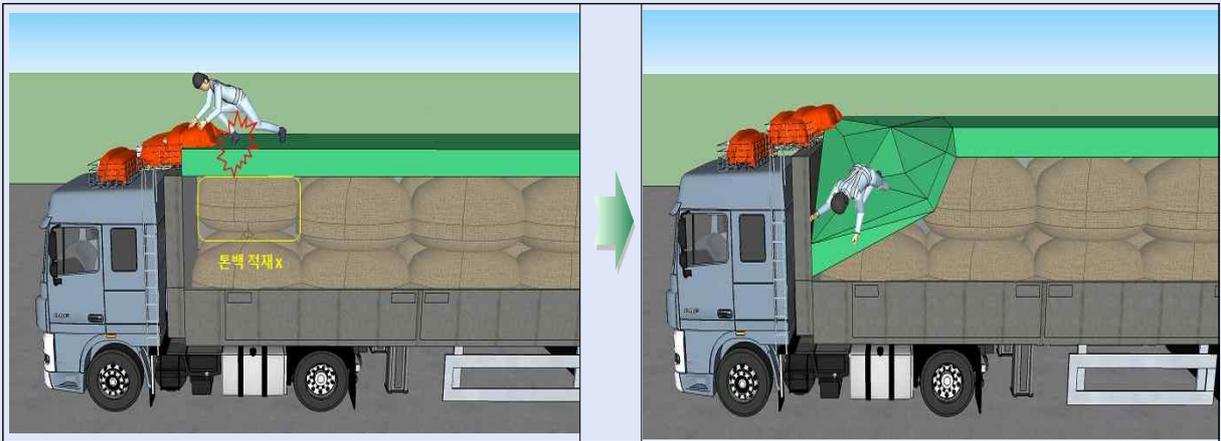
<재해발생 상황도>

방수용 천막을 씌우던 중 적재함에 떨어짐

- 2021.9.28.(화) 전북 임실군 소재 사업장에서
- 재해자가 트럭 적재함에 실린 톤백 상부로 올라가 방수용 천막을 펼치는 과정에서 톤백이 적재되어 있지 않은 공간을 헛딛어 몸의 중심을 잃고
- 3.4m 높이에서 바닥으로 떨어져 사망

- ▶ 화물적재 상태 등 점검 미흡
 - 적재 상태를 사전 점검하여야 하나 미 실시하여 적재되지 않은 공간에서 균형을 잃고 바닥으로 떨어짐

- (근원적 대책)
 - ▶ 적재함 옆 지면에서 덮개를 씌우는 등 작업 방식 개선
- (공학적 대책)
 - ▶ 적재함에 덮개를 씌우는 작업 시 적재된 화물을 밟는 등 불안정한 고소 작업을 금지하고 고소작업대, 작업 발판 등을 활용하여 추락방지조치 후 작업 실시
- (관리적 대책)
 - ▶ 화물적재 상태 확인 및 추락 위험이 있는 경우 안전모, 안전대 지급·착용 실시

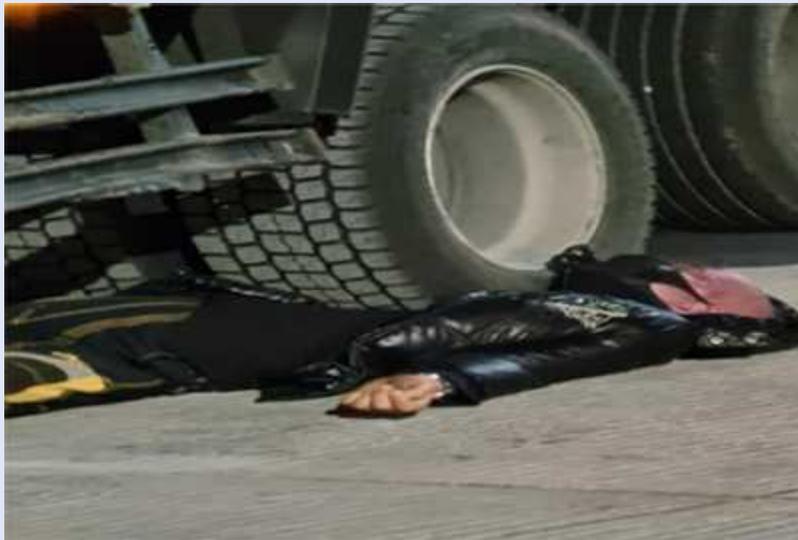
<재해발생 상황도>

정차한 화물차가 움직여 운전자가 깔림

- 2022.1.12.(수) 충남 천안시 물류센터에서
 - 재해자가 화물차를 도크에 접안·정차시킨 후 하차하였으나, 경사*에 의해 정차한 화물차가 움직이며 운전석 측 바퀴에 깔려 사망
- * 우천 시 바닥에 우수 고임 방지 및 원활한 배출을 위해 약 1~3° 경사 설치

- ▶ 차량계 하역운반기계 불시 기동 방지 조치 미흡
- 차량이 움직여 근로자가 위험에 처할 우려가 있음에도 주차 브레이크, 고임목 등 불시 이동 방지 조치 미 실시

- (공학적 대책)
 - ▶ 운전석 이탈 시 시동을 끄고 브레이크 체결, 고임목 설치 등 차량 불시 이동 방지 조치 실시
- (관리적 대책)
 - ▶ 추락, 끼임 등 위험 예방대책과 운행경로 및 작업방법을 포함한 작업계획서 작성 및 전파 실시

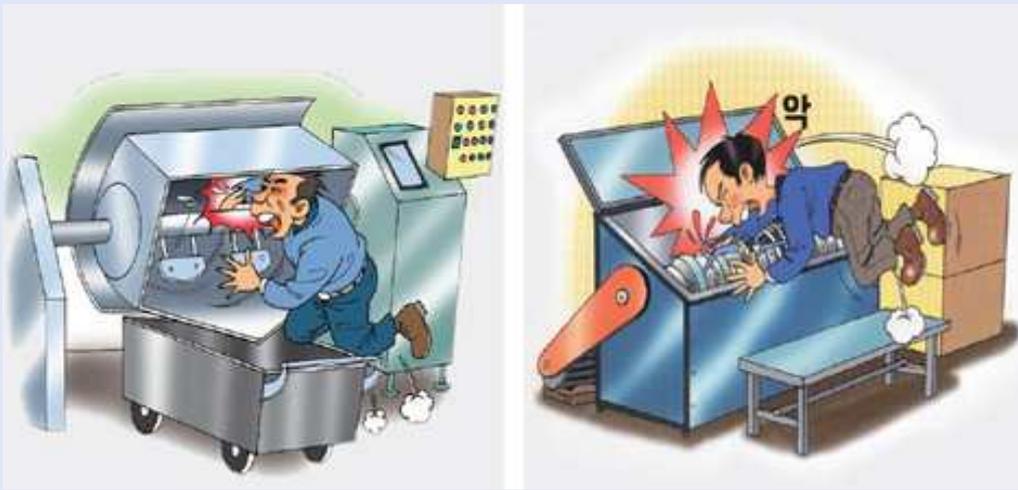
<재해발생 상황도>

혼합기 내부 내용물을 손으로 꺼내던 중 말림

- 2022.3.10.(목) 16:30분경 경기도 김포시 소재 공장에서
- 재해자가 가동중인 혼합기 내부에 손을 넣어 내용물을 꺼내던 중
- 손이 혼합기에 말려들어가 회전날과 혼합용기 사이에 끼어 사망

- ▶ 자율안전기준 부적합 설비 사용
 - 덮개 등 끼임·말림 위험점에 대한 방호 조치가 되지 않은 불안정한 상태로 사용
- ▶ 작업 전 작업자의 안전확보 미흡
 - 안전작업절차, 방호장치 등 위험방지 활동 미실시

- (근원적 대책)
 - ▶ 덮개 및 연동장치 등 방호장치 설치 및 자율안전기준에 적합한 혼합기 사용
- (공학적 대책)
 - ▶ 혼합기 덮개와 교반 날개에 연동장치 설치하여 덮개의 개폐에 따라 설비 가동이 중지하도록 조치
- (관리적 대책)
 - ▶ 작업 전 근로자 배치교육, 혼합기 작업방법, 방호장치 설치 등 위험방지 활동 실시하고, 안전작업절차 작성 및 준수에 대한 관리감독 철저

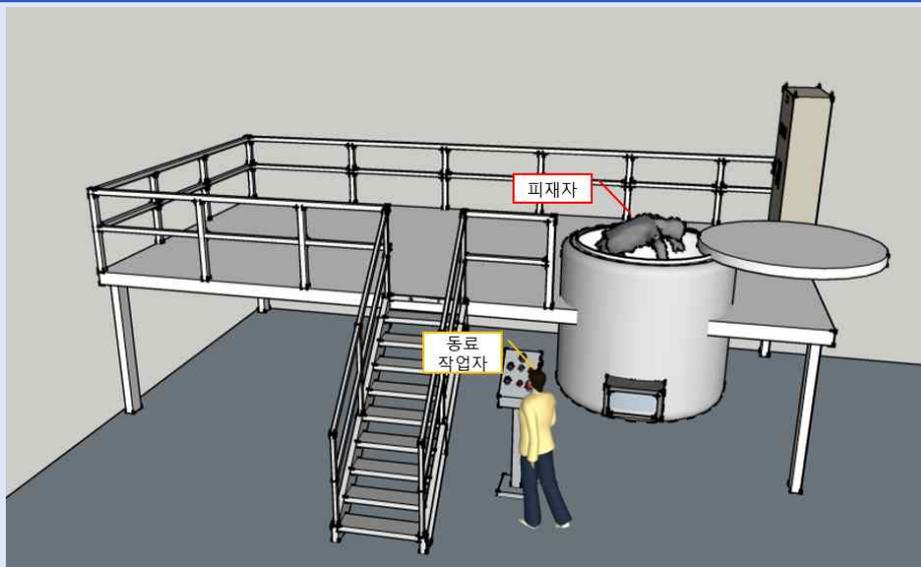
<재해발생 상황도>

혼합기 청소 중 동료근로자가 설비를 작동시켜 끼임

- 2019.6.24.(월) 10:10분경 충북 음성군 소재 공장 내에서
- 재해자가 혼합기 내부에 들어가 청소작업 중 동료근로자가 혼합기 작동시켜 회전날(임펠러)에 끼어 사망

- ▶ 청소·수리 작업 시 기계 전원 차단 미실시
 - 동료근로자의 운전을 방지하기 위해 기동장치에 잠금장치(Lock Out) 및 표시장치(Tag Out)를 하지 않았음
- ▶ 혼합기 덮개 전원 연동장치 무효화
- ▶ 자율안전기준 부적합 설비 사용

- (공학적 대책)
 - ▶ 덮개 개방 시 회전날(임펠러) 정지 연동시스템 설치 등 자율안전 확인신고 된 기계·기구 설치·사용하고 설치된 방호장치를 해제 하거나 사용정지 금지
- (관리적 대책)
 - ▶ 청소 등 비정형 작업 시 운전 정지 후 기동장치에 잠금장치 (Lock Out) 및 표지판(Tag Out)을 설치하는 등 작업절차 개선
 - ▶ 안전작업절차 작성 및 준수에 대한 관리감독 철저

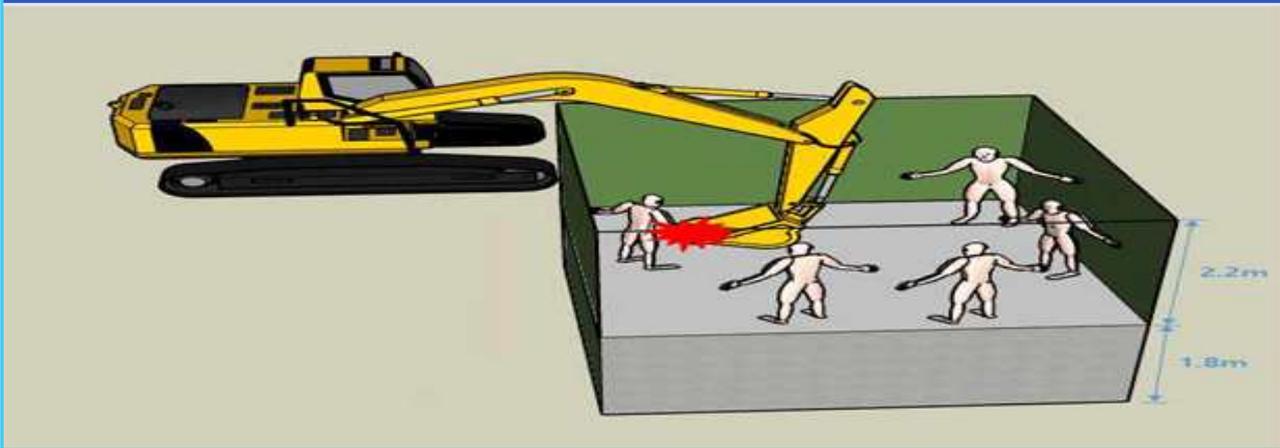
<재해발생 상황도>

무 쌓기 작업 중 굴삭기 버킷에 맞음

- 2021.11.17.(수) 충북 충주시 소재 공장에서
- 재해자가 동료 작업자들과 함께 무 저장시설 절임조(깊이 4m) 내에서 무 쌓기 작업을 하는 중
- 무를 투입는 굴착기 버킷에 복부를 맞아 치료 중 사망

- 굴착기와 작업자가 혼재되어 작업하여 접촉 위험이 높고, 굴착기 운전자에게 사각지대가 존재하여 근로자 위험성 상존

- 절임조 내부 근로자가 소리를 질러 굴착기 기사에게 신호를 보내는 등 의소소통 방식에 문제가 있었음

- 차량계 건설기계에 접촉되어 근로자가 부딪칠 위험이 있는 장소는 출입을 금지하고, 부득이하게 출입하는 경우 유도자를 배치하여 일정한 신호를 정해 유도자가 유도하는대로 따라 접촉을 방지해야 함.

- 차량계 건설기계 사용에 따른 작업계획서 작성 및 작업지휘자를 지정하여 작업계획서에 따라 작업을 지휘하도록 하여야 함

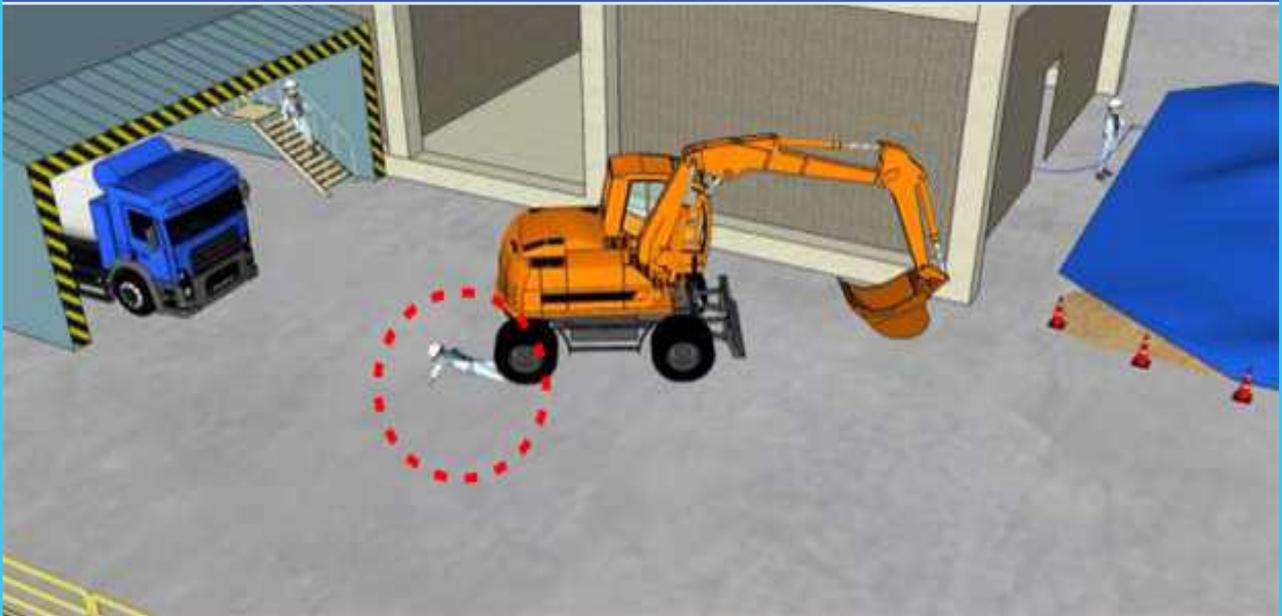
<재해발생 상황도>

후진하는 굴착기 바퀴에 깔림

- 2021.3.25.(목) 9:20분경 강원 삼척시 소재 공장 내에서
- 청소작업을 하던 재해자가 후진하는 굴착기 바퀴에 깔려 치료 중 사망

- 굴착기와 작업자가 혼재되어 작업하여 접촉 위험이 높고, 굴착기 운전자에게 사각지대가 존재하여 근로자 위험성 상존

- 차량계 건설기계에 접촉되어 근로자가 부딪칠 위험이 있는 장소는 출입을 금지하고, 부득이하게 출입하는 경우 유도자를 배치하여 일정한 신호를 정해 유도자가 유도하는대로 따라 접촉을 방지해야 함.

- 차량계 건설기계 사용에 따른 작업계획서 작성 및 작업지휘자를 지정하여 작업계획서에 따라 작업을 지휘하도록 하여야 함

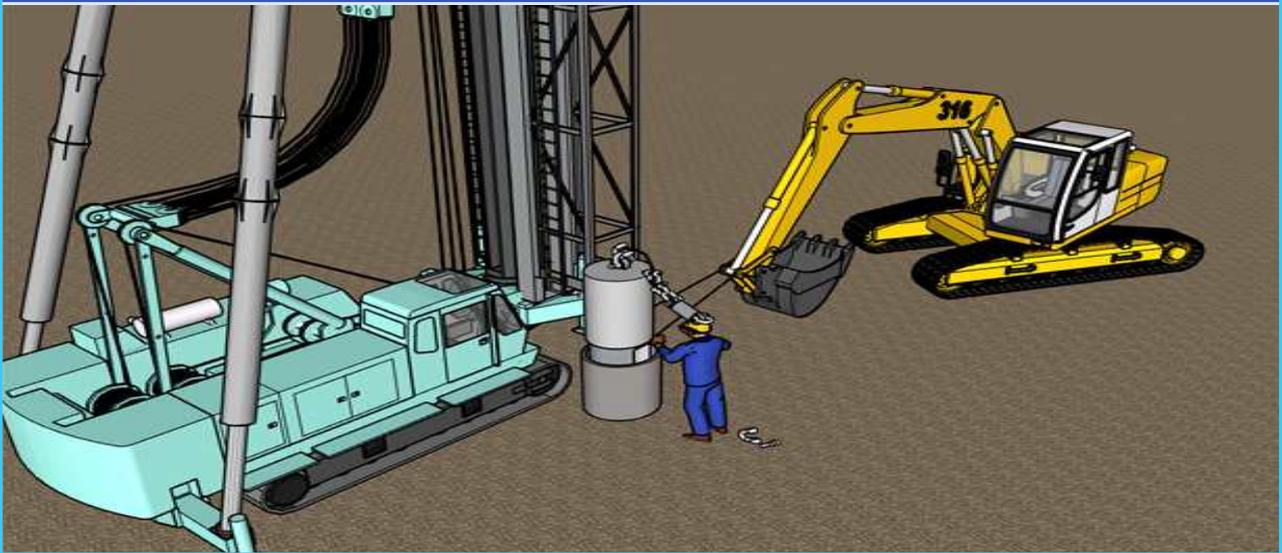
<재해발생 상황도>

샤클핀이 이탈되면서 인양물이 낙하되어 맞음

- 2020.10.15.(목) 경남 창원시 공사현장에서
- 재해자가 항타작업 후 파일의 지지력을 확인을 위해 작업하던 중 항타기의 와이어로프와 연결된 샤클핀이 이탈되면서 중량물(약 19kg)이 재해자의 머리를 강타해 사망

- 손상·마모·변형 또는 부식이 없는 샤클을 사용해야 하나 반복 사용에 따른 샤클의 내구성이 저하되면서 변형이 발생(추정)하였고 이를 확인하지 않았음

- 손상·마모·변형 또는 부식이 없는 샤클을 사용하고, 주기적으로 상태를 관리
- 샤클은 BB형(너트, 분팔 핀) 등 핀 이탈이 발생되지 않는 형태를 사용하거나, 와이어로프 체결 시 잘못된 방향으로 힘을 받지 않도록 관리

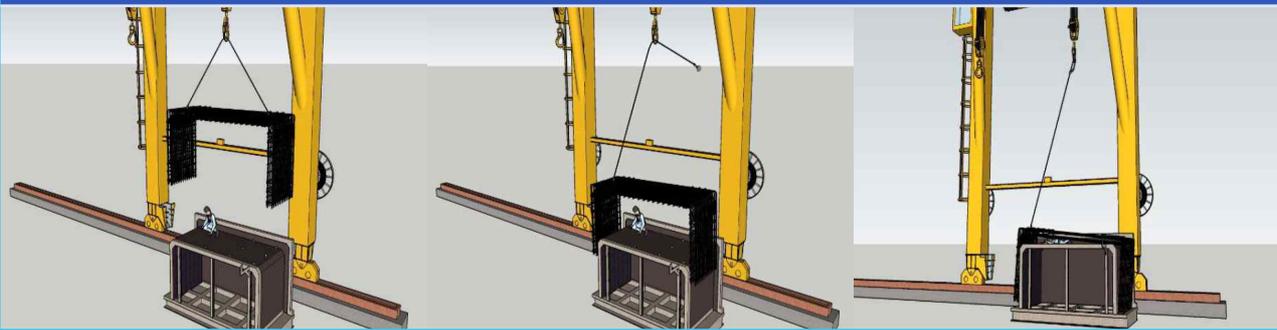
<재해발생 상황도>

부재가 후크에서 이탈하며 깔림

- 2021.3.11.(목) 충남 서산시 콘크리트 블록 공장에서
- 재해자가 콘크리트 블록 제조용 철근망을 형틀에 안착시키기 위해 철근망 하부에서 고임작업 중
- 줄걸이 용구(와이어로프 양 끝단에 후크가 달린 형태)에서 인양중인 철근망이 이탈하면서 낙하하는 철근망에 깔려서 사망

- ▶ 줄걸이 방법의 부적정 및 방호장치 미부착 후크 사용
 - 와이어로프 한줄를 2줄 걸이 방식으로 연결하여 철근망의 처짐, 변형 등으로 인해 인양물의 균형이 무너지면서 혹 해지장치가 없는 후크가 철근망에서 이탈(추정)
- ▶ 인양한 중량물 하부 작업 방치 등 관리감독 미흡
 - 인양한 중량물 하부에서의 작업을 방치하는 등 관리감독 미흡했고,
 - 철근망 인양작업에 대해 작업계획서가 작성되어 있지 않았음.

- (공학적 대책)
 - ▶ 적절한 줄걸이 방법 검토 및 해지장치 부착 후크 사용
 - 인양물의 구조 및 형식을 고려하여 인양물에 맞는 줄걸이 방법을 검토하고, 혹 해지장치가 부착된 후크를 사용
- (관리적 대책)
 - ▶ 작업계획서 작성 등 관리감독 강화
 - 중량물 취급에 따른 낙하 사고예방을 위해 인양방법, 인양시 하부 출입자 통제, 인양자재 결속방법 등 안전대책이 포함된 작업 계획서를 작성하고 그 내용에 따라 작업을 실시

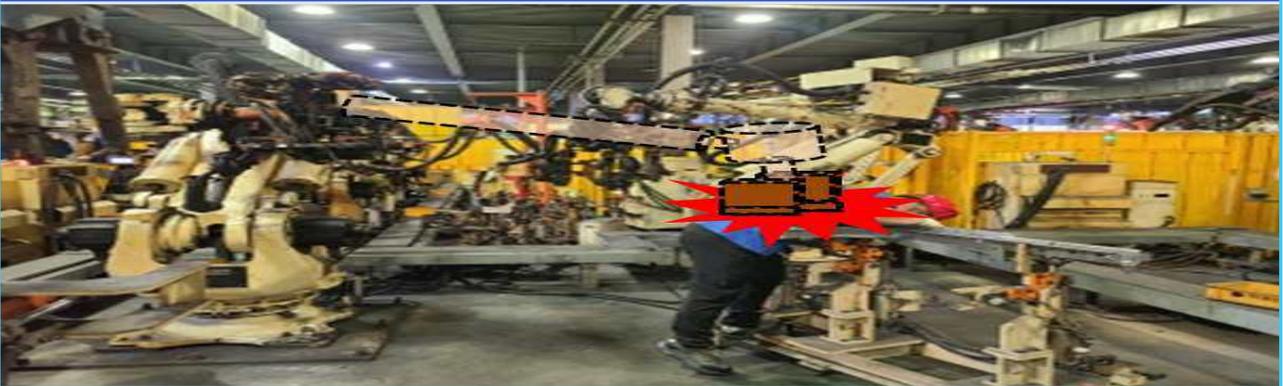
<재해발생 상황도>

산업용 로봇 부품 교체 작업 중 끼임

- 2021.9.3.(금) 경남 김해시 소재 자동차 부품 공장에서
- 재해자가 산업용 로봇의 용접 팁을 교체하기 위해 산업용 로봇 셀 내부로 들어가 산업용 로봇과 주변 구조물에 상체가 끼어 사망함
- * 산업용 로봇 셀 : 방책, 연동장치가 설치된 출입문, 라이트커튼 등 안전장치로 구분된 산업용 로봇 가동 구역

- ▶ 방호장치 해제 사용
 - 출입문 연동장치의 기능을 무효화하여 출입문을 개방하고 셀 내부로 들어가도 로봇이 정지되지 않았음
- ▶ 정비 등의 작업 시 운전정지 미실시
 - 셀 내부의 근접센서(제품 감지용)가 감지되면서 오류(작동정지) 상태가 해소되었고, 로봇이 다음 동작을 수행하면서 사고 발생

- (공학적 대책)
 - ▶ 방호장치 해제 금지 및 작동상태 관리
 - 근로자가 임의해제 할 수 없는 출입문 연동장치를 설치*하고, 로봇 셀의 출입문을 개방하는 경우 로봇의 전원이 차단되도록 작동상태 관리
 - * 일반적으로 사용하는 돼지코 형태 연동장치는 근로자가 쉽게 해제할 수 있으므로 설치금지
- (관리적 대책)
 - ▶ 정비 등의 작업 시 운전 정지 및 LOTO(Lock Out, Tag Out) 실시
 - 정비 등의 작업 시 설비의 운전을 정지하고, 가동스위치를 조작하지 않도록 잠금장치를 설치하고 정비작업임을 알릴 수 있는 표지 부착

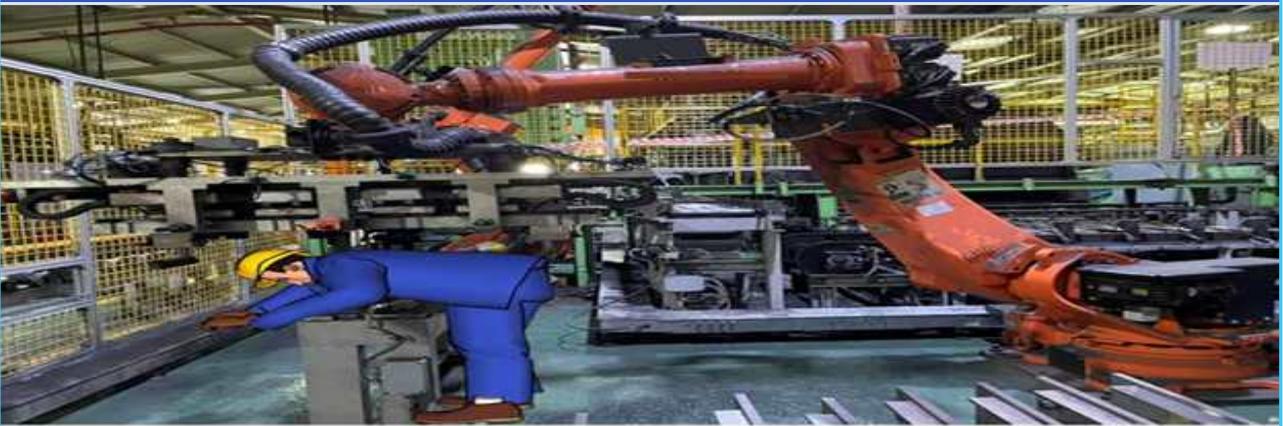
<재해발생 상황도>

산업용 로봇 부품 교체 작업 중 끼임

- 2021.4.6.(화) 경북 경주시 소재 기계부품 공장에서
- 재해자가 산업용 로봇(검사용)의 셀 내부로 들어가 반출 컨베이어의 센서(Sensor) 해체 중 로봇이 작동하면서 로봇 암(Arm)과 주변 구조물 사이에 흉부가 끼여 사망

- ▶ 방호장치 해제 사용
 - 출입문 연동장치의 기능을 무효화하여 출입문을 개방하고 셀 내부로 들어가도 로봇이 정지되지 않았음
- ▶ 정비 등의 작업 시 운전정지 미실시
 - 컨베이어의 근접센서(제품 감지용)가 감지되어 로봇이 다음 동작을 수행하면서 사고 발생

- (공학적 대책)
 - ▶ 방호장치 해제 금지 및 작동상태 관리
 - 근로자가 임의해제 할 수 없는 출입문 연동장치를 설치*하고, 로봇 셀의 출입문을 개방하는 경우 로봇의 전원이 차단되도록 작동상태 관리
 - * 일반적으로 사용하는 돼지코 형태 연동장치는 근로자가 쉽게 해제할 수 있으므로 설치금지
- (관리적 대책)
 - ▶ 정비 등의 작업 시 운전 정지 및 LOTO(Lock Out, Tag Out) 실시
 - 정비 등의 작업 시 설비의 운전을 정지하고, 가동스위치를 조작하지 않도록 잠금장치를 설치하고 정비작업임을 알릴 수 있는 표지 부착

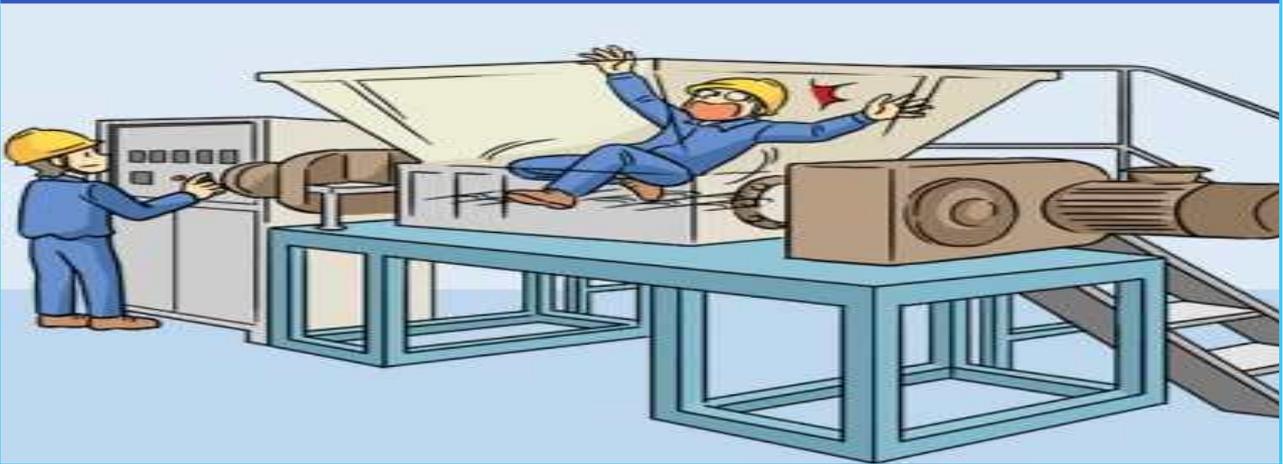
<재해발생 상황도>

파쇄기 투입컨베이어 내 폐자재 제거작업 중 추락

- 2022. 5. 4(수) 경기 포천시 소재 공장 내에서
- 재해자가 파쇄기 전단 투입 컨베이어의 폐자재를 제거하는 작업 중
- 작업 중임을 인지하지 못한 동료작업자가 컨베이어와 파쇄기를 작동시키면서 파쇄기 안으로 떨어져 사망

- ▶ 청소작업 중 기계·기구 전원차단 후 “조작금지” 조치 미실시
 - 폐자재 제거를 위해 컨베이어 전원차단 후 작업을 실시하였으나, 컨베이어 전원부 조작금지 조치 미실시
- ▶ 기계·기구 운전 시작 전 근로자 위험방지 조치 미실시
 - 컨베이어 및 파쇄기 가동 전 설비 주변 작업사항 미확인

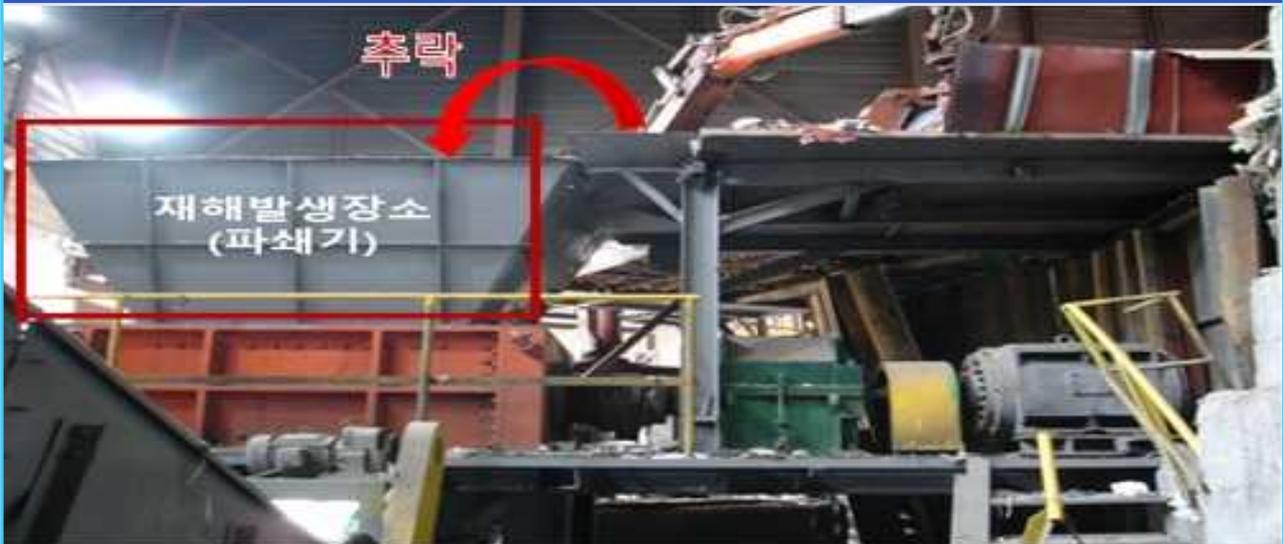
<재해발생 상황도>

- 2022.4.27.(수) 충북 제천시 소재 공장 내에서
- 재해자가 파쇄기에 폐기물을 인력으로 투입하는 작업 중
- 크레인 버킷에 부딪치며 가동 중인 파쇄기 안으로 추락하여 사망

- ▶ 파쇄기 투입구 단부 추락 방호조치 미실치
 - 파쇄기 투입구로 추락할 위험이 있음에도 불구하고 안전난간을 설치하지 않는 등 추락 방호조치 미실시
- ▶ 크레인 작업 반경 내에서 근로자 작업 실시

- (공학적 대책)
 - ▶ 파쇄기 내부 추락 위험을 방지하도록 파쇄기 투입구에 견고한 구조의 안전난간 설치
- (관리적 대책)
 - ▶ 크레인 작업 반경 및 인양된 중량물 하부에 근로자 출입금지조치 실시, 작업지휘자 배치 등 안전작업절차 마련
 - ▶ 파쇄기 내 폐기물 투입작업 시 크레인을 이용하고, 파쇄작업 중 투입구 주변 근로자 출입금지조치 실시

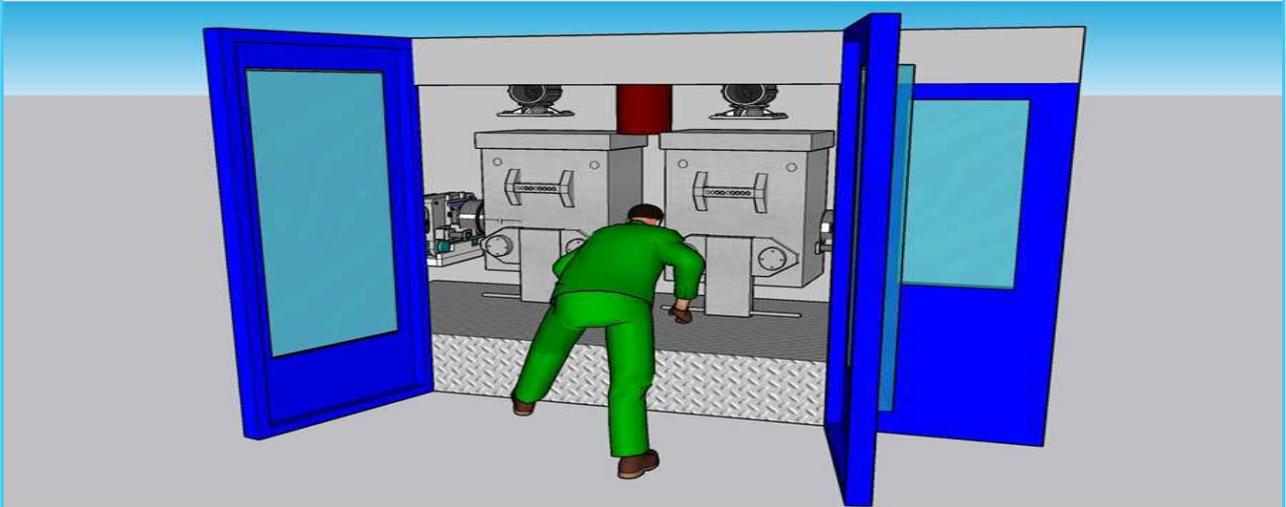
<재해발생 상황도>

- 2022.5.26(목) 울산 울주군 소재 공장에서 재해자가
- 사출성형기 금형 하부에 쌓인 스크랩이 자동 배출되지 않아
- 재해자가 게이트가드(안전문)을 열고 금형 하부 스크랩을 정리하던 중 작동하는 금형 사이에 머리가 끼여 사망

- ▶ 블로우 성형기 연동장치(방호장치)의 기능 임의 해제
 - 연동장치(인터록)의 근접센서에 방해판(클립) 부착 등 임의해제
- ▶ 블로우 성형기 정비작업 시 운전정지 등 안전조치 미실시

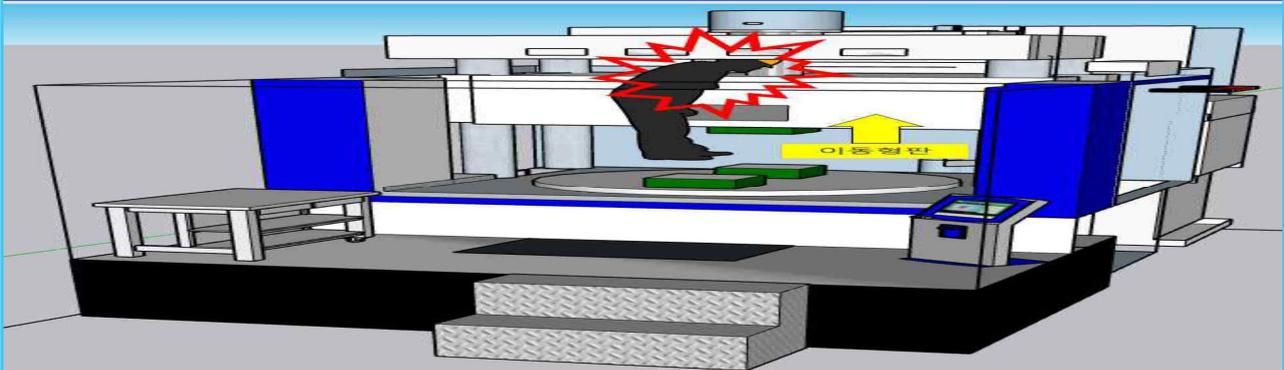
<재해발생 상황도>

- 2021.3.8(월) 광주 광산구 소재 공장 내에서
- 재해자가 사출성형기 자동 원료 주입기능 오류로 제품이 생산되지 않아 반자동 모드에서 금형 사이 원료 주입부를 점검하던 중
- 이동형판이 상승하면서 이동형판과 상부 프레임 사이에 끼어 사망

- ▶ 설비점검 전 운전정지 미실시
 - 점검 전 전원차단을 하지 않은 상태에서 점검 실시
- ▶ 방호장치 연동 설정 미흡
 - 광전자식 방호장치가 이동형판이 하강하는 경우에만 작동하도록 설정
- ▶ 이동형판(금형) 상승 시 끼임점 방호조치 미흡
 - 이동형판(금형) 상승 시 발생하는 끼임점에 대한 방호조치가 되어있지 않았음
