## 인화성 액체가 누출된 것도 모르고 화기작업 중 화재·폭발 발생

### ● 용접 불티에 인화성액체의 증기가 점화되어 화재·폭발이 발생했다.

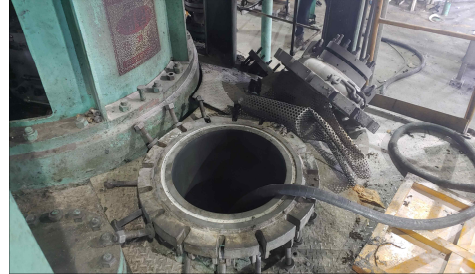
<사고 반응기>

용접 베테랑이었던 A씨(52세, 남)는 반응기 원료(소포제) 투입 배관 설치를 위해 용접 작업을 하다 용접 불티가 자동밸브에서 누출된 인화성액체(펜탄)에 점화되면서 화재·폭발이 발생하여 화상을 입고 병원 치료 중 사망하였다.

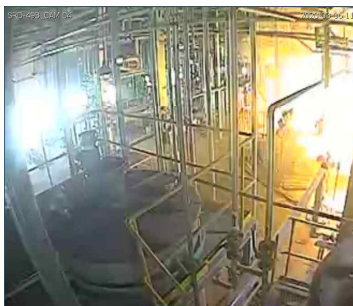
사고 발생 순간

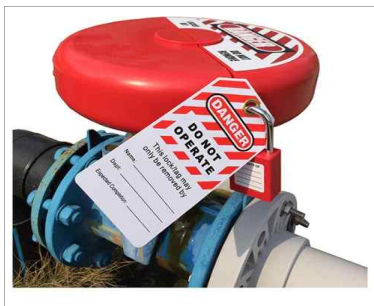
밸브 차단

화기 작업전에는 위험물을 배출하고 잔류 위험물을 퍼지나 충분한 환기를 통해 완전히 제거하고 밸브차단, 맹판설치, 꼬리표 부착, 가스농도 측정을 실시한 후 작업을 진행해야 한다. 위험을 미리 보고 대비하지 않으면 사고는 나의 일로 되풀이 될 수 밖에 없다.

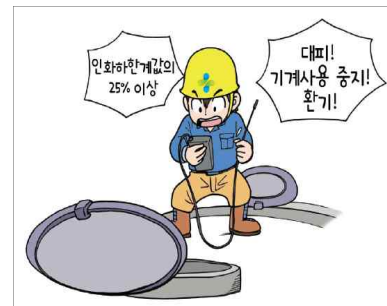
농도 측정
