## 보강토 옹벽 시공현장 안전점검 요령

### ■ 보강토 옹벽이란?

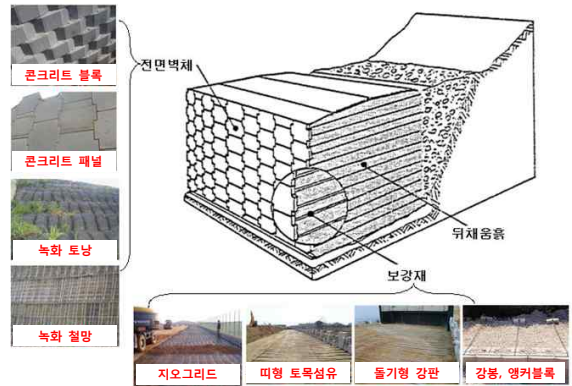
- ✓ 흙과의 결속력이 큰 보강재를 흙 속에 삽입하여 흙과 보강재가 복합체를 이루게 함으로써 추가적인 구속압을 유발시켜 토체의 안정을 가하는 공법
- ✓ 구성요소 : 보강재(보강철근 또는 토목섬유), 뒤채움 흙, 전면판

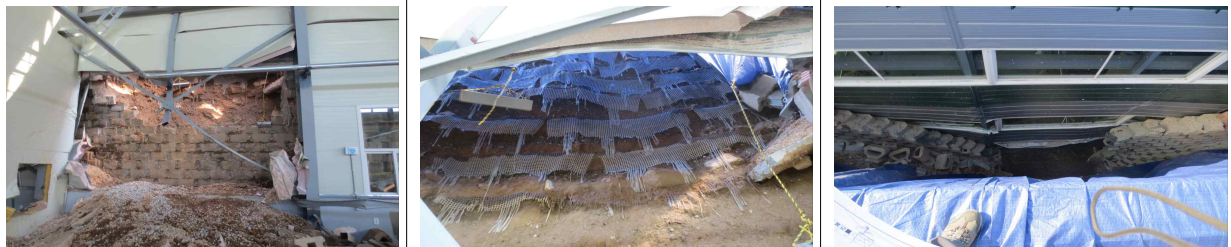
#### 김해시 OO산단 공장 신축공사(2016.02, 사망3명, 부상1명)

• 공사 단계별 위험증가 및 사고 발생원인

- ① 장기간 공사에 따른 보강토 옹벽 품질확보 부족 ⇨ ② 설계변경에 따른 상재하중 증가  
⇨ ③ 우수 유입에 따른 토압 증가 ⇨ ④ 작업하중 발생 ⇨ 붕괴

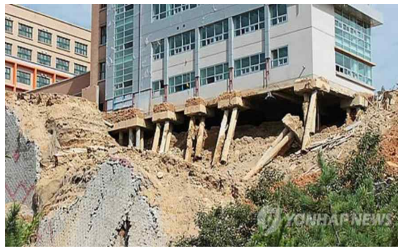
| 대표적 피해유형 | 주요 발생원인 |
|---|---|
| 보강토 옹벽 전체붕괴 | ▶부적절한 설계(전체 안전성 검토 미흡, 지지력 부족)<br>▶강우 시 지표수 처리 미흡, 불량 뒤채움 흙 사용 및 다짐불량 |

| 전체붕괴 | 전면벽체 붕괴 | 침하 |
|---|---|---|
| • 부적절한 설계, 시공관리 미흡 | • 뒤 채움재 불량, 배수설계 불량 | • 기초지반 다짐불량, 지지력 부족 |

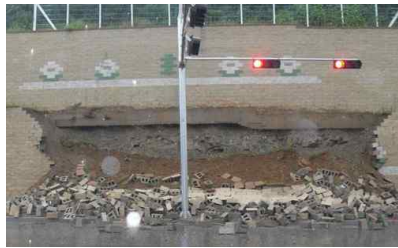
| 대표적 피해유형 | 주요 발생원인 |
|---|---|
| 전면벽체 붕괴 | ▶배면 수직 배수층 재료불량 및 배수설계 불량으로 빗물과 오수 유입<br>▶동절기 동결손상에 의해 보강재 연결부 파단 |

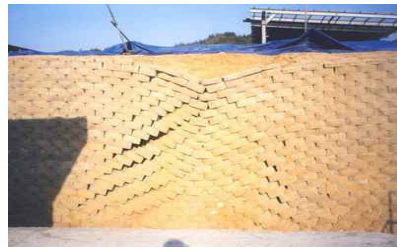
| 대표적 피해유형 | 주요 발생원인 |
|---|---|
| 보강토 옹벽 침하 | ▶보강토 옹벽 하부 성토지반의 다짐 불량 및 기초지반 지지력 부족<br>▶보강토 옹벽 하부 배수시스템 설계와 시공 미흡 |
