## 최근 건설현장 붕괴사고 사례

최근 「평택 PC구조물 붕괴」, 「안산 흙막이 지보공 붕괴」 및 「시흥 거푸집 붕괴」 등 건설현장에서 붕괴사고가 연이어 발생하고 있고, 특히 해빙기 등 취약시기에 붕괴사고가 집중될 우려가 높은 실정임

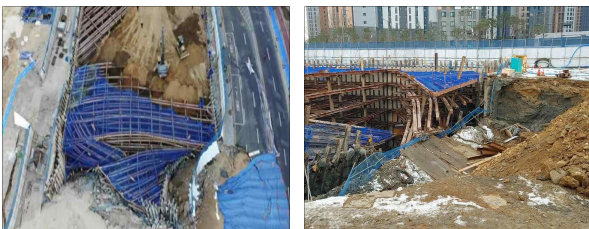
#### ● (사례2) 흙막이 지보공 붕괴사고

경기도 안산시 소재 상가빌딩 신축공사 현장에서 흙막이 지보공 일부가 변형되며 붕괴

☞(원인) 동결지반 변위, 설계도면 미준수, 지보공 부재 적기 미설치에 따른 과굴착 등 추정

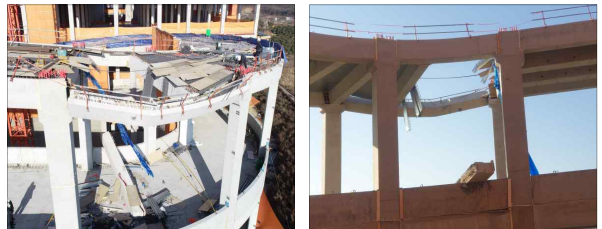
#### ● (사례3) PC구조물 붕괴사고

경기도 평택시 소재 물류창고 신축공사 현장에서 PC거더가 전도되면서 PC빔과 함께 데크플레이트 붕괴

☞(원인) 설계도면 미준수, 선·후행 공정 관리 실패 추정
