재해개요

2021년 1월 20일 10:31경 경기도 과천시 소재 지식정보타운 공동주택 신축공사 현장에서 PHC파일*(D600mm) 이동 중 와이어로프 줄걸이(둘러매기**)가 빠지면서 이탈하여 인근에서 작업 중이던 타 공종 작업자가 전도된 파일에 깔려 사망한 재해임.

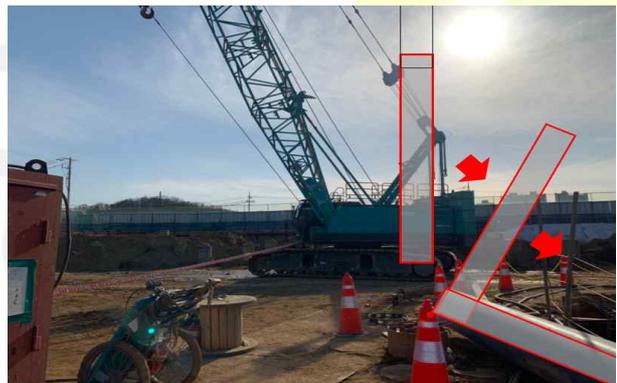
< 재해발생 상황도>

- 중량물(PHC 파일) 인양 작업시 작업반경 내 출입금지구역 설정 등의 조치없이 작업을 진행하던 중 인양중인, PHC파일 줄걸이로부터 빠지면서 낙하하여 작업반경내에서 작업 중이던 근로자를 덮쳐 재해가 발생함.
- 와이어로프 2줄걸이 매달기 지점위치는 파일상부에서 약 1.2m로 인양높이(약 2.28m)보다 적은 이격거리로 매달아 인양 중 PHC파일이 낙하, 전도되어 재해가 발생함.

○ 낙하에 의한 위험예방조치 철저

- PHC파일 인양 등 작업시에는 파일 낙하, 전도 등 낙하물이 근로자에게 위험을 미칠 우려가 있는 경우 필요한 조치를 하여야 함.

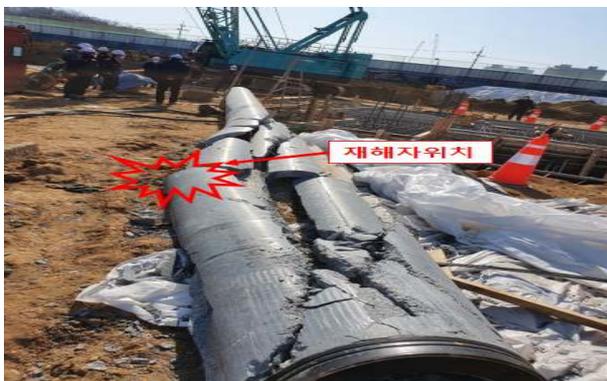
< 낙하한 PHC파일 모습>

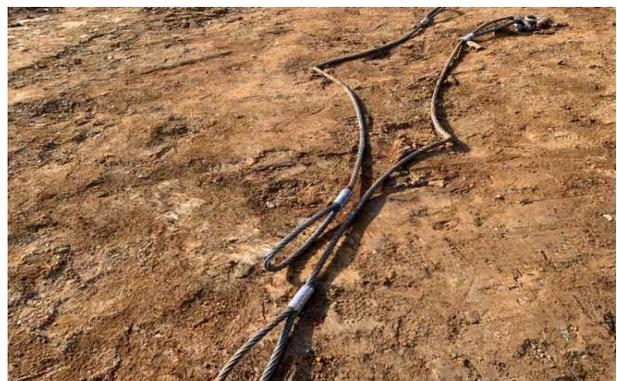
** 둘러매기 인양방법이란 와이어로프 2줄을 PHC말쪽에 감고 각각 샤클로 고정하는 형태로 인양시 PHC파일 무게로 인해 와이어로프가 조여져 마찰에 의해 버티는 형태임.

< 작업에 사용된 와이어로프>

- PHC말뚝 등 중량물 취급시에는 낙하 등의 위험을 방지하기 위하여 줄걸이 방법, 출입금지구역 설정 등 중량물 취급계획을 수립한 후 작업지휘자를 정하여 작업순서 및 작업방법, 출입금지 등을 수행하며 중량물 취급계획을 준수하여야 함.
