중대사고 이슈 리포트

2021. 6

01 원격조작 타워크레인의 취약점 및 대책

02 크레인 작업 중대재해 41%가 줄걸이 작업에서 발생

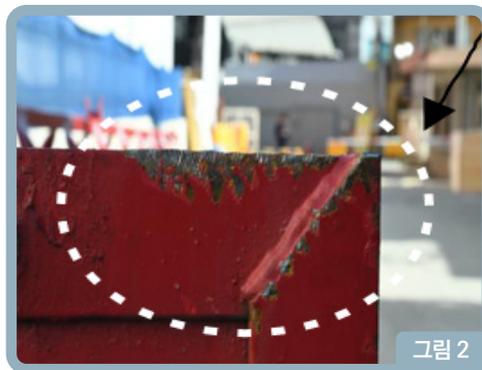
그림 2

마지막으로, 운전 중 장비 이상의 전조현상 인지가 어렵다. 원격조작 타워크레인의 조작은 운전실이 있는 일반 타워크레인에 비하여 양중시야 확보나 지브 각도나 트롤리 위치에 따른 정격하중 및 과부하의 인지가 어렵고 운전 중 장비 이상에 대한 전조현상 인지가 어렵거나 지연되어 사고로 이어지는 경우가 많다.

[그림 2] '20.02.24 용산 IDC현장 ; 팬던트 와이어가 터미널 블록 받침대에 걸림

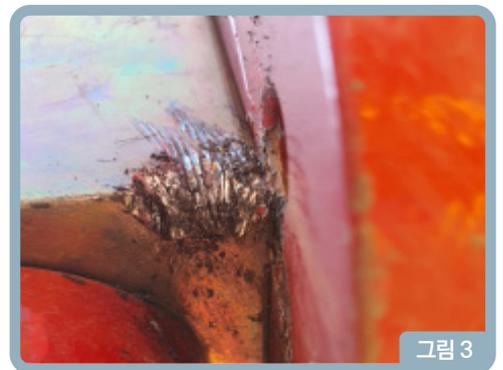
그림 3

[그림 3] '20.03.05 부천 지식산업센터 현장 ; 러핑와이어가 풀리면서 브레이크 블록에 씹힘

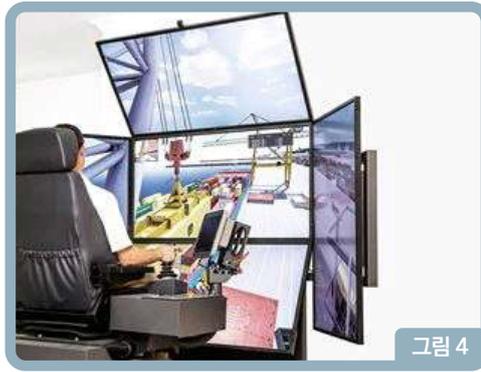
그림 4

3톤 미만 타워의 조종면허 발급 시 실기시험이 추가되었고, 원격 조작자 확인 가능 영상장치⁸⁾의 설치, 정격하중 경고·확인장치, 속도 제한 장치, 와이어로프 이탈 방지 구조 등의 조치들이다.

[그림 4] 크레인 원격조종 시스템

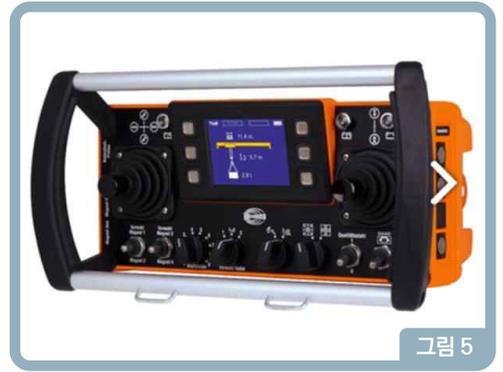
그림 5

[그림 5] 스웨덴 Scanreco사의 리모콘

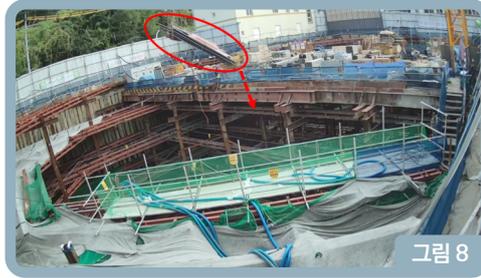
그림 8

[그림 8] 줄걸이 불량으로 데크플레이트가 쏟아지는 모습
('20.10.13 춘천 00오피스텔 2명 사망)

- [20.10.13] 춘천 오피스텔 현장에서 양중하던 줄걸이 작업 불량으로 테크플레이트 떨어짐(2명 사망)
- [20.10.30] 수원 주상복합 오피스텔 현장에서 지브 기복용 브레이크가 작동되지 않으면서 지브 붕괴(무상해)
- [20.11.03] 제주 오피스텔 신축현장에서 붐이 움직이지 않아 수리 중 붕괴(무상해)

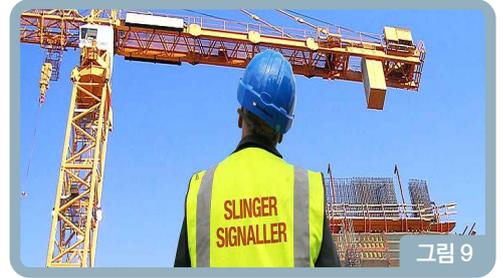
그림 9

[그림 9] 영국의 타워크레인 줄걸이작업자/신호수

둘째 줄거이 작업과 신호에 대한 부분이다. 자격과 교육은 차이가 있다. 교육은 다소 일방적이고 피동적일 수 있지만 자격은 능동적이다. 스스로 취득한 자격에 대한 자부심으로 책임감이

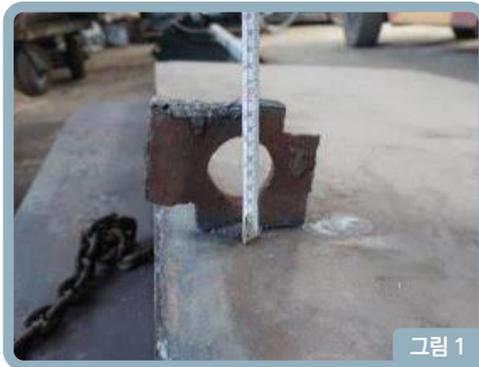
현장에서 경험에 의해 임의로 러그(lug)를 제작하고 용접함으로써 용접불량 등에 의해 인양물의 하중을 견디지 못하고 러그가 파단 되어 인양물이 떨어지면서 재해가 발생한다.

[그림 1] 임의 제작 하여 가용접된 러그
[그림 2] 파단된 섬유로프

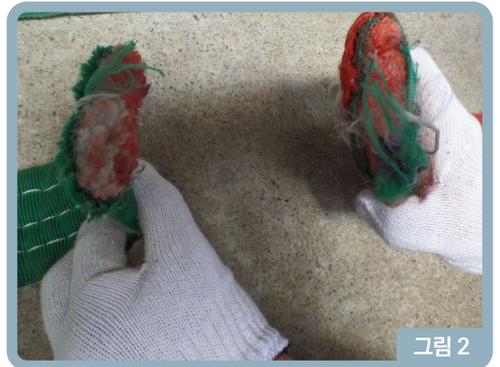
슬링과 같은 줄걸이 용구는 인양물의 형태나 중량에 따라 적절하게 선택해야 하지만 모서리가 날카로운 인양물을 보호대 없이 섬유로프를 사용하거나 넓은 슬링이나 로프를 사용할 경우 끊어지게 된다.

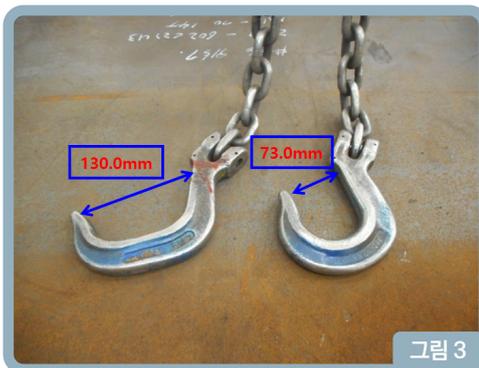
훅이나 클램프와 같은 달기구가 변형이 심하거나 클램프의 치선이 마모되어 인양물을 확실하게 고정하지 못할 경우 인양물로부터 분리되어 줄걸이가 튀거나 인양물이 떨어지는 사고가 발생한다.

[그림 3] 변형이 심한 달기구
[그림 4] 해지장치가 탈락된 훅

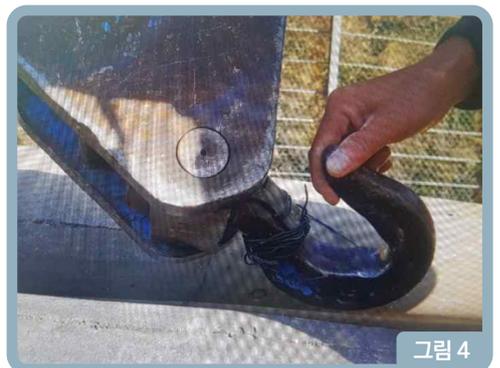
또한, 크레인의 훅 해지 장치가 없거나 해지장치가 있더라도 정확하게 체결하지 않아 해지장치 역할을 못할 경우 줄걸이가 훅으로부터 빠져나와 인양물이 풀리게 된다.

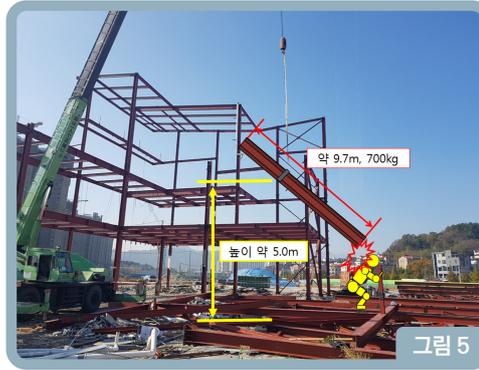
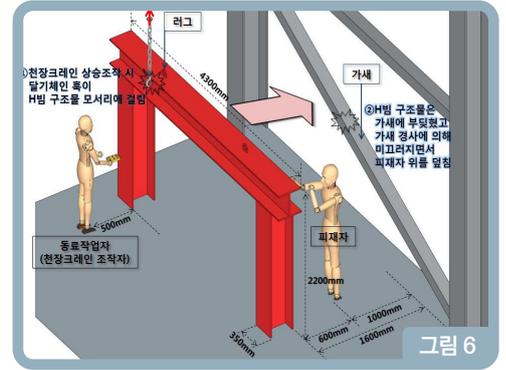
주로 철근다발, 철골자재, 강관파이프 및 전신주 등과 같은 길이가 긴 형태의 인양물을 줄걸이 할 때 무게중심이 맞지 않아 인양물이 줄걸이로부터 빠지면서 하부 작업자와 부딪혀 발생한다.

작업자가 인양물과 부딪히거나 끼이는 사고는 크레인 조작자, 신호수 및 주변작업자와의 신호가 정확히 전달되지 않거나 신호수가 없이 단독으로 작업할 때 발생한다.

[그림 5] 인양물 떨어짐
[그림 6] 인양물 부딪힘

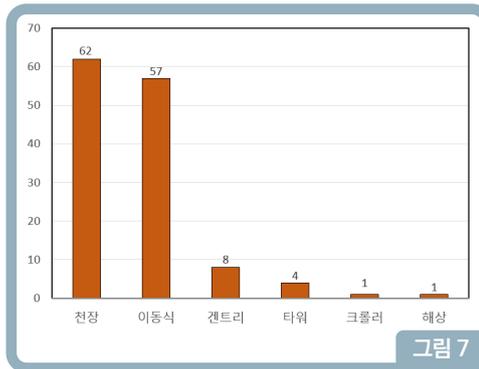
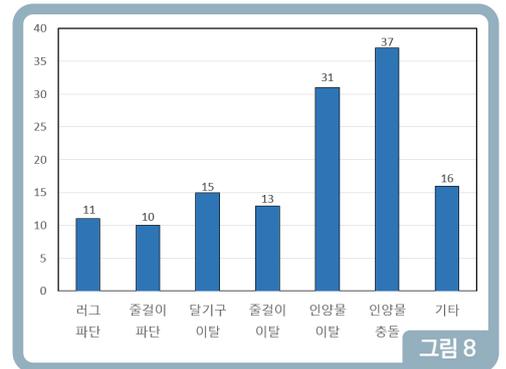
천장크레인과 이동식크레인을 이용하여 작업할 때 전체의 89%로 가장 많은 재해가 발생하였고 재해발생 유형별로는 인양물이 줄걸이에서 이탈하거나 작업자가 인양물에 충돌되어 발생한 사고가 51%를 차지하였다.

[그림 7] 크레인 기종별 줄걸이 작업 재해
[그림 8] 발생유형별 줄걸이 작업 재해

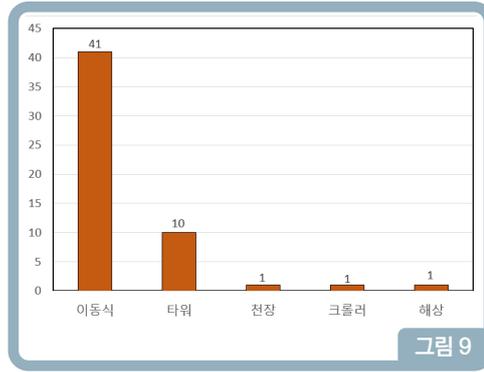
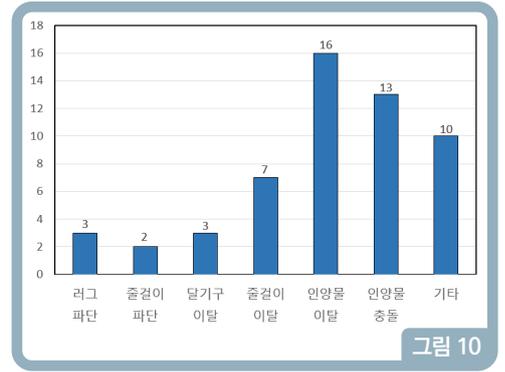
총 54건의 건설업에서 발생한 재해는 이동식크레인을 이용하여 작업할 때 41건(76%) 발생하였으며 강관, 철골, 철근 다발 등 길이가 긴 인양물이 줄걸이에서 빠져(인양물 이탈) 낙하하는 사례가 많았다.

[그림 9] 크레인 기종별 줄걸이 작업 재해 (건설)

[그림 10] 발생유형별 줄걸이 작업 재해 (건설)

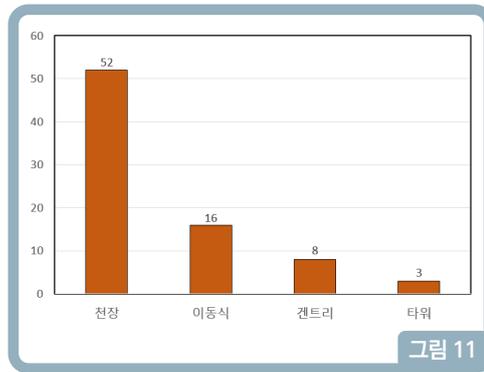
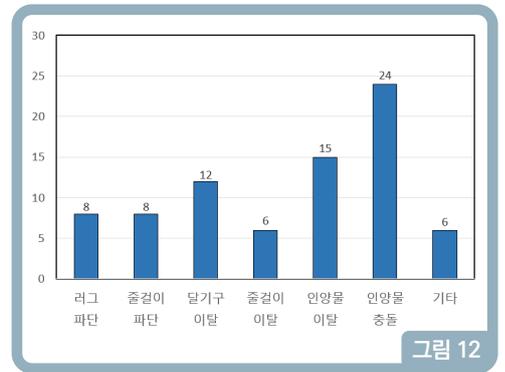
반면 **제조업에서는 천장크레인을 많이 사용하는 관계로 총 79건 중 천장크레인을 이용 중에 사고가 52건(66%)으로 가장 많이 발생하였으며 발생유형별로는 건설업과는 달리 중량물을 인양한 후 중량물에 부딪히거나 부딪힌 후 2차적으로 제품들 사이에 끼이는 사고가 가장 많이 발생하였다.** 또한, 제조업에서는 훅이나 클램프와 같은 달기구를 많이 사용하기 때문에 달기구가 빠져 발생하는 사고가 건설업보다 상대적으로 높게 나타났다.

[그림 11] 크레인 기종별 줄걸이 작업 재해 (제조)

[그림 12] 발생유형별 줄걸이 작업 재해 (제조)

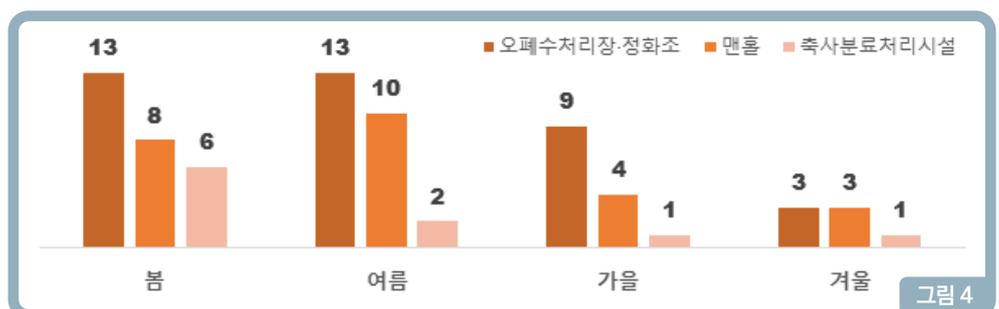
[그림 4] 계절별 오폐수처리, 맨홀, 축사분뇨처리 작업 중 질식재해 발생현황(2011~2020)

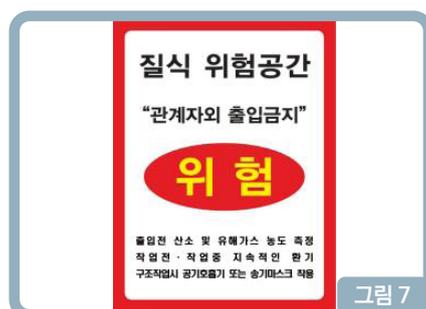
[그림 7] 밀폐공간 출입금지 표지

따라서, 상시 작업이 이루어지지 않는 **근로자 출입이 가능한 공간이나 장소**에 대해서는 상시 적정공기 상태 또는 유해가스 농도를 측정하여 위험여부를 확인하고 해당 공간에 대해서는 ‘**밀폐공간 출입금지**’표지를 부착함으로써 ‘**보이지 않는 위험**’을 눈으로 볼 수 있도록 하는 것이 질식재해 예방활동에 중요한 부분이라고 하겠다.

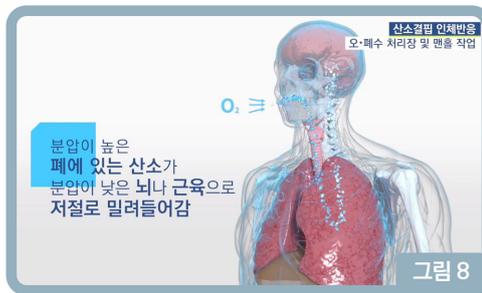
작업장 내 ‘산소가 부족한 공기’나 ‘악취’, ‘냄새’로 여겨지는 유해가스가 인체에 미치는 영향이 상당하다. 우리 신체는 산소농도가 18~23.5%인 적정공기를 흡입하게 되면 산소분압이 높은 폐에서 뇌로 산소를 공급하게 되는데, 만약 산소농도가 낮은 공기를 흡입하게 되면 오히려 폐의 산소분압이 뇌의 산소분압보다 낮아져 뇌의 산소가 오히려 몸에서 빠져나가게 되어 뇌가 손상되어 사망에 이르게 되는 것이다.

[그림 8] 정상농도의 공기를 흡입할 경우 폐에서 뇌로 필요한 산소가 분압차로 전송

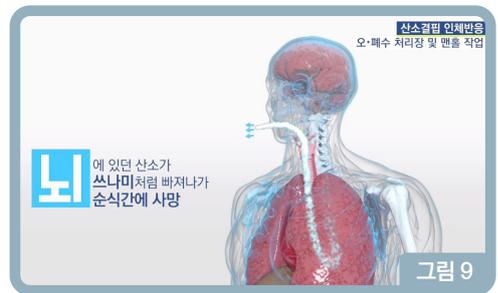
[그림 9] 산소농도가 1%인 공기를 흡입할 경우 뇌의 산소분압이 높아짐

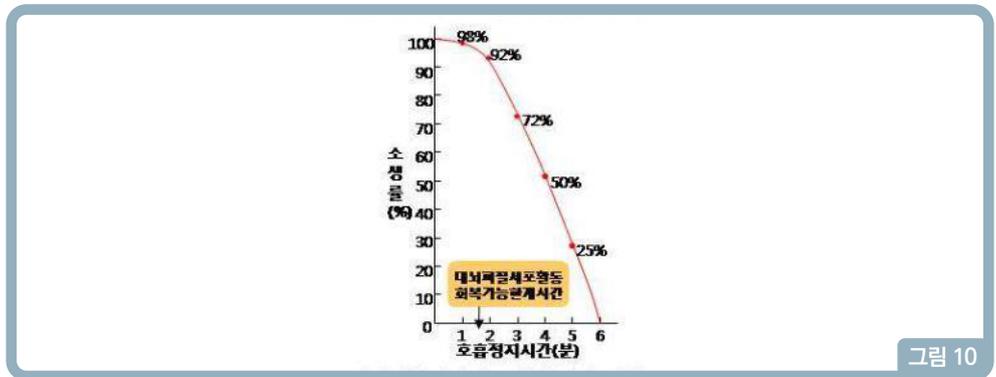
[그림 10] 호흡정지시간과 소생률과의 관계

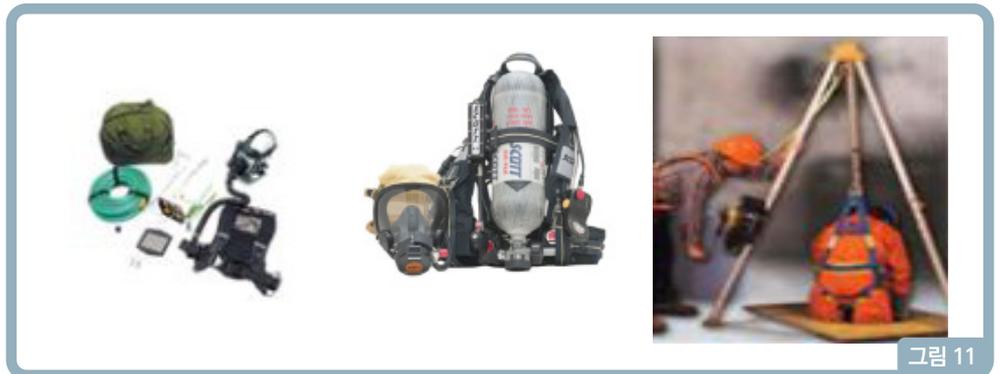
그림 11

첫째, 사업장에서는 산업안전보건법에서 정하는 밀폐공간 18개 장소 이외에도 **비정형적으로 작업이 이루어지는 사업장내 모든 공간에** 대하여 작업 전 **‘적정공기’여부 확인** 및 지속적으로 **모니터링을 실시**하고, 위급상황 발생 시에 즉시 대처할 수 있도록 **구조용 장비인 공기호흡기** 또는 송기마스크, 구조용 삼각대 등을 **작업공간에 구비** 및 **모든 근로자가 구조용 장비 모두에 대하여 사용 훈련**을 통해 ‘밀폐공간’에서 재해가 발생할 경우 작업근로자는 물론 구조작업자까지 안전하게 대응할 수 있도록 방안을 마련¹⁾하여야 한다. 특히, **구조작업자는 비상조치를 취해야 될 경우 반드시 구조용 장비를 활용하여 구조작업이 이루어질 수 있도록 반복적인 훈련이 필요하다.**

[그림 11] 구조용 설비

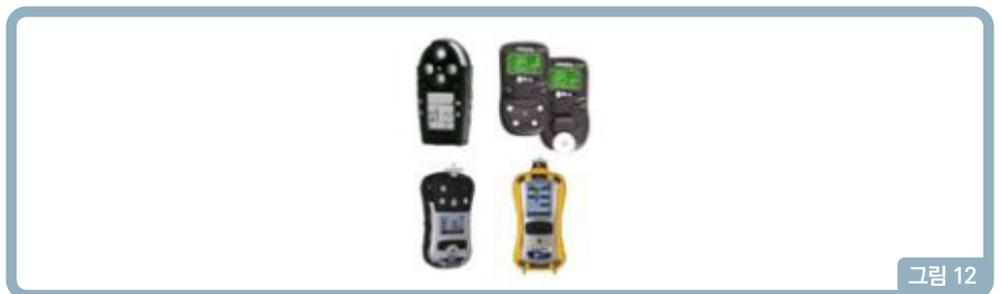
그림 12

둘째, ‘밀폐공간’ 내부상태는 어느 누구도 장담할 수 없다. 주기적으로 작업을 해왔기 때문에 **이번에도 이상 없을 것이라는 착각**을 하지 말아야 한다. ‘밀폐공간’내부 상황은 작업당시 기온, 작업방법과 작업주기에 따라 변화하기 때문에 밀폐공간 내부 상황을 장담할 수 없는 것이다. 따라서, **작업 전 상시 ‘적정공기’여부 확인** 및 상시 모니터링은 반드시 이루어져야 한다.

[그림 12] 유해가스 및 산소농도 측정장비

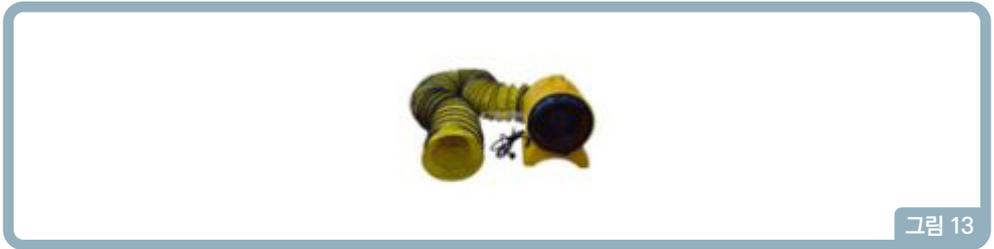
그림 13

셋째, ‘밀폐공간’은 **거품효과***로 인하여 출입 시에는 적정공기 상태였다가도 **작업공간이 ‘밀폐공간’으로 순식간에 전환**되기 때문에 **환기조치가 매우 중요하다.** 환기를 할 경우에는 ‘배기’보다는 ‘**급기**’가 **효과적**이며, 밀폐공간 내부에 산소농도가 낮거나 유해가스가 체류되어 있다고 판단되는 경우 작업 전 정압이 40mmAq이상의 환기팬을 사용하요 **기적의 10배 이상의 공기가 급기 되도록 조치** 후 출입하도록 하고, 작업 중에도 **상시 환기팬을 사용한 급기가 실시²⁾**되어야 한다.

[그림 13] 환기용 팬

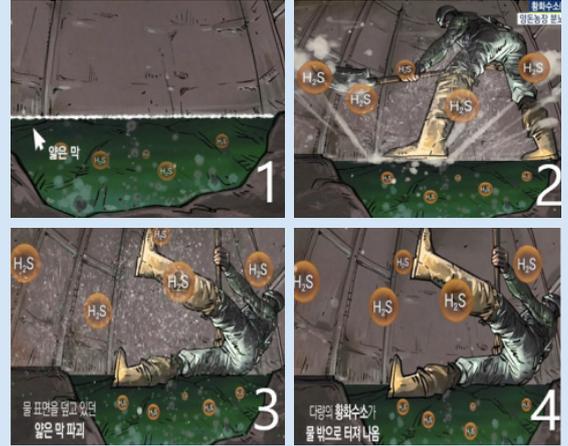
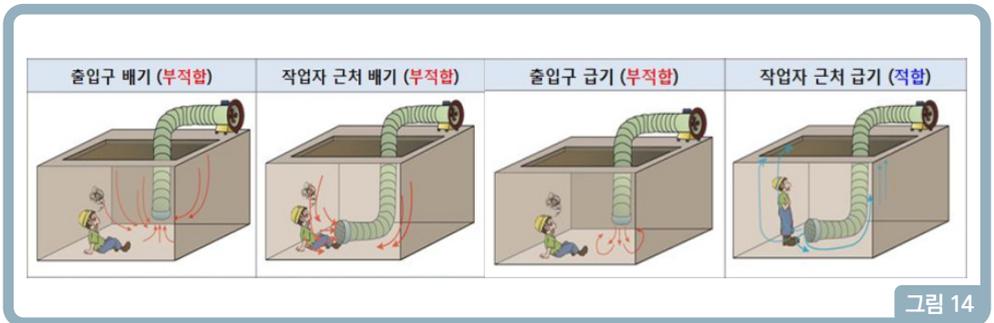
그림 14

[그림 14] 올바른 환기방법
