## 지상 2층 발코니에서 지붕 샌드위치 판넬을 해체하던 중 추락

| 공 사 명 | 군자동 근생 및 다가구 주택 신축 | 발생일시 | 2017.09.01(금) 09:30경 |
| 소 재 지 | 서울시 광진구 군자동 | 공사규모 | 지상2층 기존 건물 1개동 철거 |

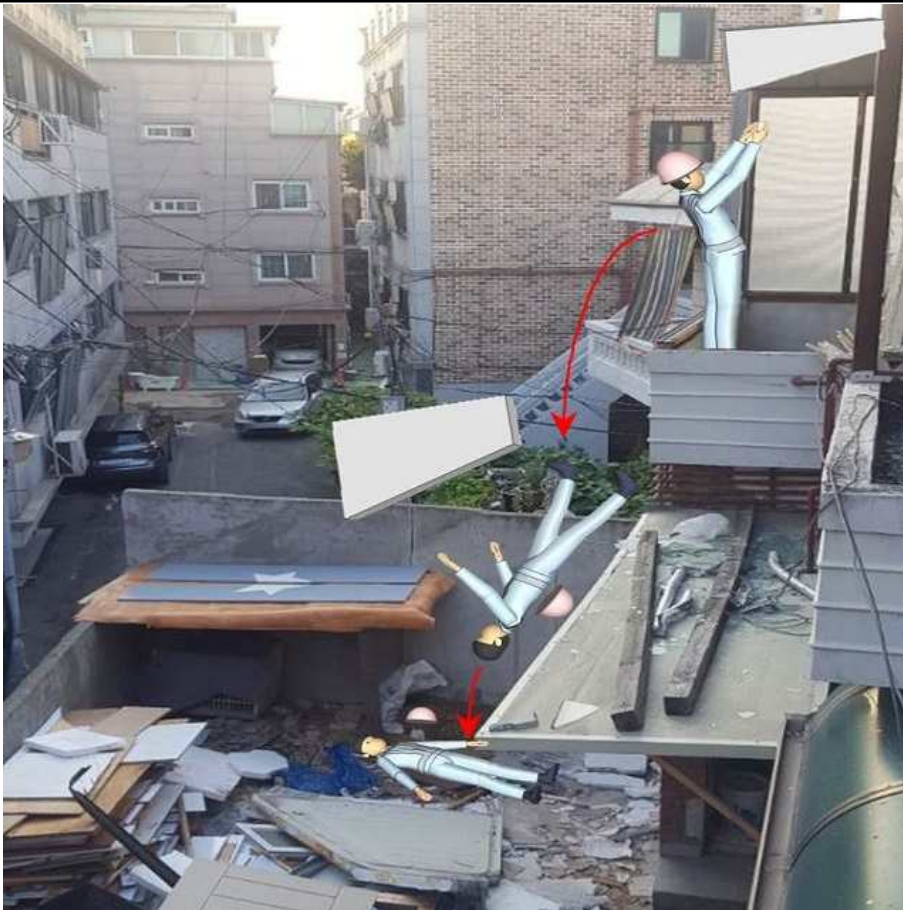
### 재 해 상 황 도

| 재해개요 | 2017.09.01(금) 9:30경 서울시 광진구 군자동 소재 개인이 시공하는 군자동 근생 및 다가구주택 신축공사 현장에서 피해자가 지상 2층 발코니에서 지붕 샌드위치 판넬을 해체하던 중, 몸의 중심을 잃고 약 3.5m 아래 지상 바닥으로 떨어져 사망한 재해임. | | |

- 건물 해체시 사전조사 후 작업계획서 작성 및 이행 철저
  - 건물 등의 해체작업 진행시에는 근로자의 위험을 방지하기 위하여 작업내용에 대한 사전조사를 실시하고 작업계획서를 작성한 후 근로자에게 교육·주지시킨 후, 그 계획에 따라 체계적으로 작업을 진행하도록 하여야 함.
- 추락방지 조치 철저
  - 근로자 추락예방을 위해 안전난간 또는 안전방망을 설치하거나, 부득이한 경우 안전대 부착설비를 설치하여야 하며, 발코니 부위에서 판넬 철거와 같은 작업은 작업 여건상 안전대 부착설비를 반드시 설치하여야 함.
- 개인보호구 지급 및 적정착용여부 관리감독 철저
  - 사업주는 근로자가 추락할 위험이 있는 장소에서 작업시 안전대 및 안전모 등 개인보호구를 지급하고 작업중 착용상태를 상시 감독하는 등 유해·위험을 방지하기 위한 업무를 철저히 수행하여야 함.

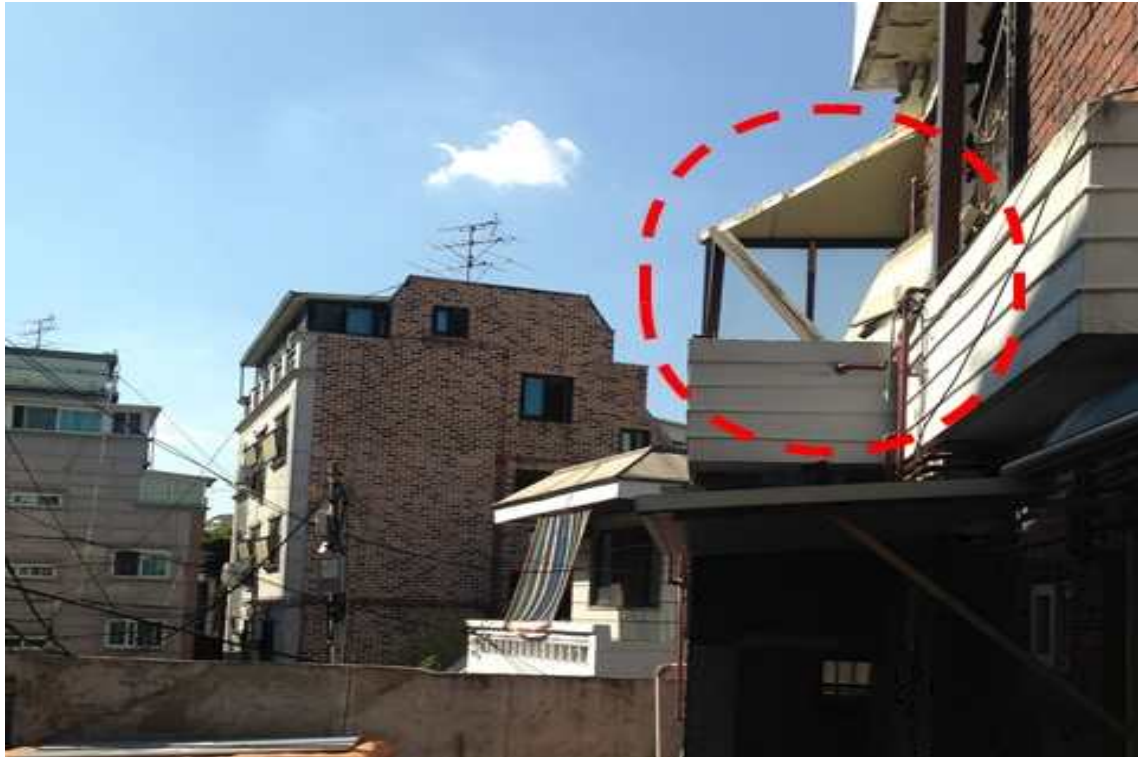
재해발생 현장전경 (붉은 선내 : 피해자 작업위치)

피해자 추락지점 - 안전대 부착설비 미설치

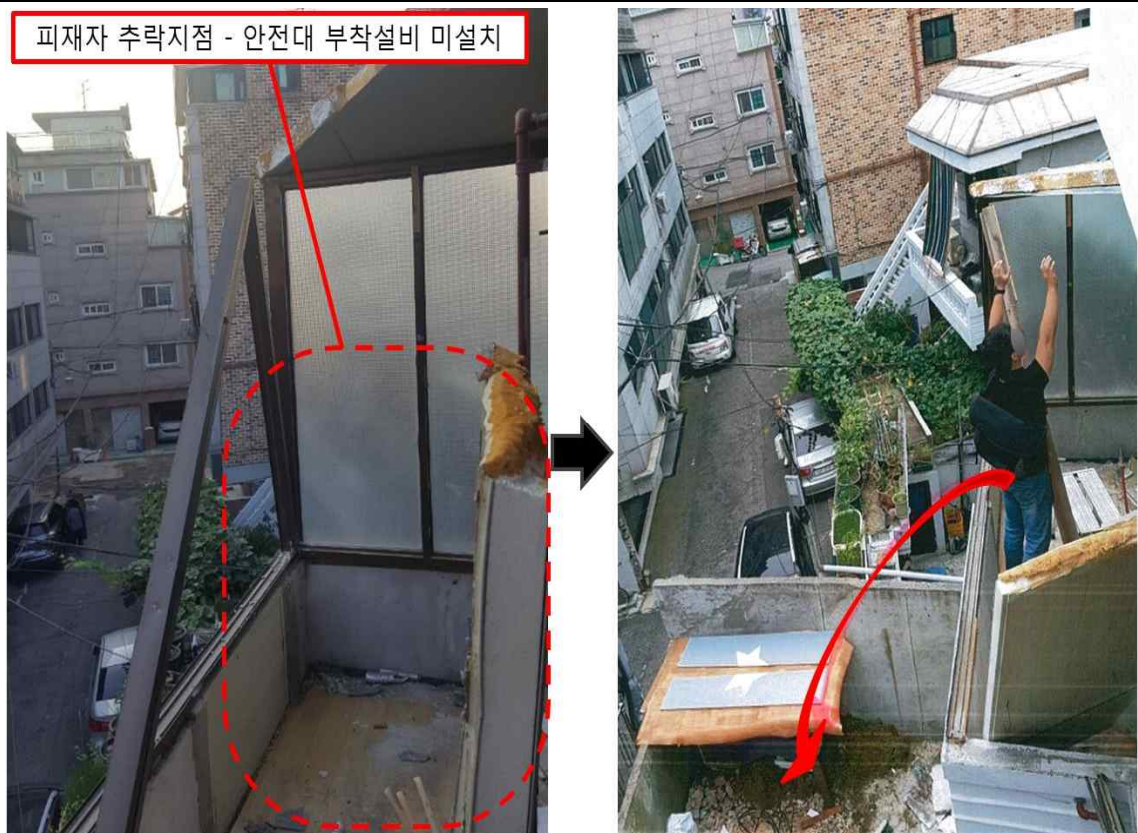
재해발생시 작업상황 재연 (붉은 화살표: 재해자 추락경로)
