# ⚠ 지게차에 끼임 ⚠

## 재해개요

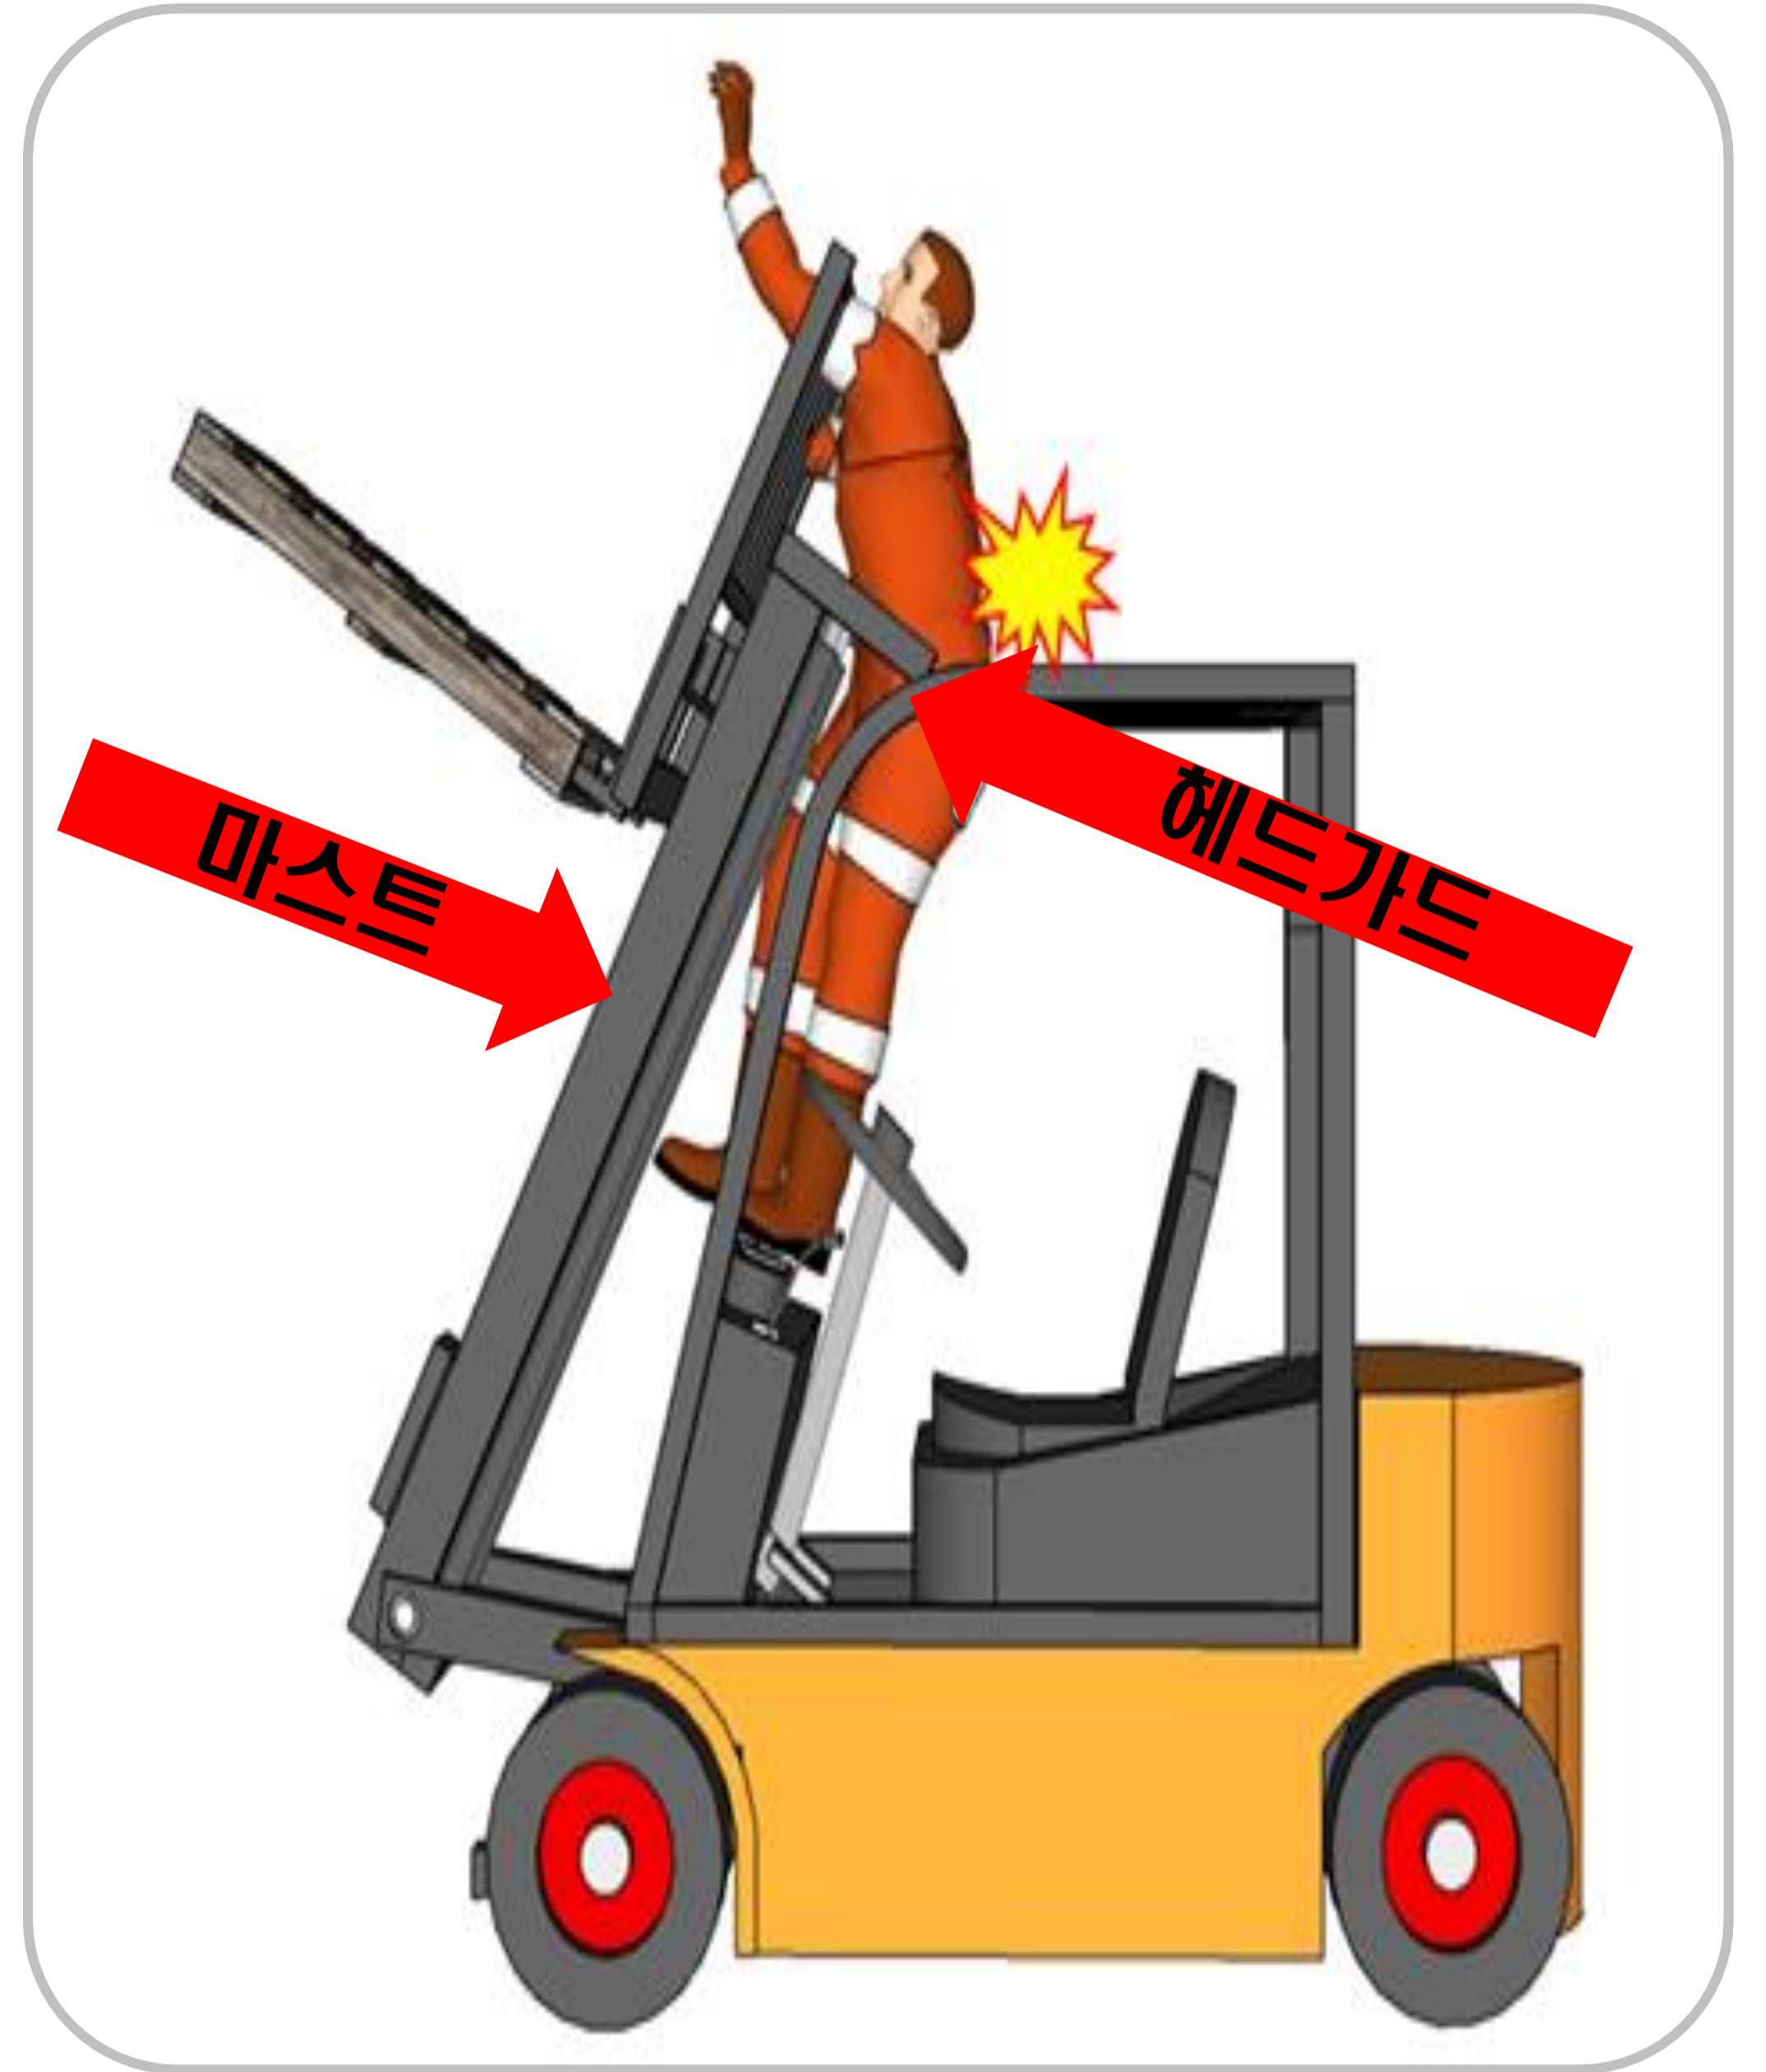
- 2024. 05. 00.(수) 10:04분경
- 부산시 소재 000 작업장 내에서
- 지게차로 올려진 팔레트 위에서 열풍기 수리 작업 후 지게차 조정석에 발을 딛고 지상으로 내려오던 중
- 지게차의 틸팅 레버가 눌리면서 마스트가 운전석 방향으로 기울어 마스트와 헤드가드 사이에 끼여 사망함

- 1 지게차의 주용도 외 사용**
  - 화물의 적재, 하역 등에 사용되는 지게차와 팔레트를 안전조치(탑승 하차 통로, 추락방지 조치 등) 없이 고소작업 발판 용도로 사용함
- 2 지게차 운전위치 이탈 시 조치 미흡**
  - 운전자가 지게차의 시동이 켜진 상태로 운전석을 이탈하여 지게차 조작레버의 오조작이 발생함

- 1 지게차의 주용도 외 사용 금지**
  - 사업주는 지게차를 적재, 하역 등 주된 용도에만 사용하도록 관리감독 철저
- 2 지게차 운전위치 이탈 시 조치 철저**
  - 지게차 운전자가 운전위치 이탈 시 포크는 가장 낮은 위치에 두고 브레이크를 거는 등 기계의 갑작스러운 작동을 방지하기 위한 조치 실시
  - 시동키를 운전대에서 분리시키거나 운전석에 잠금장치를 하는 등 운전자가 아닌 사람이 운전하지 못하도록 조치 실시
