## 벽체 해체작업 중 무너짐

| 공 사 명 | ○○호텔 신축공사 | 발생일시 | 2020년 7월 |

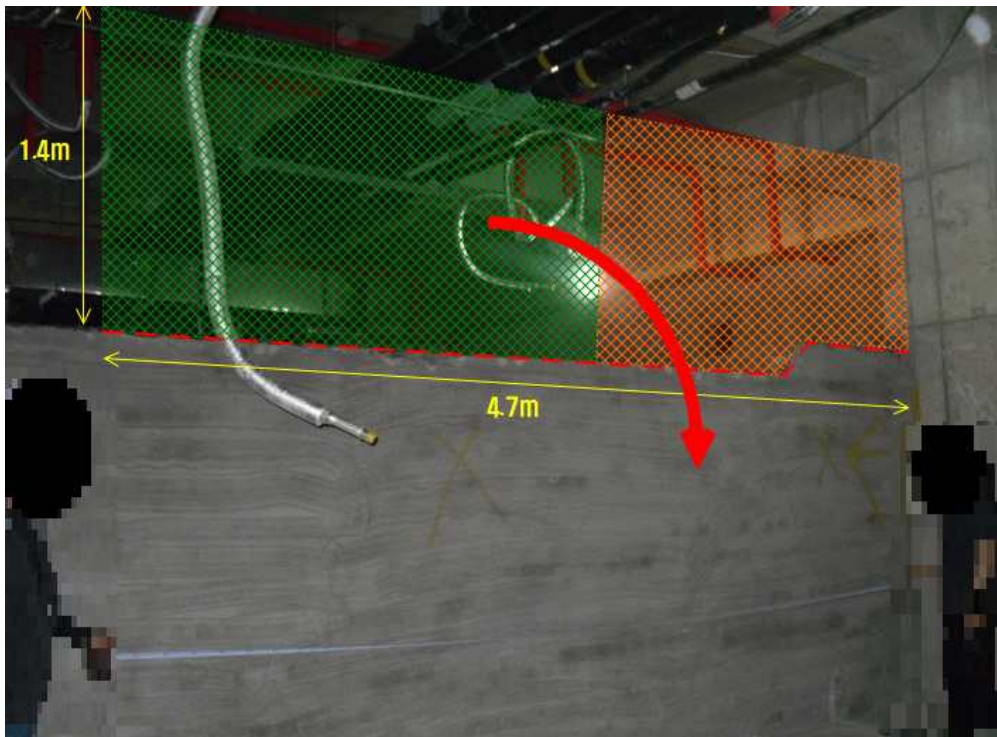
### 재 해 상 황 도

| 재해개요 | ○○호텔 신축현장 지하 1층에서 재해자가 이동식 비계 위에서 동료 작업자와 조적벽체 해체작업 중 벽체 일부가 이동식비계 상부 방향으로 붕괴되면서 재해자가 이동식 비계에서 떨어짐 | | |

| 안전대책 | ○ 안전성이 확보된 작업계획서 작성 및 준수 |
