화학사고 사례연구  
필터 세정작업 중  
염화메틸렌 누출사고

2018년 11월 8일(금) ○○(주) 내 광학필름 제조공정에서 필터 세정작업 중 용제저장탱크 상부의 벤트 배관의 플랜지 부위로 RMA 용제(염화메틸렌 함유)가 누출되어, 근로자 5명이 염화메틸렌 증기로 인해 중독되는 사고가 발생하였다.

2019-전문기술-302

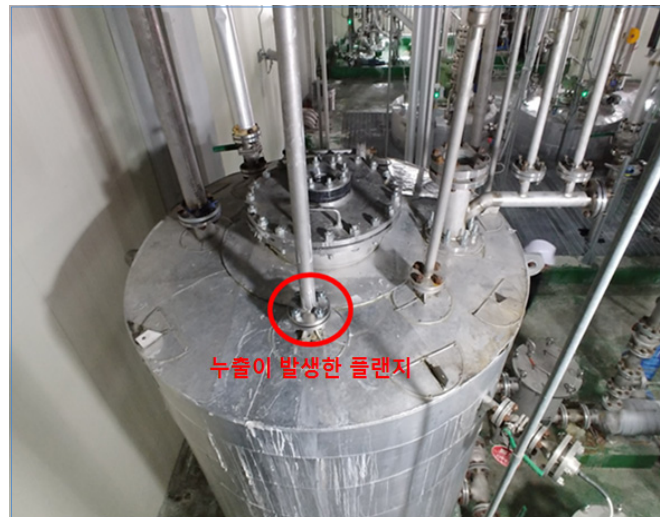
[사진 1] 누출이 발생한 벤트 배관 플랜지

| 일 시 | 작업 상황 |
|---|---|
| 11:33 | • 2차 용제저장탱크(FCV-2375) 상부 측 벤트배관의 플랜지를 통해 RMA 용제 누출 시작 (1시간 정도 누출 지속됨) |

- ✓ 배관접합부 불량에 의한 용제의 누출
- 2차 용제 저장탱크(FCV-2375) 상부 노즐 배관의 플랜지 접합부 볼트 체결 부위가 완벽하게 조여지지 않아 내부 내용물인 RMA 용제가 누출되었다.

- 2차 용제저장탱크(FCV-2375) 상부 노즐과 흡착탑으로 연결되는 벤트 배관의 플랜지 접합부 볼트체결 부위가 완벽하게 조여지지 않아 내부 내용물인 염화메틸렌 용제가 누출되었다.

- 누출 시 화학물질 중독, 화재/폭발 등의 피해가 우려되는 화학물질을 취급하는 설비 또는 그 배관의 플랜지 등의 접합부는 누출이 발생하지 않도록 접합부의 볼트를 완벽히 체결하고 적합한 재질, 내구성을 지닌 개스킷을 사용하여 접합면을 밀착시켜야 하며, 주기적인 점검을 실시하여야 한다.

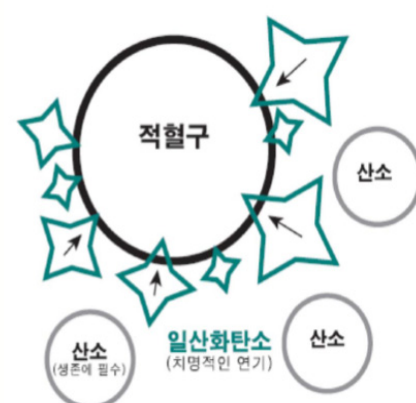
- 황화수소( $H_2S$ ) 중독 발생기전

**황화수소 특성**

황 냄새나는 무색기체이며, 독성이 상당히 강해 농도가 0.1~0.2% 에 이르면 즉사 (고농도일 경우 후각 마비)  
→ 냄새 못 느낌  
→ 그냥 위험장소에 들어감

**황화수소 중독 기전**

고농도의 황화수소 흡입 시 혈액 속의 헤모글로빈과 결합하여 헤모글로빈의 산소 운반기능을 뺏어버림 → 뇌에 산소 전달이 안되어 즉사

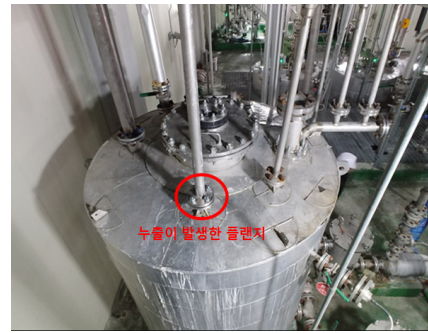
[사진 1] 누출이 발생한 벤트 배관 플랜지

- **저장탱크 액위(Level) 관리 미흡**
  - 용제저장탱크는 탱크의 고액위(Level)를 감지하여 펌프 가동 중단, 밸브 차단 등의 동작을 위한 인터록 장치가 구성되어 있지 않아 누출을 차단할 수 없었음.
- **배관접합부 누출방지조치 미흡**
  - 용제저장탱크 상부 노즐(40A)과 흡착탑으로 연결되는 벤트 배관의 플랜지 접합부 볼트 체결 부위가 완벽히 조여지지 않아 내부 내용물인 염화메틸렌 용제가 누출됨.
- **세정작업 안전운전절차서의 작성 미흡**
  - 필터 세정작업 시 작업자가 다수의 자동밸브를 수동(현장 혹은 원격)으로 조작하여 세정용 용제 이송 배관 경로를 구성해야 하기 때문에 해당 작업에 대해 밸브 개폐확인 및 조작순서 등 상세한 작업 절차가 안전운전 절차서 상 포함되어야 하나 해당 내용이 작성되어 있지 않았음.
- **호흡용 안전보호구 착용 부적절**
  - 용제의 염화메틸렌(MC, Methylene Chloride)의 증기에 적합하지 않은 호흡용 안전보호구(방진마스크)를 착용하여 화학물질 중독 피해를 입었으며, 신속히 대피하는데 어려움이 있었음.
- **비상대피로 확보 미흡**
  - 용제(염화메틸렌) 누출 시 신속히 대피하기 위한 비상대피로가 확보되지 않아, 용제(염화메틸렌)가 누출된 장소를 통해 대피함으로써 고농도의 염화메틸렌 증기에 노출되어 중독 등 피해가 커짐.

- **저장탱크 액위(Level) 관리 시스템 보완**
  - 저장탱크는 설계용량 대비 충분한 여유율을 고려하여 정상운전 시의 레벨을 설정하고, 각 저장탱크 별 고액위(Level)를 감지할 수 있는 레벨트랜스미터를 설치하고 설치치 도달 시, 용제 이송펌프, 용제 공급/회수배관 상의 차단밸브와 연동하여 탱크 내부로의 용제 유입을 차단할 수 있도록 관련 인터록 시스템을 구성해야 함.
- **화학설비 또는 그 배관의 접합부 누출방지 조치**
  - 누출 시 화학물질 중독, 화재/폭발 등의 피해가 우려되는 화학물질을 취급하는 설비 또는 그 배관의 플랜지 등의 접합부는 누출이 발생하지 않도록 접합부의 볼트를 완벽히 체결하고 적합한 재질, 내구성을 지닌 개스킷을 사용하여 접합면을 밀착시켜야 하며 주기적인 설비점검을 실시하여야 함.
- **안전운전절차서 보완**
  - 안전운전절차서에는 세정작업을 위한 세정용 용제 이송 배관경로 상 조작해야하는 밸브의 기기번호(Tag No.), 조작 순서, 개폐 상태 등을 포함하여 알기 쉽도록 도식화하여 작성해야함.
- **적합한 호흡용보호구 착용**
  - RMA 용제 취급 또는 사용 작업 시, 염화메틸렌(MC, Methylene Chloride) 증기에 의한 중독을 방지하기 위해 방독마스크를 착용하는 등 적합한 호흡용 보호구를 착용해야 함.
  - 사고 발생 시, 구조작업을 하기 위해 사고 현장에 들어가는 구조자는 자급식 공기호흡기를 착용한 채 구조 활동을 하여야 함.
- **비상대피로 확보**
  - 용제(염화메틸렌) 등 증기 누출이나 화재 발생 시, 작업자가 신속히 대피하기 위하여 출입구 이외에 안전한 장소로 대피할 수 있는 1개 이상의 비상대피로를 확보하여야 함.
