## 표지석과 차량사이에 끼어 사망

### 재해개요

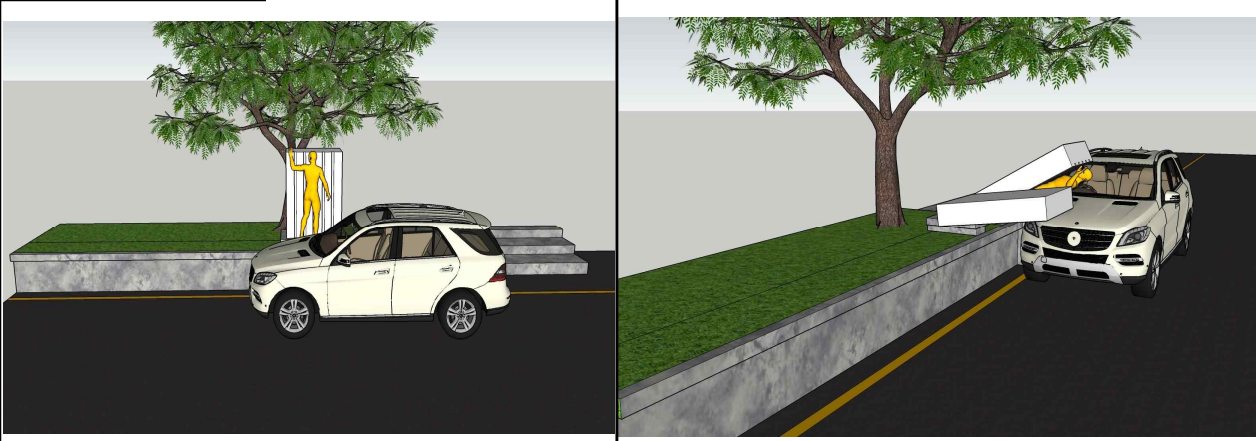
### 재해관련사진

최근 ○○시 소재 ○○○에서 △△△△ 시설담당자가 표지석의 간판 전기 배선을 점검하던 중 불안전하게 설치된 표지석을 잡는 순간 표지석이 기울어져 넘어지면서 표지석과 차량사이에 끼어 사망

- 표지석(중량 698~752kg)이 주춧돌에 견고히 고정되지 않은 상태로 설치되어 있었음.
- 시설점검을 위한 작업발판을 설치하지 못한 상태에서 화단옹벽에 발을 걸치고 불안정한 작업자세로 작업
- 표지석과 작업자가 도로에 주차된 차량쪽으로 함께 넘어지며 차량과 표지석 사이에 안면부가 끼임

- 건축물 또는 이와 유사한 시설물 등의 안전유지
  - 사업주는 표지석과 같은 시설물이 진동이나 충격 등에 의한 넘어짐 등의 위험을 예방하기 위해 설계도서에 따라 시공했는지 확인
  - 표지석이 자중 및 외부의 힘에 의해 넘어지지 않도록 설치 바닥면에 볼트·너트 등을 사용하여 견고히 고정할 것
- 건축물 또는 이와 유사한 시설물의 안전성 평가 및 위험성평가 실시
  - 구조물, 건축물, 그 밖의 시설물이 그 자체의 무게·적설·풍압 또는 그 밖에 부가되는 하중 등으로 붕괴 등의 위험이 있을 경우 안전성 평가를 하여 위험성을 제거
