승강기 운반구 내부 핸드레일 설치(고정)작업 중 사망

재해 개요

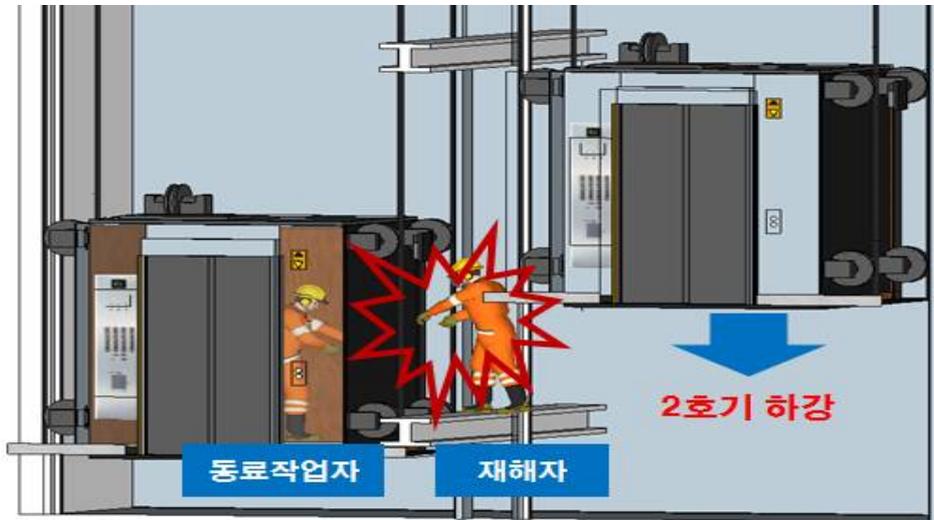
재해 발생 상황도

2018년 0월 00일 16시 10분경 □□광역시 소재 ●●사옥 내 노후 승강기(엘리베이터) 인테리어 공사 중 지하 3층에서 승강기 1호기 운반구 내부 핸드레일을 설치(고정)하기 위해 동료작업자 재해자가 운반구 외부 승강로 중간 빔 위에 서서 작업 중 승강기 2호기가 하강하면서 1호기와 2호기 운반구 사이(60cm)에 신체가 끼어 사망한 재해임

(피트 바닥면~카 바닥면 높이 : 1.8M, 카 바닥면~중간 빔 하부 0.3M, 중간 빔 자체 높이 : 0.1M)
 (동료작업자 : 카 내부에서 전동드릴로 볼트 조임, 재해자 : 카 외부에서 스패너로 너트를 잡아 줌)

- 승강로 내부에서 정비 및 보수 등의 작업 시 사전에 승강기 운영을 모두 정지
(산업안전보건기준에 관한 규칙 제 92조, 정비 등의 작업 시의 운전정지 등)
 - 정비 및 보수 등의 작업을 위해 승강로 내부로 진입할 경우에는 사전에 동일 승강로 내 승강기 운영을 모두 정지토록 하여야하고 전원 투입부 등에는 “정비 중” 이라는 표지판을 설치토록 하여 불시에 승강기가 작동되는 일이 없도록 하여야 함
- 승강기 운반구 내부 핸드레일 설치방법 변경(권고사항)
 - 승강기 운반구 외부에서 너트를 잡고 내부에서 볼트를 조이는 현재의 핸드레일 설치방법을 승강기 운반구 내부에서 고정설치 할 수 있는 방법으로 변경·검토
- 작업절차 등을 포함한 안전관리계획서 작성 및 안전보건교육 강화(권고사항)
 - 승강기 인테리어 공사와 관련하여 작업현장 상황 및 여건에 따른 안전작업절차 및 방법 등을 포함한 안전관리계획서를 마련하고 작업자에게 교육을 실시하여 주지시킴

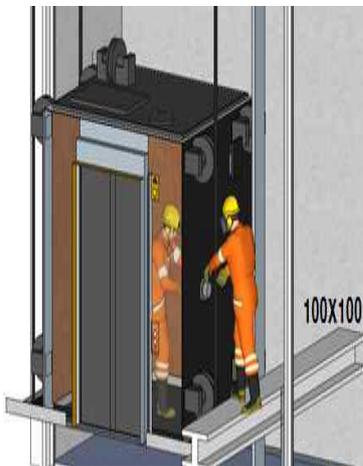
재해 발생 당시 작업 상황

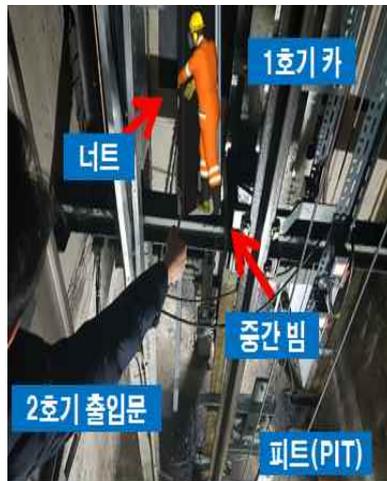
승강로 내부 중간 빔

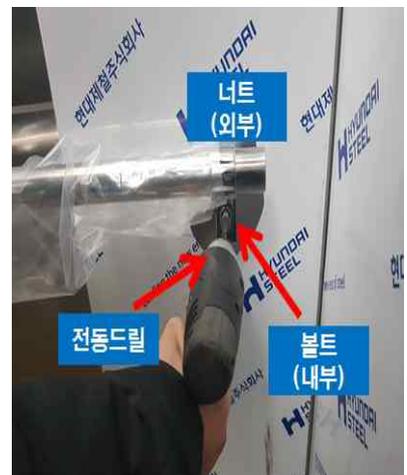
핸드레일 볼트 고정 모습
