간이리프트 수리 작업 중 떨어지는 운반구에 끼여 사망

재해개요

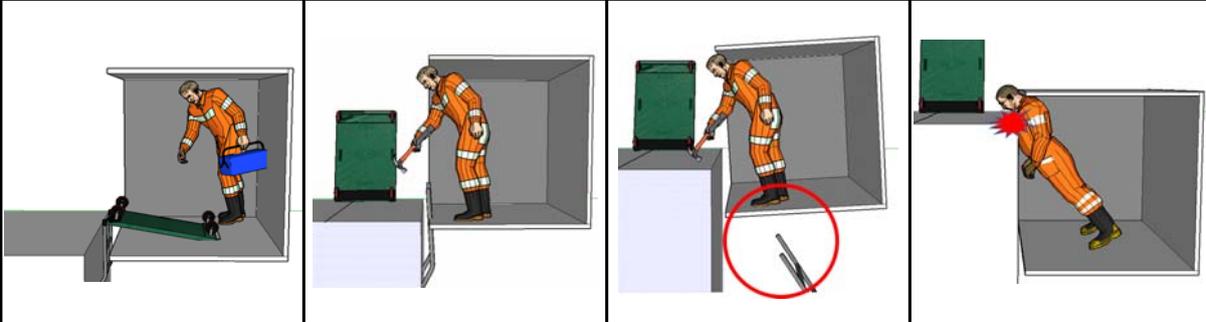
재해사진

2018년 ○. ○. 서울시 소재 (주)0000에서 관리자가 간이리프트 운반구 안에서 운반구와 2층 바닥 사이에 낀 이동대차 손잡이를 제거하던 중, 운반구가 낙하하여 2층 바닥과 운반구 상부 구조물 사이에 끼어 사망

- 간이 리프트 운반구 낙하방지장치 조치가 되어있지 않은 리프트의 정비작업을 진행하던 중 운반구가 떨어짐
- 작업자가 간이리프트의 운반구 안에서 이동대차 손잡이 제거작업을 진행 중 운반구가 갑자기 낙하하면서 재해 발생

- 간이리프트 수리·점검 작업시 운반구 낙하방지조치 철저
 - 간이리프트 운반구에 근로자를 탑승시켜 수리·조정 및 점검 등의 작업을 하는 경우에는 운반구 불시하강 등 위험을 막을 수 있는 조치를 하고 작업 실시
- 전문업체를 통한 수리·점검작업 실시
 - 간이리프트 수리·점검작업 등은 제작업체 또는 전문수리업체를 통해 수리·점검 작업 실시
