## 재해개요

2021.11.17.(수) 07:00분경 충남 공주시 소재 00환경(주) 순환골재라인에서 재해자가 컨베이어 위에 올라가서 선별물을 제거한 후 갑자기 작동된 컨베이어 위에 실린 상태로 약 16m 이동하여 콘크러셔 내부로 떨어져 사망

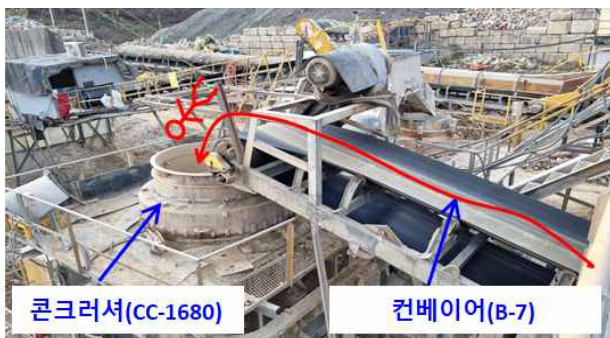
< 재해 상황도 >

- 컨베이어의 작동에 의한 위험 방지를 위해 필요한 조치 실시
  - 사업주는 멈춰있는 컨베이어 위에 올라가 있는 작업자가 컨베이어가 작동이 될 경우 컨베이어에 실려가 콘크러셔에 진입될 수 있는 위험이 있어, 이를 방지하기 위해 작업자가 임의로 접근할 수 없도록 방책 및 출입구를 설치하고 정비·청소 등을 위해 출입구를 통해 내부로 진입할 경우 컨베이어의 동력을 차단하는 연동 방호장치 설치 등 필요한 조치 실시
- 컨베이어의 정비·청소 등의 작업 시의 필요한 방호조치 실시
  - 사업주는 컨베이어의 정비·청소 등의 작업으로 컨베이어 위에 올라간 재해자는 위험해질 우려가 있는 경우, 기계의 운전이 정지된 상태에서 운전이 되는 것을 방지하기 위하여 기계의 기동장치에 잠금장치를 하고 그 열쇠를 별도 관리하는 등 필요한 방호조치 실시
- 조종실 운전자와 선별 작업자의 의사소통 체계 정비
  - 사업주는 사고 장소가 조종실과 거리가 있고 가동이 되는 주변 기계의 소음에 의해 의사소통이 어려운 환경에서 별도의 방송설비, 경음기, 선별실과 의사소통을 위한 인터폰 등의 통신장비를 통해 조종실 운전자와 선별 작업자 사이에 의사소통이 부재하거나 혼선이 발생되지 않도록 의사소통 체계를 정비하여야 함

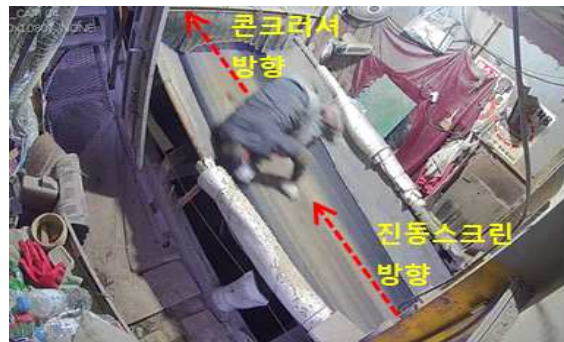
< 컨베이어 CCTV >
