철거현장 분진막용 비계(외출)위에서 수평부재 해체작업 중 떨어져 사망

공 사 명	○○○ 증축공사 중 철거공사	발생일시	2016.12.25(일) 10:30분경
재해형태	떨어짐	재해정도	사망 1명
소 재 지	부산시 사하구 장림동	공사규모	지상 3층 2개동
재해개요	비계공인 재해자(남, 63세, 일용직)가 철거공사 현장 외부에 설치된 비계(비산먼지 방지를 위한 분진막) 해체작업(7단 수평부재 위에 올라서서 8단 수평부재 해체) 중 몸의 중심을 잃고 지면으로 떨어져(H≒12m) 사망한 재해임.

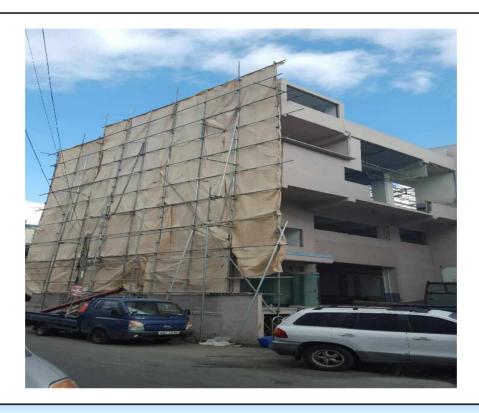
재해 발생전 현장 전경(비계 해체 전)

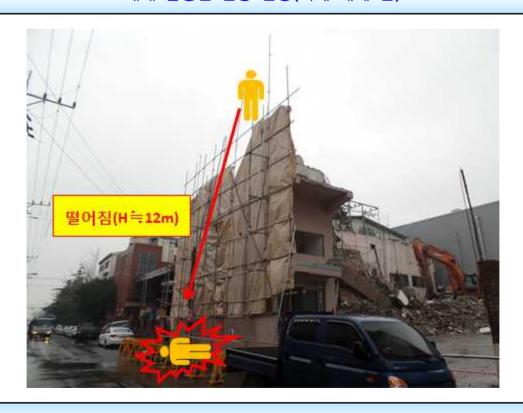
재해 발생후 현장(비계 해체 중)
