| 그레이팅 해체작업중 그레이팅과 함께 맨홀에 떨어짐 | | | |
| 공 사 명 | OO 기전설비 정비사업 | 발생일시 | 2017.8.31(목) 14:03분경 |
| 재해형태 | 떨어짐 | 재해정도 | 사망 1명(기계공) |
| 재해개요 | 2017. 8. 31.(목) 14:03분경 부산시 기장군 소재 기전설비 정비사업 현장에서 기전설비 정비사업 업체인 (주)OO 소속 재해자가 맨홀 하부에 설치된 기전설비를 해체하기 위하여 맨홀 상부 그레이팅에 본인의 안전대 고리를 연결하여 들어올리던 중 그레이팅과 함께 맨홀로 떨어짐(H≒7m) | | |

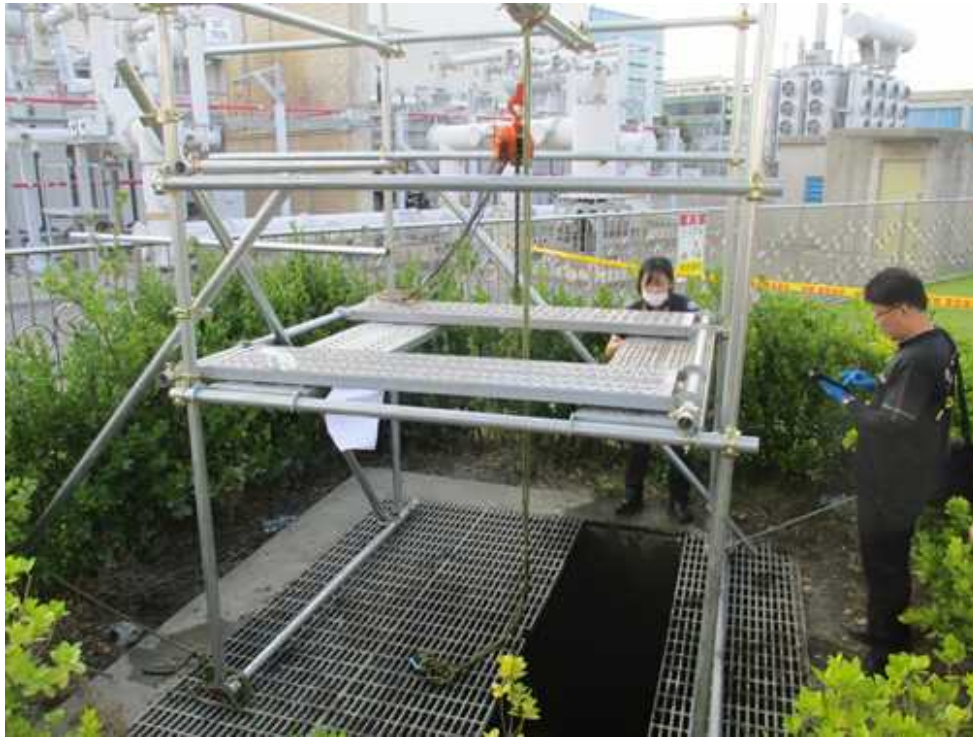
【사진 1】 사고당시 현장 전경

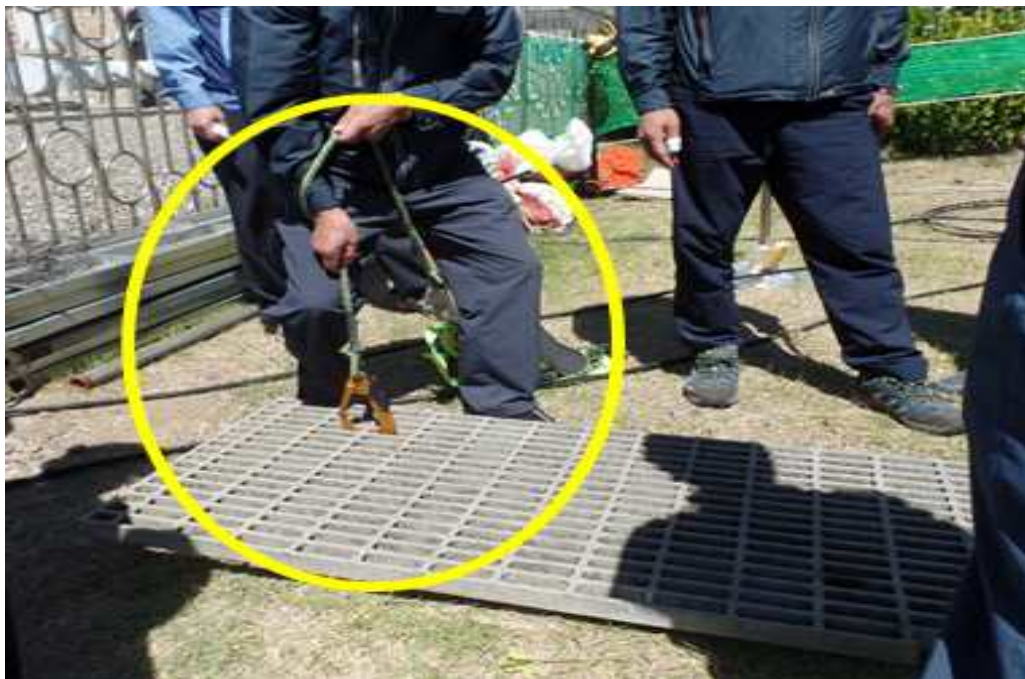
【사진 2】 재해자가 안전대 고리를 그레이팅에 연결하여 인양 장면 재연

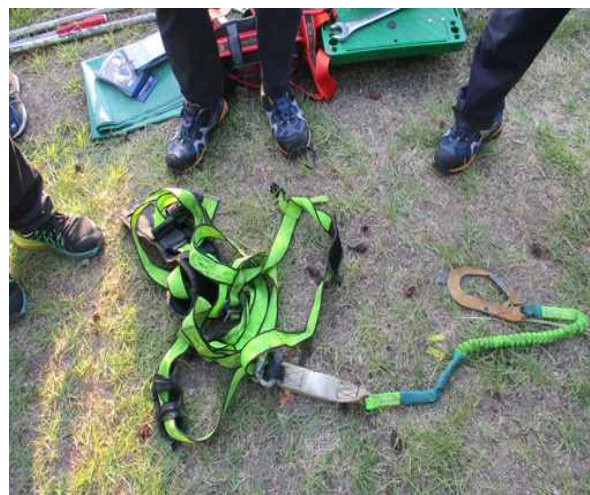
【사진 4】 재해당시 그레이팅과 연결한 재해자 안전대
