## 슬레이트 지붕 상부에서 칼라강판 덧씌우기 작업중 슬레이트 파단으로 인한 추락

| 공 사 명 | OO공업사 지붕 보수공사 | 발생일시 | 2019.6.30.(일) 13:40분경 |
| 재해개요 | 2019.06.30.(일) 13:40경 부산시 사상구 소재 OO공업사의 슬레이트 지붕 상부에서 칼라강판을 덧씌우기 작업을 위해 피재자가 지붕 위에서 작업 중 슬레이트가 파단 되면서 광일쇼트공업사 내 콘크리트 바닥(H≒6m)으로 떨어져 사망한 재해임 | | |

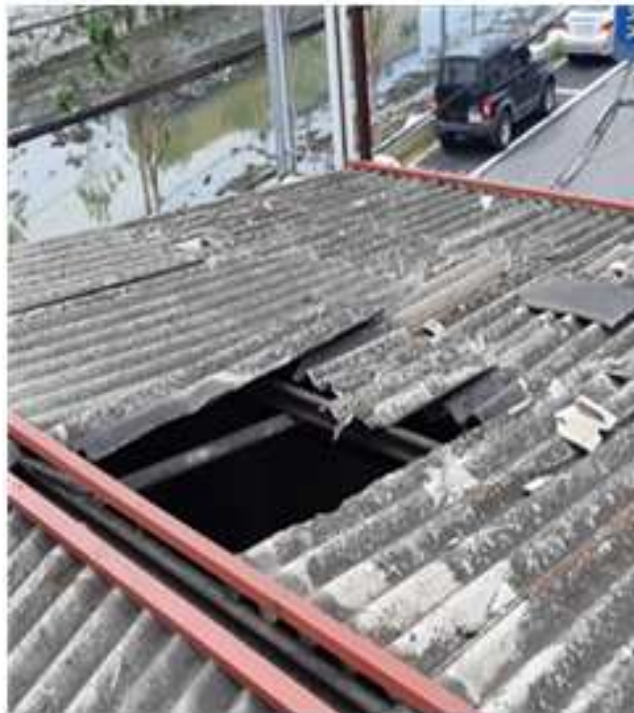
【사진】 슬레이트 지붕이 파단된 모습

- 강도가 약한 슬레이트 등의 재료로 덮힌 지붕위에서 작업을 하는 경우 근로자의 발이 빠지는 등 위험해질 우려가 있는 경우 폭 30cm이상의 발판을 설치하고,
- 발판을 설치하기 곤란한 경우에는 하부에 안전방망을 치는 등 위험을 방지하기 위한 필요한 조치를 하여야 함

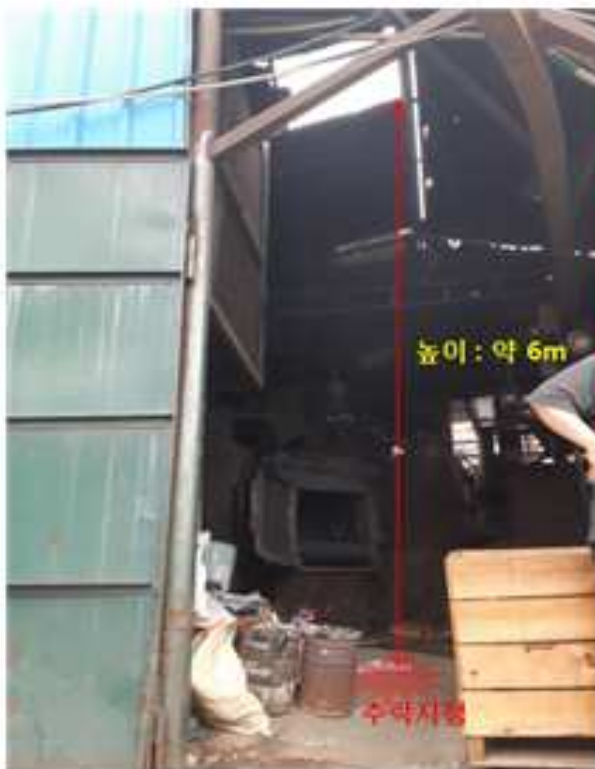
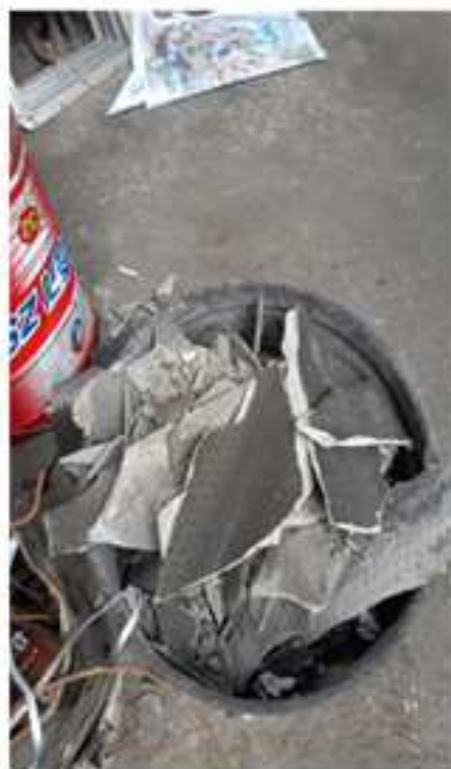
【사진】 피해자 추락 위치 및 슬레이트 파편

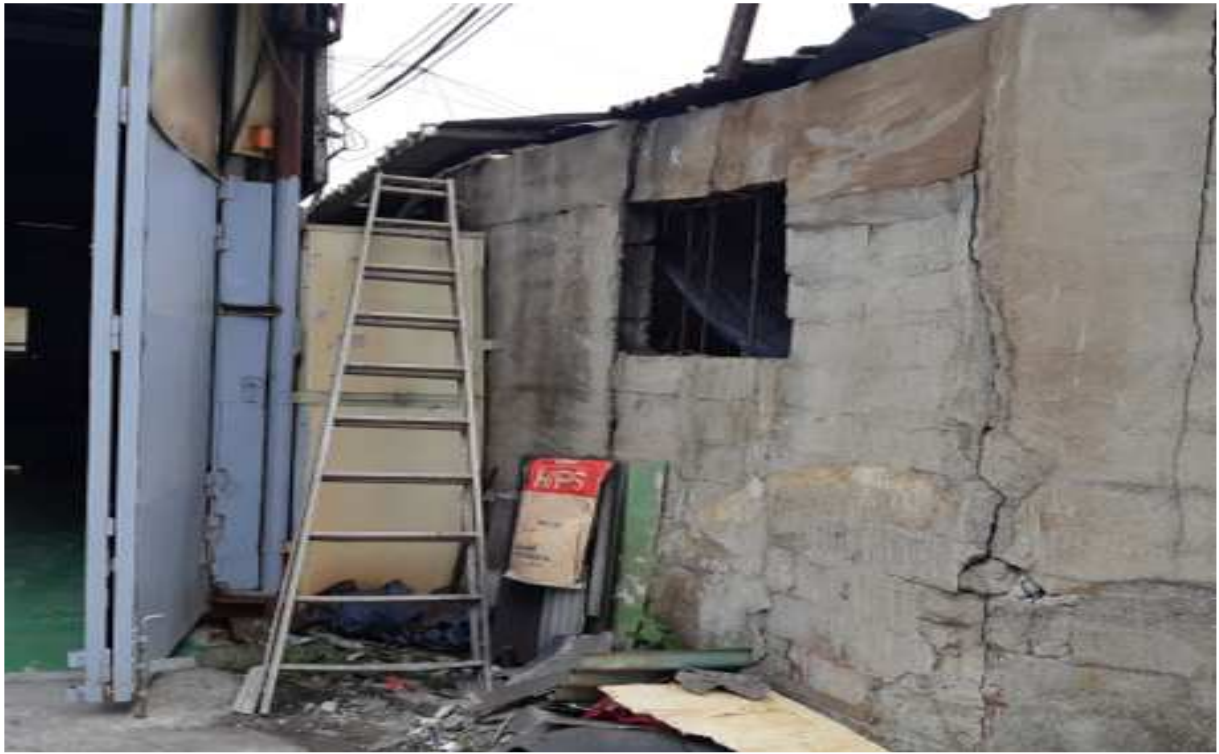
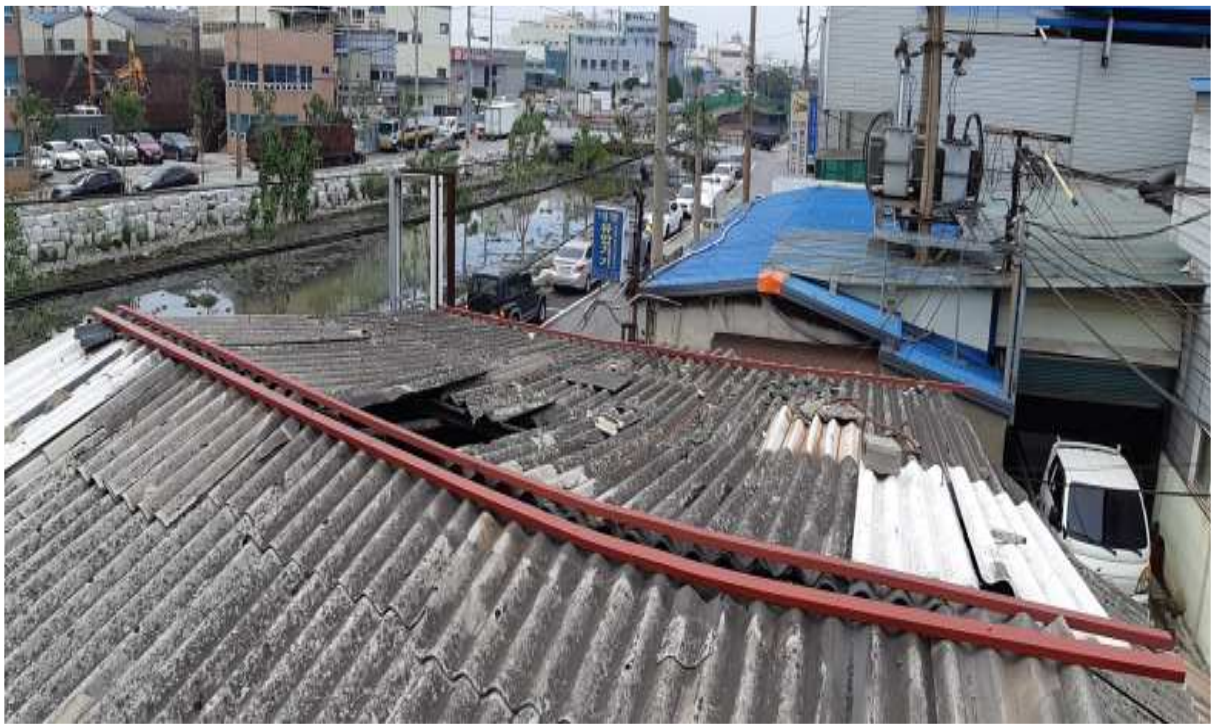
【사진】 지붕 상부로 올라갈 때 사용한 사다리 및 지붕 전체 모습
