지자체 발주 상·하수관로 공사 질식재해 사례

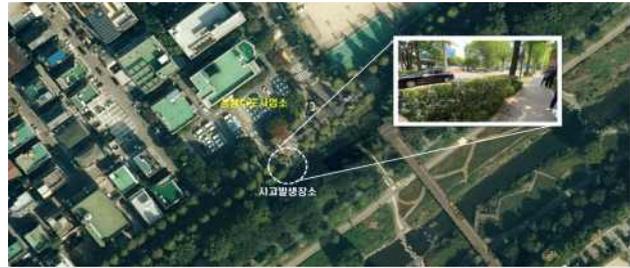
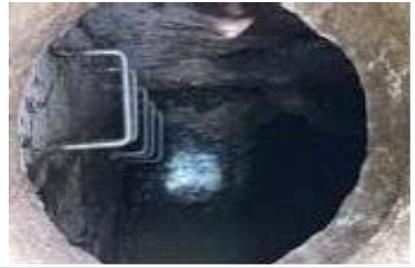
□ 사례 #1

발생일시	2020년 6월 17일(수) 11:40	
재해개요	서울 강남구 소재 빗물받이 신설공사 현장에서 사전조사 작업을 수행하던 재해자가 맨홀내부에 쌓여있던 슬러지로 떨어지자 주변에 있던 굴착기 기사가 재해자를 찾기 위해 버킷에 로프를 묶은 후 맨홀로 진입하였으나 산소결핍으로 슬러지에 빠져(추정) 작업자와 굴착기 기사 모두 사망한 재해임	
관련사진

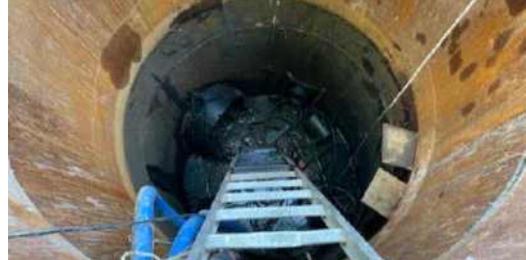
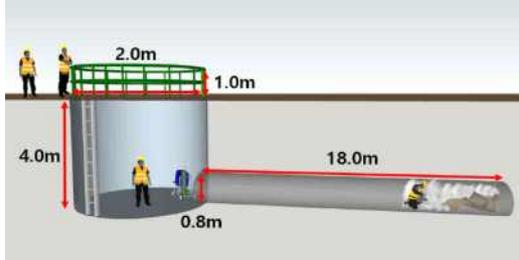
□ 사례 #2

발생일시	2020년 4월 9일(목) 15:00	
재해개요	부산 사하구 소재 지하 하수관 신설 공사 현장에서 강관내부 폐기물 용단작업을 위해 재해자가 용단용 토치(산소+LPG)를 가지고 들어간 후 폭발이 발생하였고, 폭발음을 감지한 동료 2명이 구출을 위해 강관내부로 들어갔으나 폭발연소 시 발생한 일산화탄소에 작업자 3명 모두 중독 사망한 재해임	
관련사진
