## 달비계 추락 사망사고 발생경보

(제2021-6호)

# 달비계 사용 외벽작업 중 추락 사고 발생

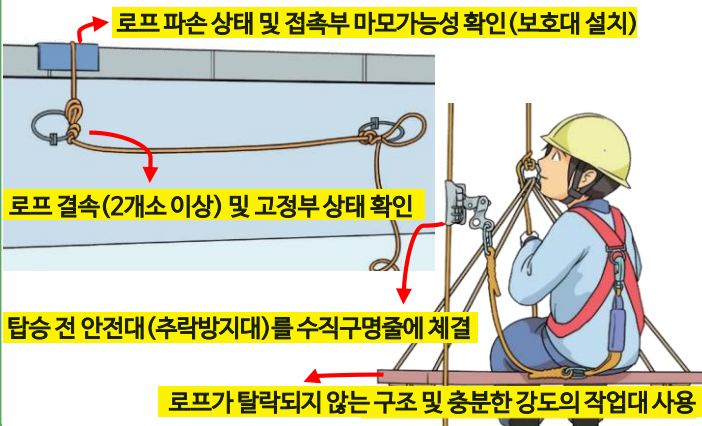
- ▲ 로프 길이 부족
- ▲ 로프 체결 불량 또는 파단
- ▲ 수직구멍줄 미설치
- ▲ 안전대 및 추락방지대 미설치
- ▲ 노후화된 작업대 파손 위험

- ▲ 안전대(추락방지대)를 수직구멍줄에 체결
- ▲ 로프 결속 상태 및 고정부 상태 확인
- ▲ 로프 파손 상태 및 접촉부 마모가능성 확인
