## 붕괴 사망사고 발생경보

(제2021-5호)

# 주택개조 공사현장 붕괴사고

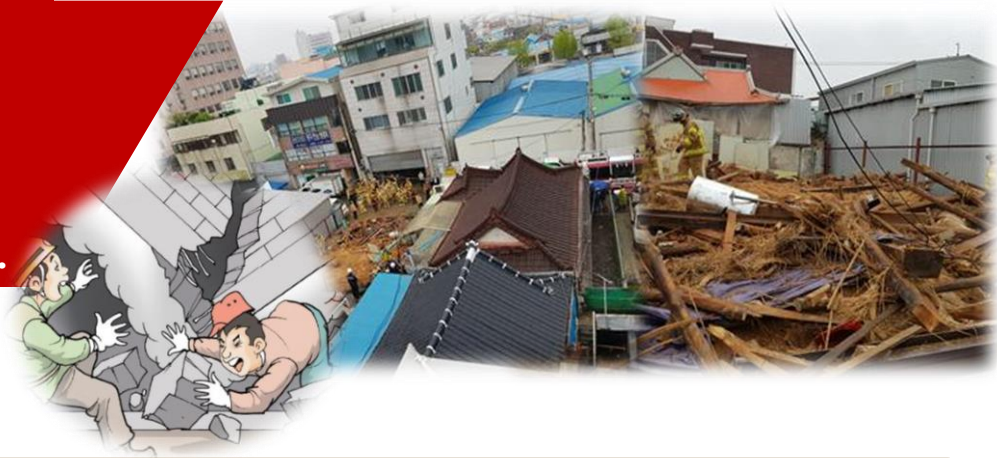
2021.4.4.(일) 광주 소재 한옥주택 개조 공사현장에서 철골빔 보강작업 중 지붕의 하중을 견디지 못하고 주택이 붕괴되어 2명이 사망하고, 2명이 부상당함.

- ▲ 건물 구조 및 주변상황 등에 대해 사전조사를 정확히 실시
- ▲ 작업순서 및 작업방법 등 작업계획서 작성
- ▲ 작성된 작업계획서에 따라 작업 실시
- ▲ 해체 시 추락 및 위험요인, 작업방법·순서 및 신호 방법, 작업안전기준 및 보호구 등에 대한 특별교육 실시

- ▲ 설계도서에 따라 시공했는지 확인
- ▲ 건설공사 시방서에 따라 시공했는지 확인
- ▲ 구조기준을 준수했는지 확인
- ▲ 건축물 노후로 내력 저하 또는 부가 하중 등으로 붕괴 위험이 있는 경우 안전진단 등 안전성평가로 구조적 안전성 확보
