원통형 선별기 점검작업 중 끼임 (인천본부 2019-21-11-004)

재해개요

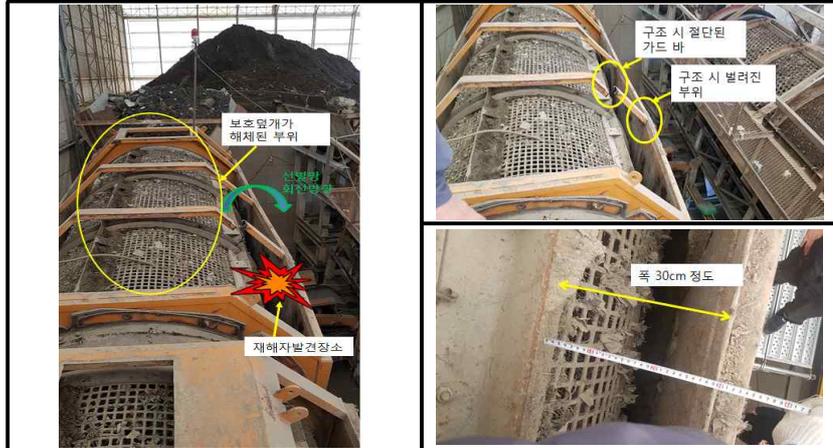
재해상황도

2019년3월12일(화) 22시 경 건설 폐기물 처리 및 재활용업체인 ○○○의 토분 선별작업장에서 설비점검 중이던 재해자가 가동중인 원통형 선별망과 이를 둘러싸는 고정프레임 사이에 끼어 사망한 재해임.

○ (불안전한 상태) 선별기 상부 보호덮개 해체

: 신규설치 시 선별 2호기 상부 전면에 보호덮개가 있었으나, 생산 가동하는 과정에서 선별망(Ø30 정도)에 진흙이 엉켜 붙어 이를 쉽게 제거하기 위해 보호덮개를 제거함.

○ (불안전한 행동) 청소·점검 등의 작업시 전원 미차단

: 원통형 선별기의 청소·점검 시에는 전원을 차단한 후 작업을 실시해야 하나, 설비 구조상 전원차단 후에도 회전망이 완전히 정지하기 위해서는 일정 시간이 소요되고, 이상소음의 발생원을 찾기 위해서는 설비가 동작중이어야 하므로 전원을 미차단함.

○ 정비 등의 작업시의 운전정지 등 미실시

- 원통형 선별기 등의 정비·청소 작업 시에는 해당 기계의 운전을 정지해야 하나, 전원을 차단하지 않은 상태에서 이상 소음을 점검하던 중 사고가 발생함

○ 선별기 상부 보호덮개 미설치 및 해체 후 작업

- 기계의 원동기·회전축 등 근로자가 위험에 처할 우려가 있는 부위에는 덮개 등을 설치해야 하나, 회전부위에 보호덮개가 미설치되었으며, 보수 등의 사유로 이를 해체하였더라도 해당 작업을 완료 후에는 원상복구 했어야 함.

○ 정비 등의 작업 시 운전정지 후 작업 실시

- 원통형 선별기 등의 정비·청소 작업 시에는 반드시 해당 기계의 운전을 정지한 후 작업하여야 하며, 작업자가 정지하기 쉬운 위치에 비상정지장치를 설치해야 함.

○ 원통형 선별기 상부 보호덮개 설치 및 추락방지조치 실시

- 원통형 선별기의 상부에는 회전하는 선별망으로부터 근로자의 신체를 보호할 수 있는 견고한 구조의 보호덮개를 설치하고, 해당 지역에 출입을 금지해야 하며, 설비의 점검 및 보수, 청소 등을 위해 부득이하게 작업발판을 설치하는 경우에는 발판 측면에 추락예방을 위한 안전간판을 설치해야 함.
