## 계단높이 재조정 및 대리석 재설치 작업 중 떨어짐

| 공 사 명 | 계양구 ○○동 ○○종합건설(주)<br>○○○○ 신축공사 | 발생일시 | 2019.06.18.(화) 10:20경 |

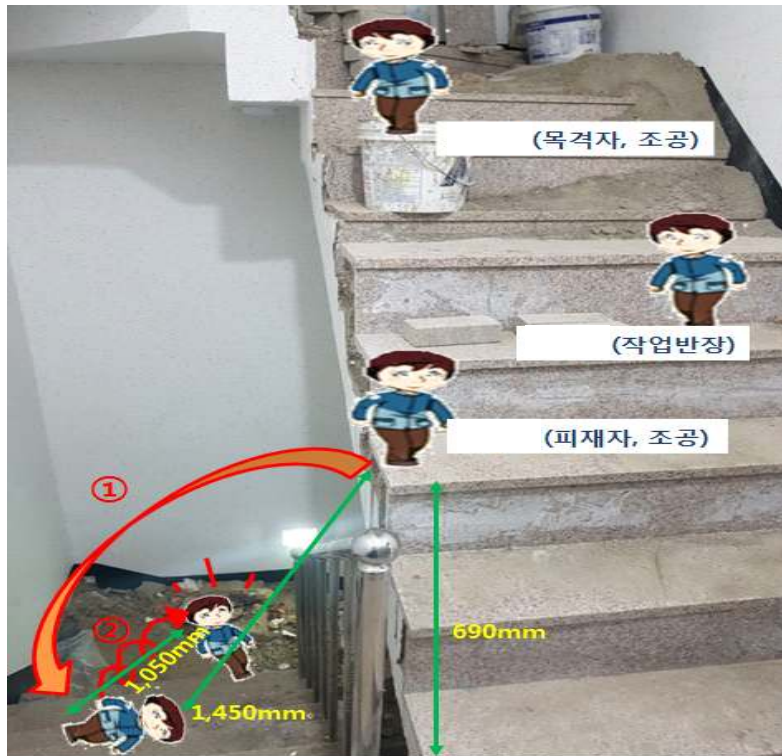
### 재 해 상 황 도

| 재해개요 | <ul style="list-style-type: none"> <li>○ 2019. 06. 18.(화) 10:20경</li> <li>○ 인천 ○○구에 소재한 ○○종합건설(주)가 시공중인 「○○○○ 신축공사」 현장에서</li> <li>○ 협력업체 ○○스톤 소속 근로자인 피재자 박○○(만71세, 남, 석공)가</li> <li>○ 2동 지하1층 계단 재조정 및 대리석 재설치 보조 작업중</li> <li>○ 몸의 중심을 잃고 지하2층 계단(높이 2,590mm)으로 떨어져 치료 중 2019. 06. 25.(화) 19시10분경 사망한 재해임.</li> </ul> | | |

| 안전대책 | <ul style="list-style-type: none"> <li>○ 개구부 등의 방호 조치 준수 <ul style="list-style-type: none"> <li>- 사업주는 난간 등을 설치하는 것이 매우 곤란하거나 작업의 필요상 임의로 난간 등을 해체하여야 하는 경우 추락방호망을 설치하여야 하나, 추락방호망을 설치하기 곤란한 경우에는 근로자에게 안전대를 착용하도록 하는 등 추락할 위험을 방지하기 위하여 필요한 조치를 하여야 함.</li> </ul> </li> <li>○ 계단의 난간 설치 준수 <ul style="list-style-type: none"> <li>- 사업주 높이 1미터 이상인 계단의 개방된 측면에 안전난간을 설치하여야 함.</li> </ul> </li> <li>○ 보호구 지급 준수 <ul style="list-style-type: none"> <li>- 사업주는 작업을 하는 근로자에 대해서는 그 작업조건에 맞는 보호구를 근로자 수 이상으로 지급하고 착용하도록 하여야 함.</li> </ul> </li> </ul> <p>(근로자가 추락할 위험이 있는 작업 : 안전모)</p> | | |

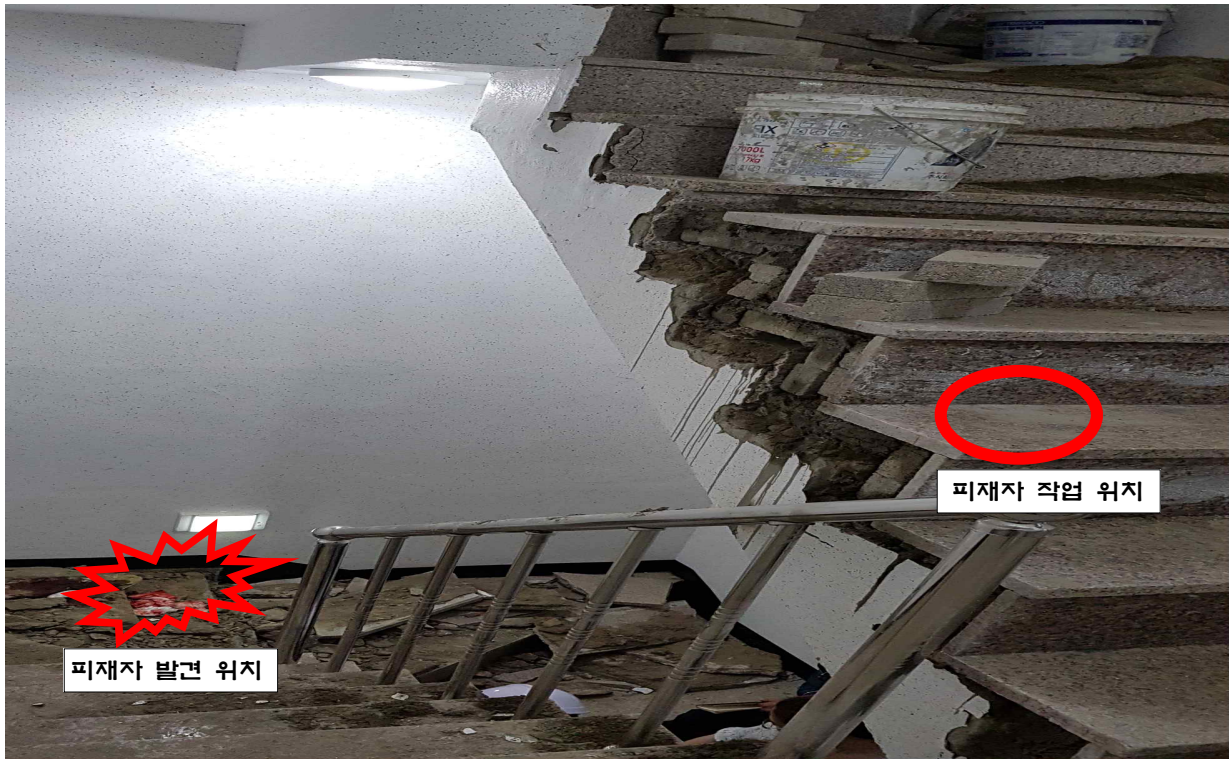
재해조사 당시 재해자 추락 위치

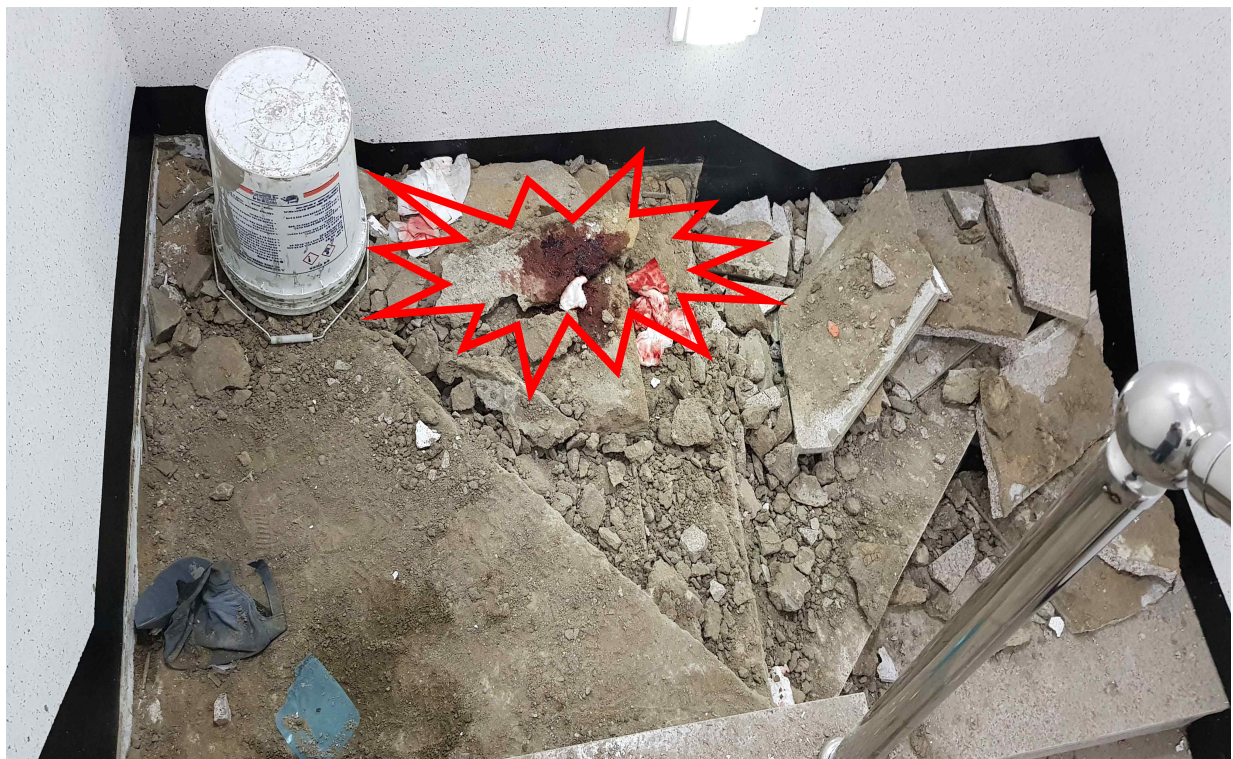
재해조사 당시 재해자 발견 위치
