## 중대재해 사례

### 소화배관 용접부위에 광명단을 칠하던 중 떨어져 사망

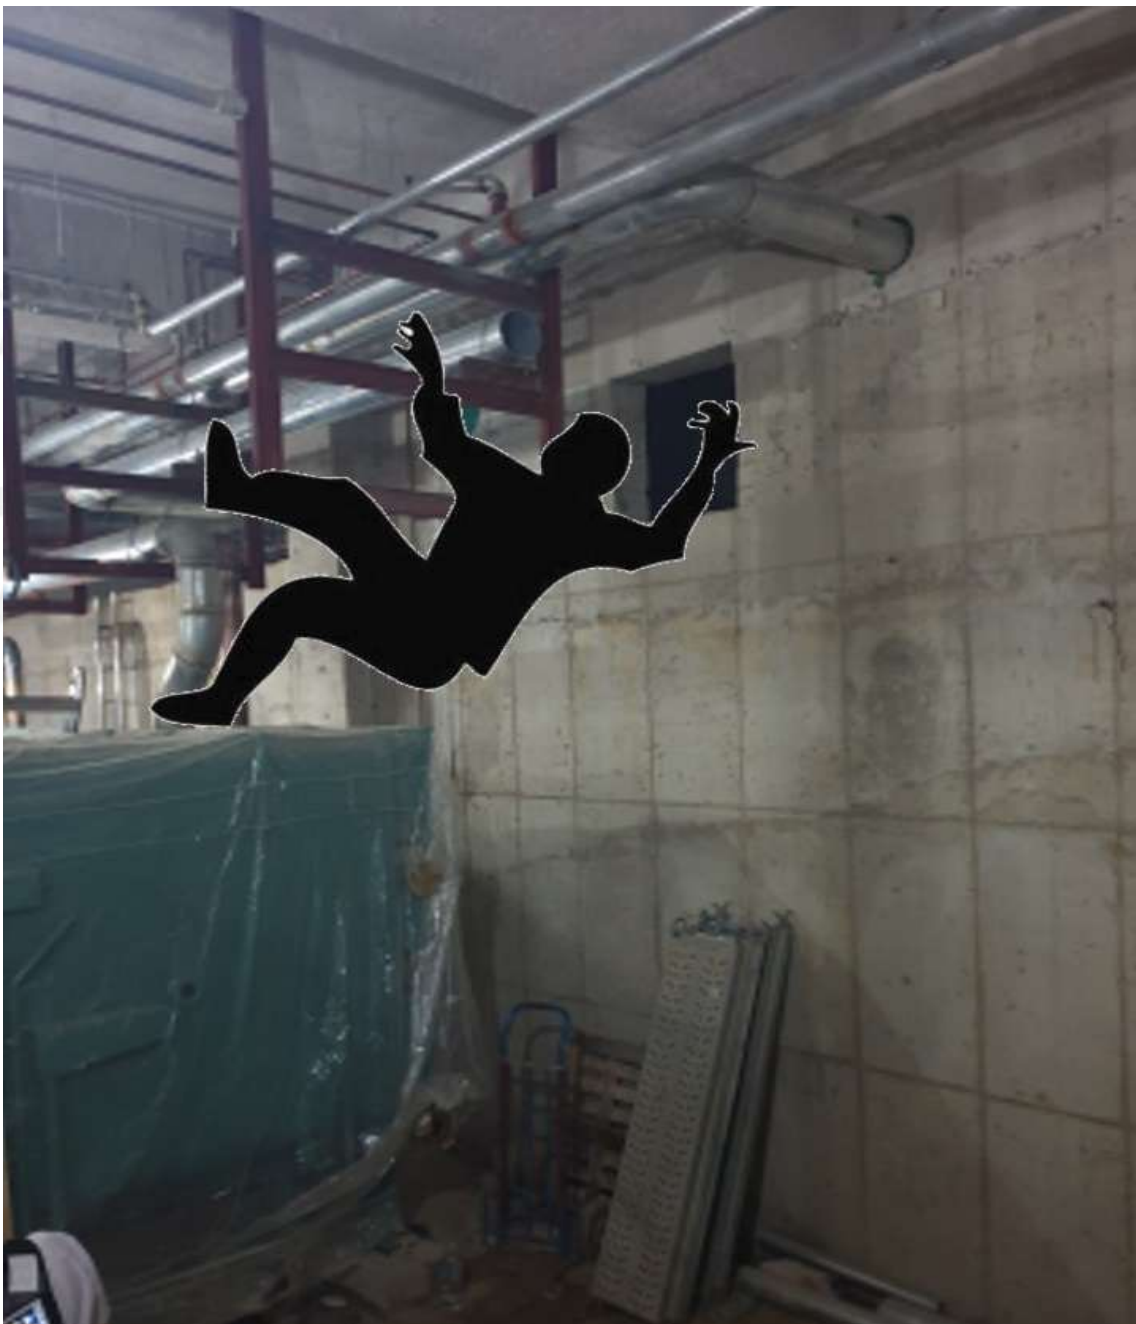
[사진] 재해상황도

2019.00.00., 인천광역시 연수구 소재 문화센터신축 소방공사 현장 지하1층 기계실에서 소화배관(Ø100mm) 용접부위에 광명단을 칠하던 중 추락하여 병원에서 치료 중 사망한 재해임.

- 사업주는 소방배관 설치 및 광명단 칠 작업 등 근로자가 추락하거나 넘어질 위험이 있는 장소에서 작업발판을 미설치 한 상태에서 작업 중 떨어짐

- 사업주는 추락할 위험이 있는 높이 5.5m 이상의 소방배관 설치 및 광명단 칠 작업 장소에는 안전대를 안전하게 걸어 사용할 수 있는 안전대 부착설비를 미설치

- 사업주는 추락할 위험이 있는 높이 5.5m 이상의 소방배관 설치 및 광명단 칠 작업 장소에는 근로자에게 안전대를 미지급하여 추락시 보호받지 못함

- 사업주는 소방배관 설치 및 광명단 칠 작업시(5.5m) 근로자가 추락하거나 넘어질 위험이 있는 장소에서 작업할 경우에는 비계를 조립하는 등의 방법으로 작업발판을 설치하여야 함.

※ 렌탈 장비 사용 또는, 비계 조립(이동식비계/틀비계 등) 등

- 사업주는 추락할 위험이 있는 높이 5.5m 이상의 소방배관 설치 및 광명단 칠 작업 장소에는 안전대를 안전하게 걸어 사용할 수 있는 안전대 부착설비를 설치하여야 함
- 또한, 안전대 부착설비로 지지로프 등을 설치하는 경우에는 처지거나 풀리는 것을 방지하여야 함

- 사업주는 추락할 위험이 있는 높이 5.5m 이상의 소방배관 설치 및 광명단 칠 작업 장소에는 안전대를 지급하고, 안전대를 안전대부착설비에 걸고 작업 토록 관리감독 하여야 함
