[ 2019년도 충남본부 ]

# 건설업 중대재해 사례 및 예방대책

산업재해예방  
안전보건공단  
충남지역본부

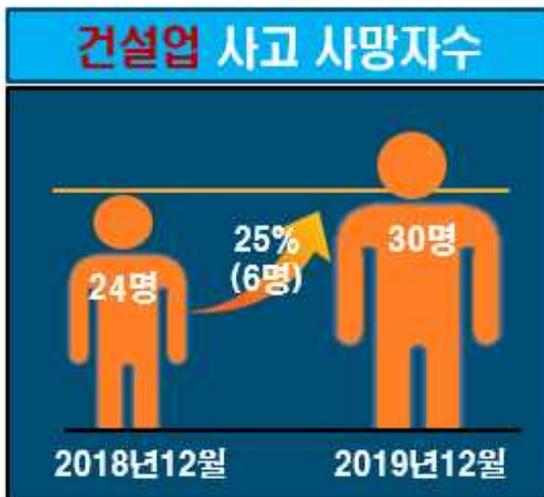
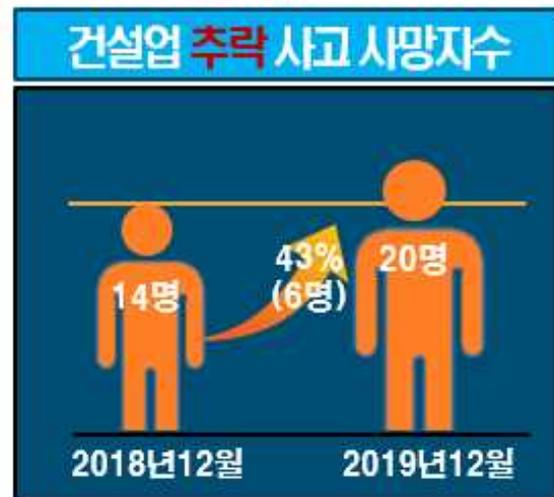
**떨어짐 재해 이것만은 확인하자!**

작업발판 설치

안전방망 설치,  
안전모 착용

개구부 덮개,  
안전난간 설치

안전대  
부착설비설치

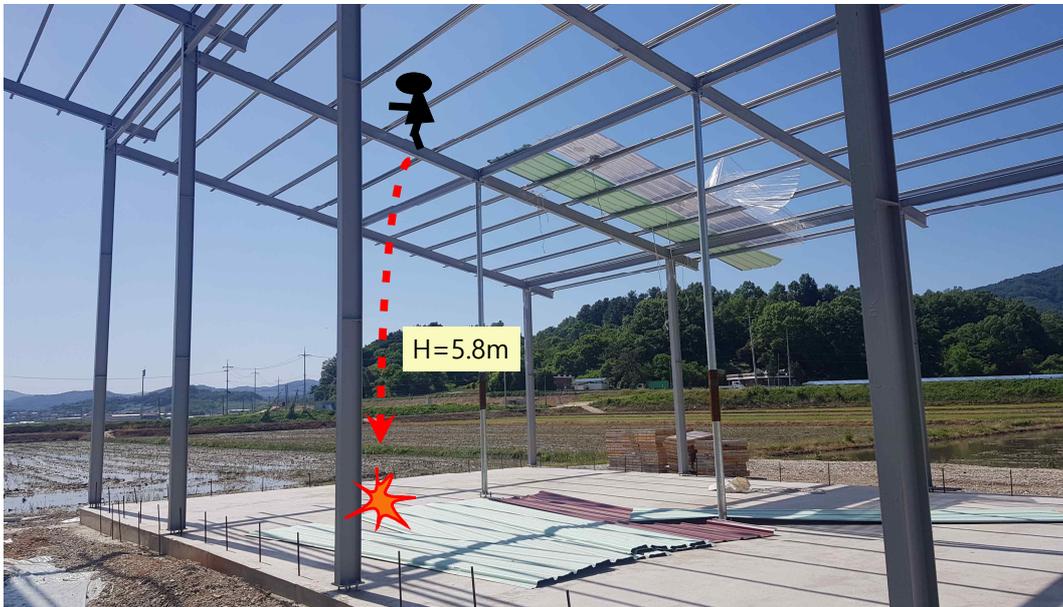
## 지붕 패널 설치 중 철골 보에서 떨어짐

- 작업자가 축사 철골 구조물 위로 운반한 지붕 패널 묶음을 풀고 판개하는 작업을 위해 이동 중 몸의 중심을 잃고 패널(8장, 0.192톤)과 함께 지상 콘크리트 바닥(H=5.8m)으로 떨어져 사망함

- **작업계획서 작성 및 준수 철저**
  - 지붕 패널 설치 등 중량물 취급 시 추락 등의 위험방지를 위한 작업순서 지정, 안전시설 설치 및 개인보호구 착용 등이 포함된 작업계획서 작성 및 준수 철저
- **추락방지조치 철저**
  - 추락위험이 높은 고소에서의 작업 시 견고한 구조의 작업발판 설치, 고소작업대 사용, 추락방호망 또는 안전대 부착설비 설치 등의 추락방지조치 철저
- **개인보호구 착용 관리감독 철저**
  - 철골 구조물 등 추락위험장소에서의 작업 시 개인보호구(안전모, 안전대)를 착용하고 작업 또는 이동하도록 관리감독 철저

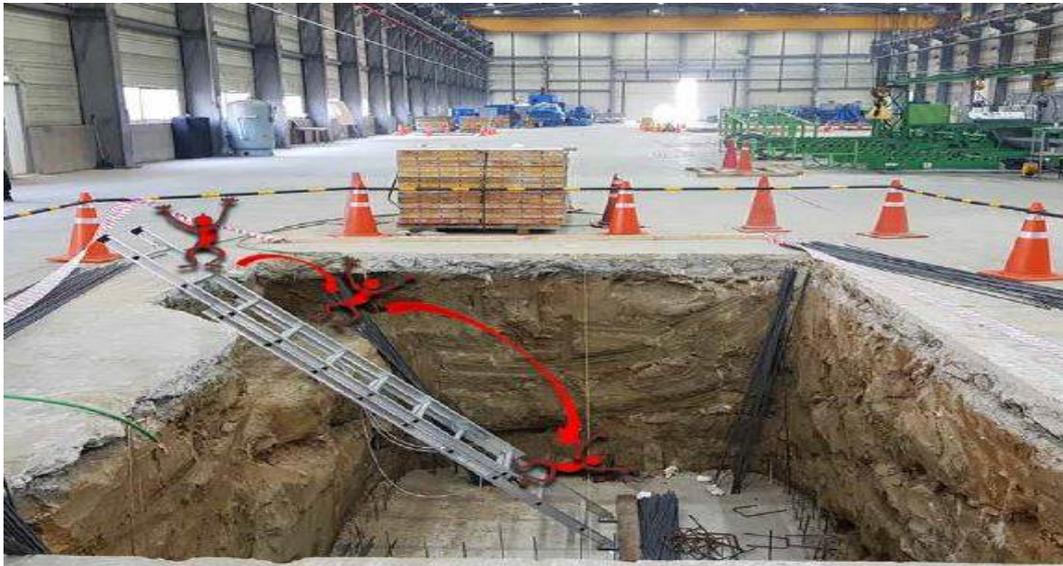
# 피트 내부로 내려가다 떨어지면서 돌출된 철근에 찰림

- 작업자가 공장 내 기계 기초 피트 벽체철근 조립을 위해 피트 바닥(깊이=2.4m)으로 내려가려고 굴착면 단차 부위를 밟는 순간, 몸의 중심을 잃고 약 1.5m 아래 콘크리트 바닥으로 떨어지면서 바닥 슬래브에 돌출된 수직철근(벽체 수직철근 이음용, 돌출길이=21cm)에 머리가 찰려 사망함

- 추락방지조치 철저
  - 굴착 선단부에 안전난간 설치(당 현장의 경우 굴착면 단차부로의 이동 방지) 등 추락방지조치 철저
- 사다리식 통로 설치기준 준수 철저
  - 사다리식 통로 설치 시 걸쳐놓은 지점 상부로 60cm 이상 여장길이 확보 후 넘어지거나 미끄러지지 않도록 고정하는 등 안전기준에 적합한 구조로 설치 철저
- 개인보호구(안전모) 착용 철저
  - 현장 내에서는 안전모를 올바르게 착용(턱끈 체결)하고 작업 또는 이동하도록 개인 보호구 지급 및 착용에 대한 관리감독 철저

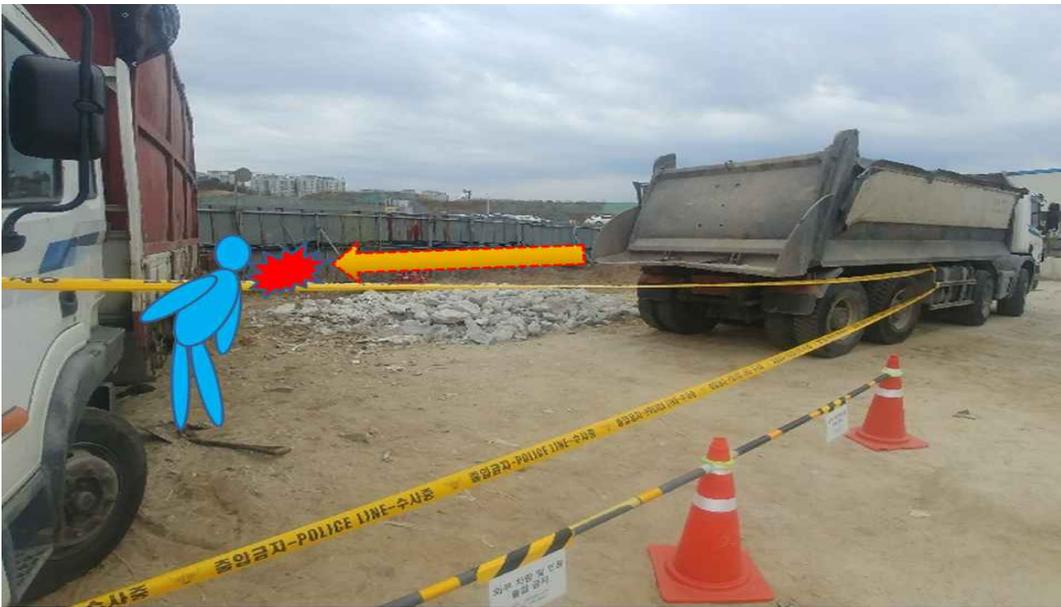
## 덤프트럭 후진 신호 중 차량사이에 끼임

- 우수 집수조 콘크리트 파쇄물을 적재하기 위해 작업자가 덤프트럭 후방에서 집게차 측으로 트럭 후진 신호 중 정차된 집게차 측면부와 트럭 후미 사이에 끼여 사망함

- 차량계 하역운반기계 접촉위험 방지조치 철저
  - 덤프트럭 작업 시에는 작업자 접촉위험 방지를 위해 위험장소 출입을 금지하거나 유도자 또는 작업지휘자를 배치하여 유도하도록 하는 등의 안전조치 철저
- 차량계 하역운반기계 작업계획서 작성 철저
  - 차량계 하역운반기계 작업 시 운행경로, 작업방법 및 추락·협착·낙하 등의 위험 예방대책이 포함된 작업계획서 작성 후 준수하도록 작업자 교육 등 관리감독 철저

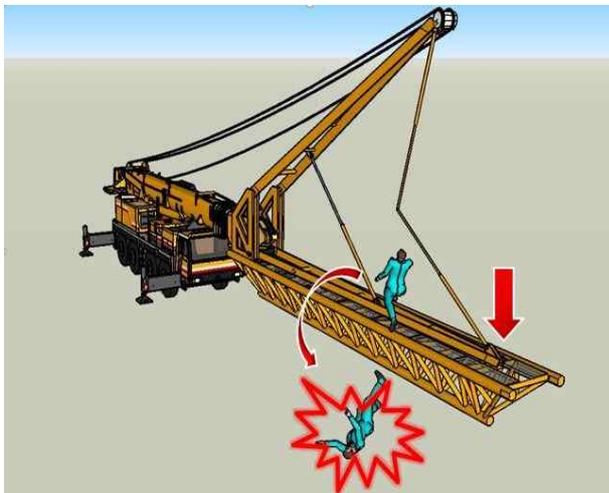
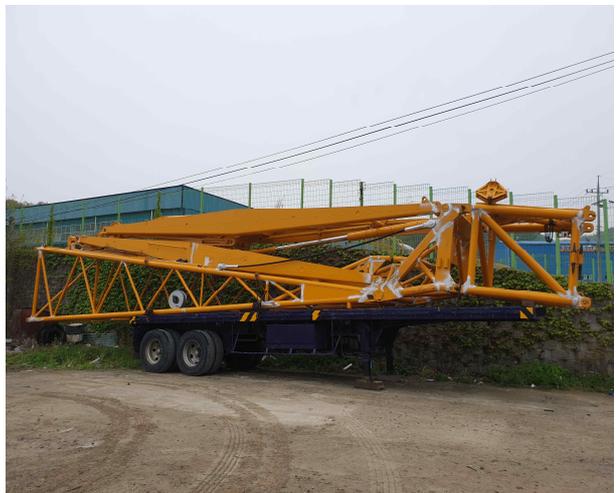
## 이동식 크레인 보조뿔 조립 중 붐대에서 떨어짐

- 이동식 크레인(700톤) 출고 전 검사를 위해 보조뿔 조립 중 지브 부재를 들어올리기 전에 해체해야 할 고정핀을 분리하지 않고 지브 상승 조작을 진행하다 하중(약 1.5톤)을 견디지 못한 핀이 체결된 러그가 파단되면서 발생한 지브 낙하 충격으로 크레인 부재 위에서 작업하던 작업자가 약 2.25m 아래 지상바닥으로 떨어져 사망함

- 추락방지조치 철저
  - 추락위험장소에서 작업 시 작업발판, 안전대 부착설비 등 안전시설을 설치하고 개인보호구(안전대, 안전모)를 착용하도록 하는 등 추락방지조치 철저
- 작업계획서 작성 및 작업지휘자 배치 철저
  - 중량물 취급 작업 시 추락, 낙하 등의 위험방지를 위한 작업계획서를 작성하고 작업지휘자를 지정하여 그 계획에 따라 작업을 지휘하도록 관리감독 철저
- 이동식 크레인 조립작업 절차서 작성 및 교육 철저
  - 크레인 조립작업 절차서는 이해가 용이하도록 한글로 작성(당 사업장 영문 책자 비치) 하여 비치요하며, 크레인 조립 시 작업절차·방법 등을 숙지한 상태에서 작업할 수 있도록 사전교육 철저

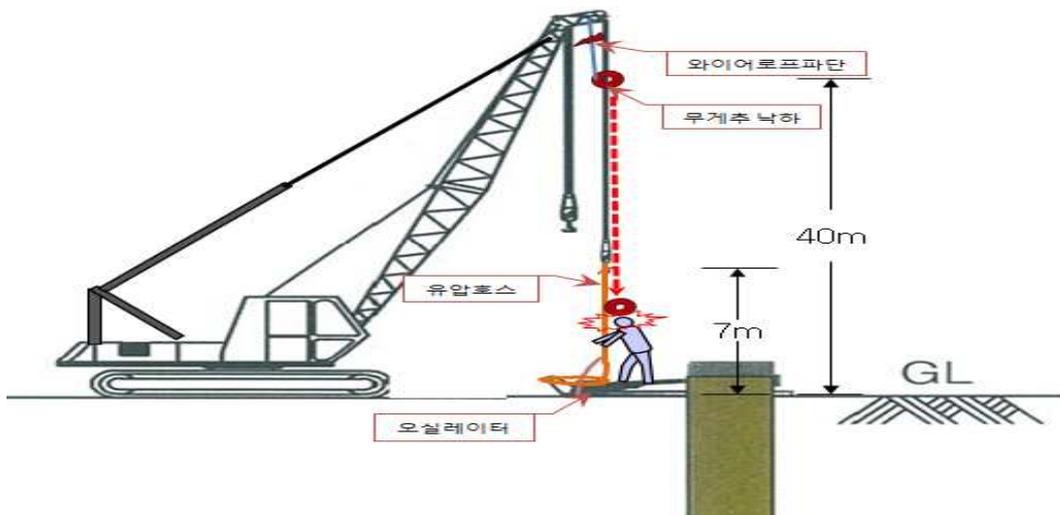
## 낙하한 이동식 크레인 권과방지장치 추에 맞음

- 이동식 크레인으로 오실레이터 구동용 유압호스 정리 중 크레인 붐대 끝단의 권과방지장치 "추(7.2킬로그램)"를 매단 와이어로프가 파단되면서 "추"가 지상으로 낙하(약 40m)하여 피재자 두부(안전모) 강타

- 볼트·너트 풀림방지조치 및 방호장치 임의 개조·변경 금지
  - 기계에 부착된 볼트·너트 풀림방지조치(록너트, 스프링와셔, 멈춤나사 또는 멈춤쇠 사용 등) 실시 및 방호장치 기능 무효화 또는 제조 당시의 성능이하로 개조·변경 금지 철저
- 이동식 크레인 작업 관리감독 철저
  - 이동식 크레인 작업 시 사전에 권과방지장치 추의 볼트·너트 조임상태 등 결함 유무 및 기능을 점검하고 불량품을 제거하는 등 관리감독 철저

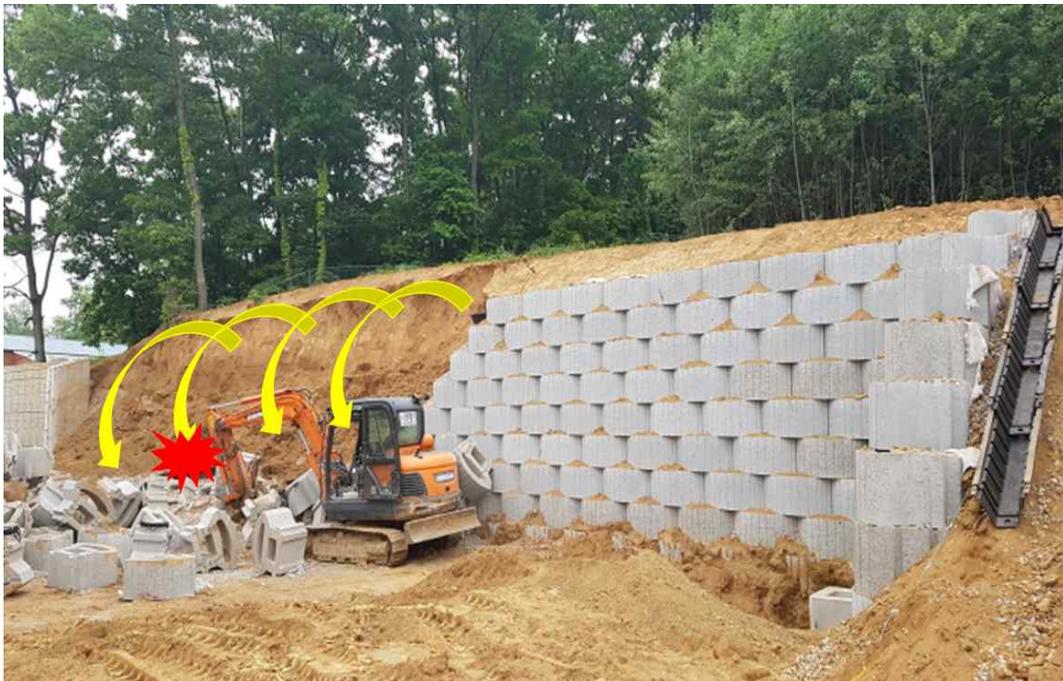
## 토압에 의해 무너진 식생블럭옹벽에 매몰

- 재해발생 이틀 전에 축조된 식생블럭옹벽(H=4.4m)의 수평거리 44m 구간 중 좌측 약 25m 구간이 배면 토압을 견디지 못하고 무너져 옹벽 전면에서 바닥 정리 작업 중이던 작업자가 매몰(옹벽 블록 약 38톤, 토사 약 112m³) 사망함

- 옹벽 축조 시 설계도서 준수 철저
  - 식생블럭옹벽 축조 시 기초 지지력, 기울기 등의 설계도서 준수 철저
  - 당초 설계도서와 상이한 식생블럭 제품 적용 등 계획 변경 시에는 변경 제품에 대한 기초 및 기울기 상세도 등 설계도서 재작성 후 준수 철저
- 작업계획서 작성 및 준수 철저
  - 차량계 건설기계를 사용하여 집수정 등 배수공 작업 시 주변 지형, 지반 등에 대한 사전조사 후 붕괴 등의 위험방지를 위한 작업계획서를 작성하고 그 계획에 따라 작업하도록 관리감독 철저

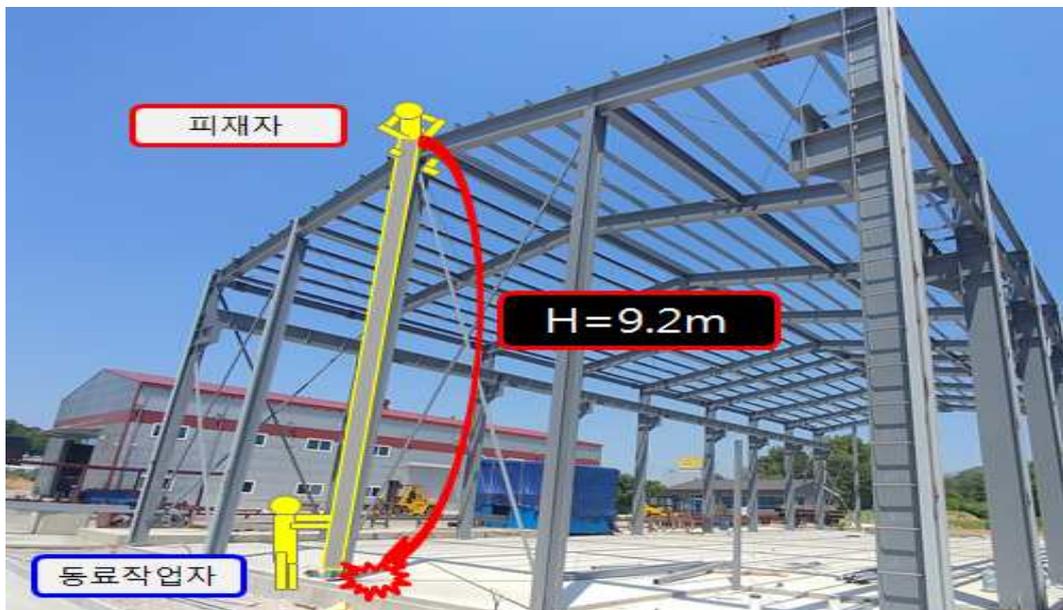
# 철골 보에 앉아 외벽 마감재 지지철물 설치 중 떨어짐

○ 공장동(지상 1층) 지붕 철골 보 끝단에 걸터앉아 외벽 마감재(패널) 지지철물(C형강)을 기둥 부재에 용접 고정하기 위한 준비(위치조정 등) 중 몸의 중심을 잃고 약 9.2m 아래 콘크리트 바닥으로 떨어져 사망함

- 추락방지조치 철저
  - 추락위험이 높은 고소에서의 작업 시 작업발판 설치, 고소작업대 사용, 추락방호망 또는 안전대 부착설비 설치 등의 추락방지조치 철저
- 개인보호구 착용 관리감독 철저
  - 철골 보 등 추락위험장소에서의 작업 시 개인보호구(안전모, 안전대)를 착용하고 작업하도록 관리감독 철저
- 작업방법 개선
  - 고소작업이 필요한 외벽 마감재 지지철물 설치시 공장내에서 철골 제작 시 사전에 부착될 수 있도록 조치 등 근원적으로 위험요인을 제거할 수 있도록 작업방법 개선

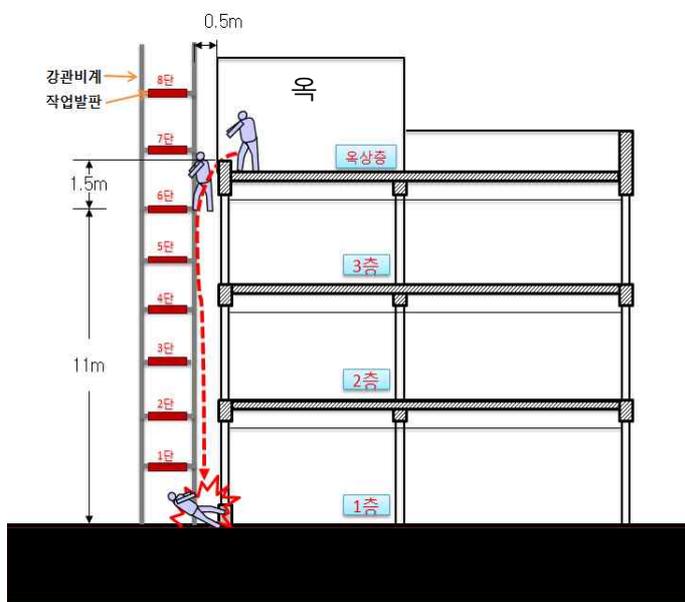
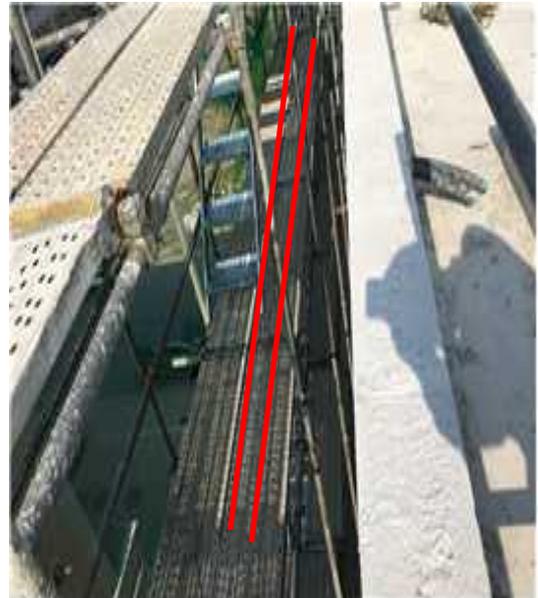
# 건물외부로 이동 중 비계와 벽면 사이로 떨어짐

○ 옥상층 파라펫 외벽 거푸집 보강을 위해 파라펫(높이 35cm)을 넘어 약 1.5m 아래 외부 비계 작업발판으로 비계를 붙잡고 내려가다 실족하여 벽면과 비계 틈새(폭 약 50cm)를 통해 약 11m 아래 지상바닥으로 떨어짐

- **작업통로 설치 철저**
  - 건물에서 외부비계로 이동, 비계 작업발판 상하로 승강 또는 작업장으로 통하는 장소 등에는 작업자가 안전하게 사용할 수 있는 통로를 설치하고 항상 사용할 수 있도록 유지 철저
- **개구부 추락방호조치 철저**
  - 외부비계 작업발판 단부에는 작업자 추락방지를 위하여 안전난간을 설치하거나 비계와 벽면 사이 틈(개구부)에 추락방호망을 설치하는 등 방호조치 철저
  - ※ 안전난간 또는 추락방호망 설치 등이 곤란한 경우 안전대 착용조치 등 추락방지조치

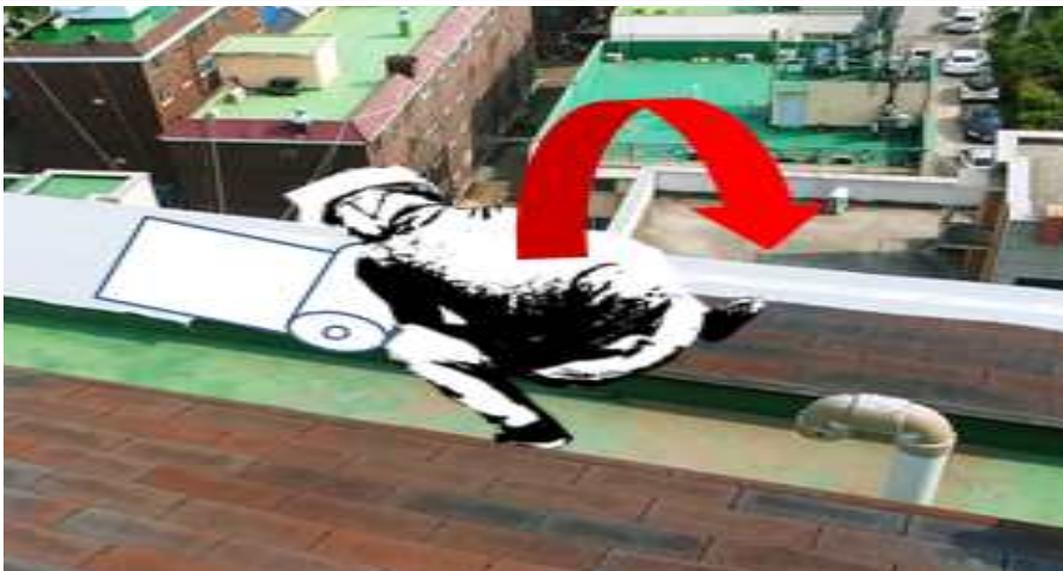
# 아파트 옥상 방수 보수작업 중 지붕 단부에서 떨어짐

○ 아파트 옥상 경사지붕 방수 보수작업(부직포 설치) 중 몸의 중심을 잃고 지붕 단부에서 약 32m 아래 지상바닥으로 떨어져 사망함

- 추락위험이 높은 기존 아파트 경사지붕 보수작업 시 청소용 고리 등에 안전대 부착설비(수평로프) 설치 또는 안전블럭 지급 후 안전대를 걸고 작업하도록 하는 등 추락방지조치 철저

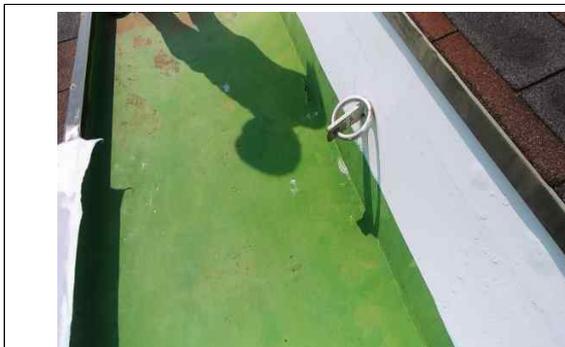
작업구간 청소용 고리 설치상태

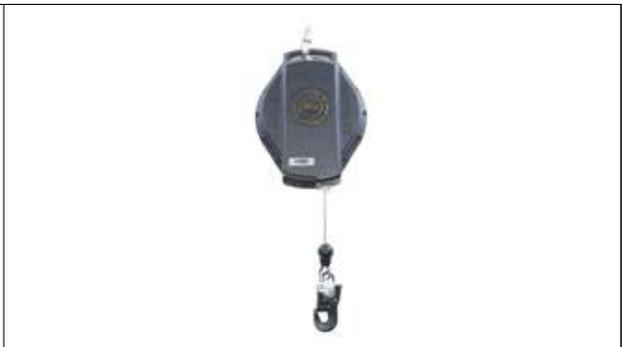
안전블럭 예시

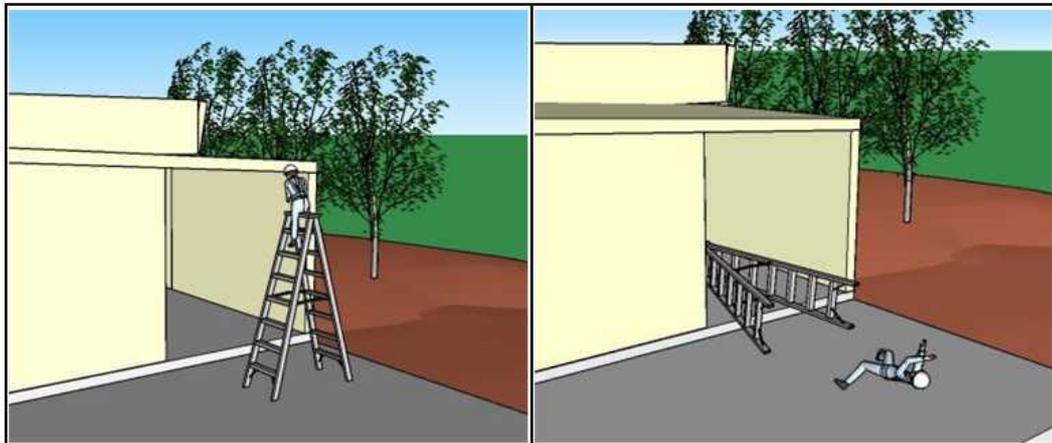
# 지붕에서 내려오던 중 사다리가 넘어지면서 떨어짐

- 작업자가 주택 건물 지붕 위(지상 높이 3.1m)에서 작업 진행상황을 확인하고 A형 사다리(설치높이 약 2.5m)를 통해 지상으로 내려오던 중 사다리가 넘어지면서 콘크리트 바닥(H≒2.5m)으로 떨어져 사망함

- 사다리식 통로 설치기준 준수 철저
  - 지붕 위로 올라가는 사다리식 통로 설치 시에는 지붕 보다 60cm 이상 올라가게 설치하고, 넘어지지 않도록 고정하는 등 기준에 적합한 구조로 설치 철저
- 개인보호구 착용 관리감독 철저
  - 추락위험이 있는 장소에서는 개인보호구를 지급한 후 올바르게 착용하고 작업 또는 이동하도록 관리감독 철저

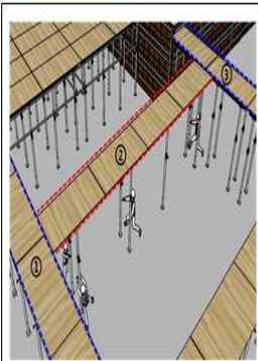
○ 지하 1층 상부 슬래브의 보 거푸집 수정(15cm 하향 설치)을 위해 거푸집 연결부 못 제거 등의 해체작업 중 동바리(Pipe Support)가 넘어지면서 거푸집 동바리가 붕괴되는 충격에 의해 인접 보 거푸집 위에 있던 작업자가 지하 1층 바닥 슬래브(H=3.1m)로 떨어져 사망함

보 거푸집 수정작업 전에 동바리 19본 제거 (7본만 지지된 상태)

- 거푸집 동바리 작업 안전기준 준수 철저
  - 거푸집 동바리를 조립할 때에는 불시 탈락, 붕괴 등의 위험이 없도록 보 거푸집을 인양장비에 매달아 하중을 지지한 상태에서 작업하거나 버팀대를 설치하는 등 작업안전기준 준수 철저
- 추락방지조치 철저
  - 추락위험이 높은 장소에서의 보 거푸집 위치 수정작업 시 비계 등으로 작업발판을 설치하거나 고소작업대를 투입하는 등 안전하게 작업할 수 있도록 조치
  - 작업발판 설치 등이 곤란할 때에는 안전대 부착설비를 설치하고 안전대를 걸고 작업하도록 하는 등 추락방지조치 철저

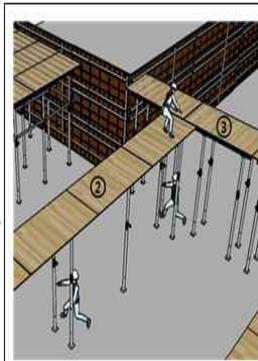
②-③번 보 밑면 거푸집 연결부 고정 못 제거

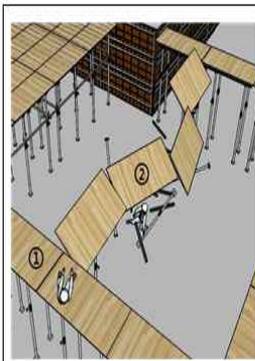
①-②번 보 거푸집 연결부 못 제거 중 동바리가 넘어지면서 ②번 보 거푸집 붕괴

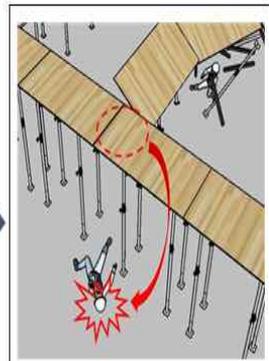
②번 보 거푸집 붕괴 충격으로 ①번 보 거푸집 위에 있던 피해자 추락

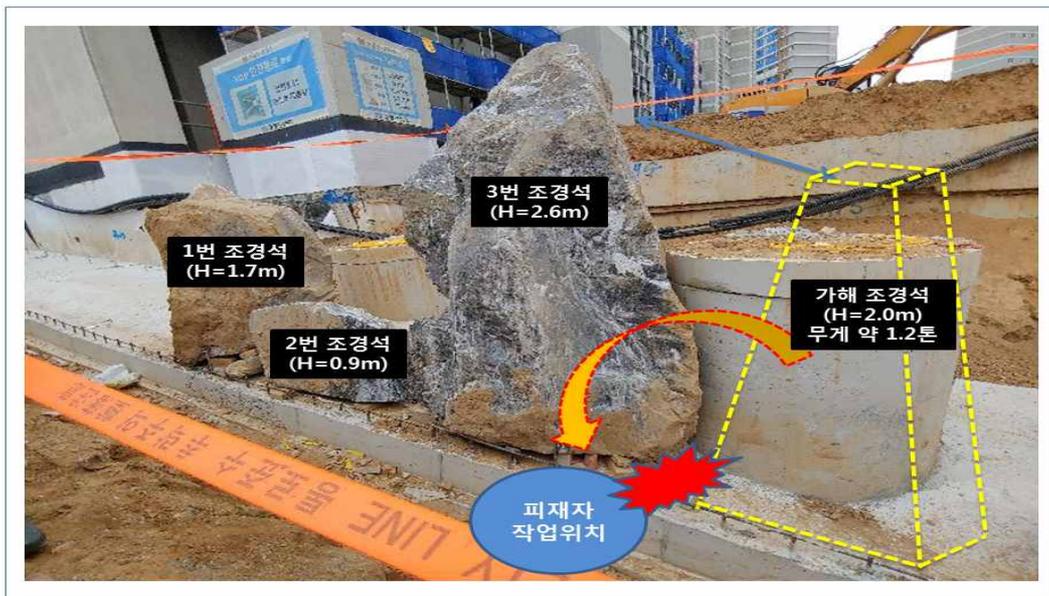
## 굴착기에 매단 줄걸이에서 이탈된 조경석에 깔림

○ 부지 경계면에 산벽용 조경석 쌓기 작업 중 굴착기에 매단 체인(지름 10mm) 줄걸이에서 조경석(약 1.2톤)이 이탈되면서 넘어져 작업자 흉부가 조경석에 깔려 사망함

- **작업계획서 작성 철저**
  - 조경석 등 중량물 취급 시 중량물의 종류, 형태, 취급방법 등을 검토한 후 낙하, 전도, 협착 등의 위험 예방대책이 포함된 작업계획서를 작성하고, 작업자가 그 계획에 따라 작업하도록 주지시키는 등 관리감독 철저
- **작업지휘자 지정 및 배치 철저**
  - 중량물 취급 시에는 작업지휘자를 지정한 후 작업지휘자가 작업계획서에 따라 작업하도록 작업지휘 철저
- **전도위험 예방조치 철저**
  - 비정형으로 인해 넘어질 위험이 높은 조경석 취급 시 임시 버팀을 설치하거나 위험구역 출입을 통제하는 등 전도위험 예방조치 철저

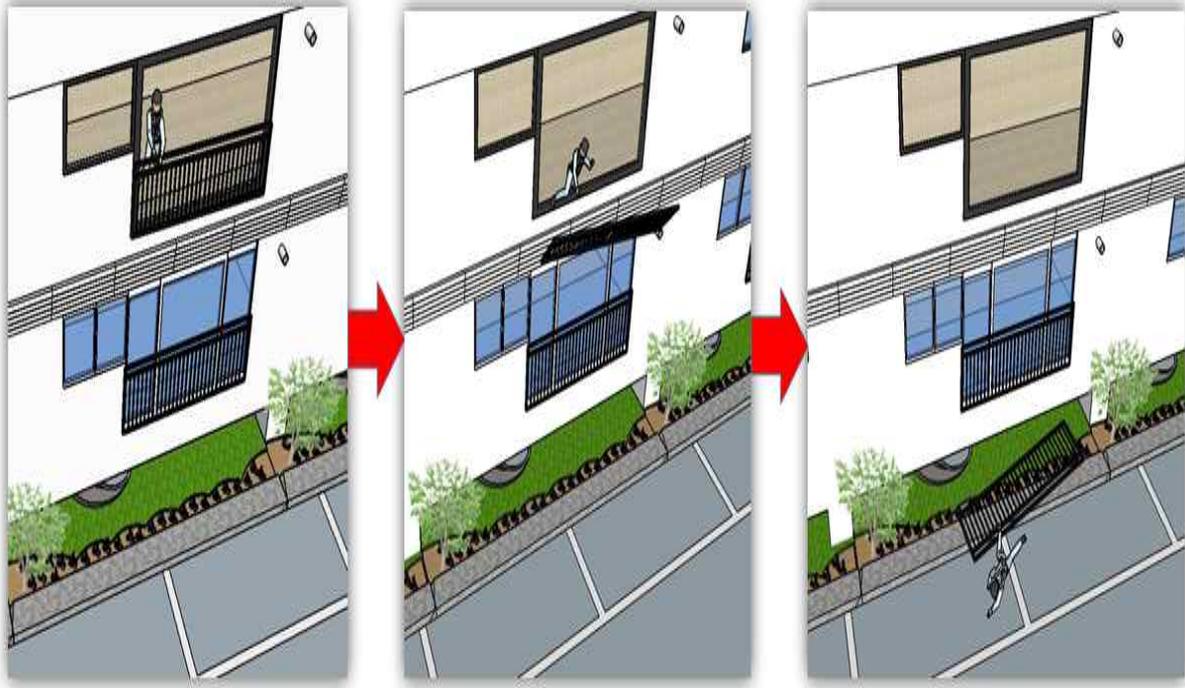
## 주택 발코니 난간이 탈락되면서 떨어짐

○ 빌라 2층 세대 발코니에서 작업자가 철제 난간(3.1m × 1.05m)을 손으로 잡고 몸을 내밀어 밖에 있던 동료 작업자를 부르던 중 벽체에 나사못으로 고정되어 있던 난간이 탈락되면서 난간과 함께 아스팔트 바닥(H≒3.0m)으로 떨어져 사망함

- 개인보호구 지급 및 착용 철저
  - 발코니 등 추락위험이 있는 장소에서 작업 또는 이동 시 작업자에게 개인보호구(안전모, 안전대)를 지급하고 착용하도록 관리감독 철저
- 작업 전 점검 등 관리감독 철저
  - 기존 건물 리모델링 공사 시 현장 내 추락, 붕괴, 전도 등의 위험요인에 대한 작업 전 점검 및 위험요인 발견 시 대책 수립·시행 후 작업하도록 관리감독 철저

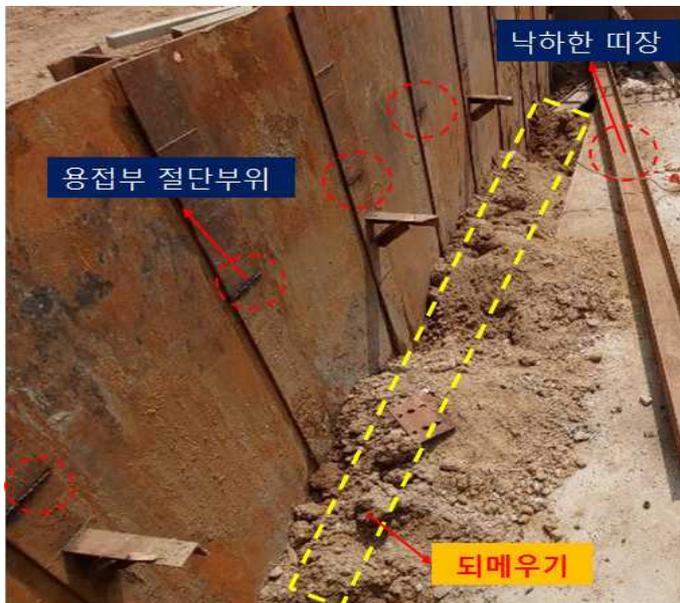
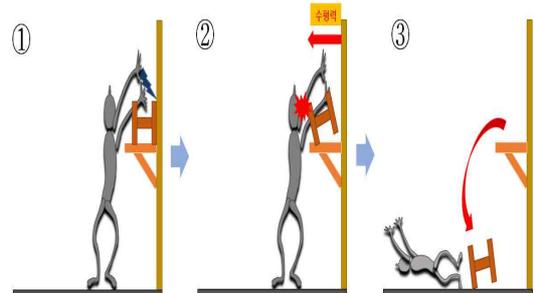
## 흙막이 가시설 해체 중 탈락한 띠장에 맞음

- 교각 굴착부 흙막이 가시설 해체를 위해 엄지말뚝(H-Pile)과 띠장 용접 접합부를 산소절단기로 절단 중 마지막 용접 접합부(8개소 중 7개소 절단 완료 상태)가 하중을 견디지 못하고 파단되면서 띠장(H-300x300)이 굴러 떨어져 작업자를 강타하여 사망함

- 작업계획서 작성 및 준수 철저
  - 흙막이 가시설 해체 중 부재 탈락 등의 위험 우려 시 크레인에 매달거나 버팀을 설치하는 등 현장조건을 고려하여 낙하, 전도 등의 위험방지를 위한 구체적인 작업방법이 포함된 계획서를 작성하고 그 계획에 따라 작업하도록 관리감독 철저
- 작업방법 개선
  - 흙막이 가시설 해체를 위한 절단작업 시 작업높이 등의 현장조건을 고려하여 작업발판을 설치하는 등 안전한 자세로 작업할 수 있도록 작업방법 개선

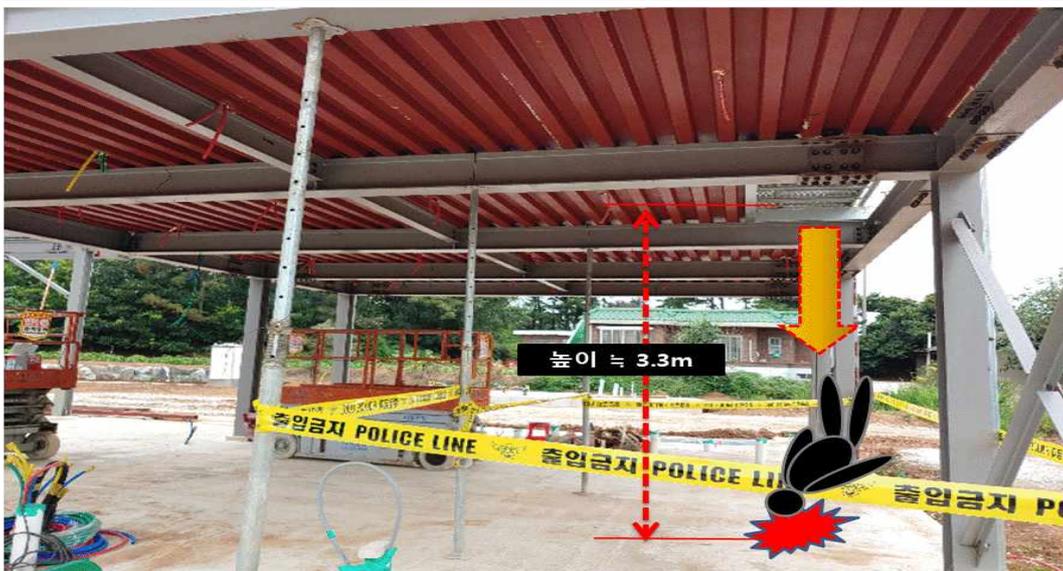
## 현장 내에서 이동 중 바닥 개구부로 떨어짐

○ 작업자가 예배당 지붕 철골 도장작업 후 휴식을 위해 복층 슬래브에서 이동 중 바닥 개구부(0.9m × 2.4m)를 통해 1층 콘크리트 바닥(H≒3.3m)으로 떨어져 사망함

- 개구부 방호조치 철저
  - 작업자가 추락할 위험이 있는 개구부에는 안전난간, 덮개 등을 충분한 강도를 가진 구조로 견고하게 설치하고 개구부 표시 등 방호조치 철저
- 안전모 착용 관리감독 철저
  - 현장 내에서는 안전모를 올바르게 착용하고 작업 또는 이동하도록 관리감독 철저

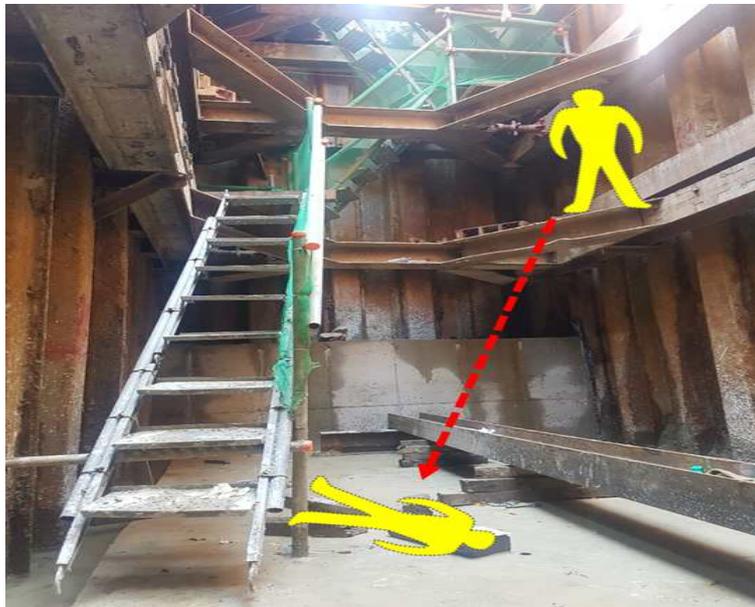
# 흙막이 가시설 코너 버팀대에서 작업 중 떨어짐

○ 작업자가 송수관로 강관 추진기지 수직구로 내려가 흙막이 가시설 1단 버팀대 사보강재(H 형강, 폭 30cm)에서 띠장에 실(추진레일 수평 확인용)을 결속하기 위한 철물 용접위치 확인(또는 확인하기 위해 이동) 중 몸의 중심을 잃고 약 3m 아래 콘크리트 바닥으로 떨어져 사망함

- 추락위험이 높은 흙막이 가시설 부재 상에는 안전대 부착설비를 설치한 후 안전대를 걸고 작업 또는 이동하도록 하는 등 추락방지조치 철저

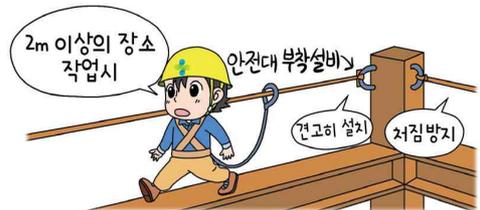
#### 【참고】 안전대 부착설비 등 안전기준

- ① 높이 2m 이상 추락위험이 있는 장소에서 작업자에게 안전대를 착용시킨 경우 안전대를 안전하게 걸어 사용할 수 있는 설비 등 설치
- ② 안전대 부착설비로 지지로프 등을 설치하는 경우 처지거나 풀리는 것을 방지하기 위한 조치 실시
- ③ 안전대 및 부속설비의 이상 유무 작업 시작 전 점검

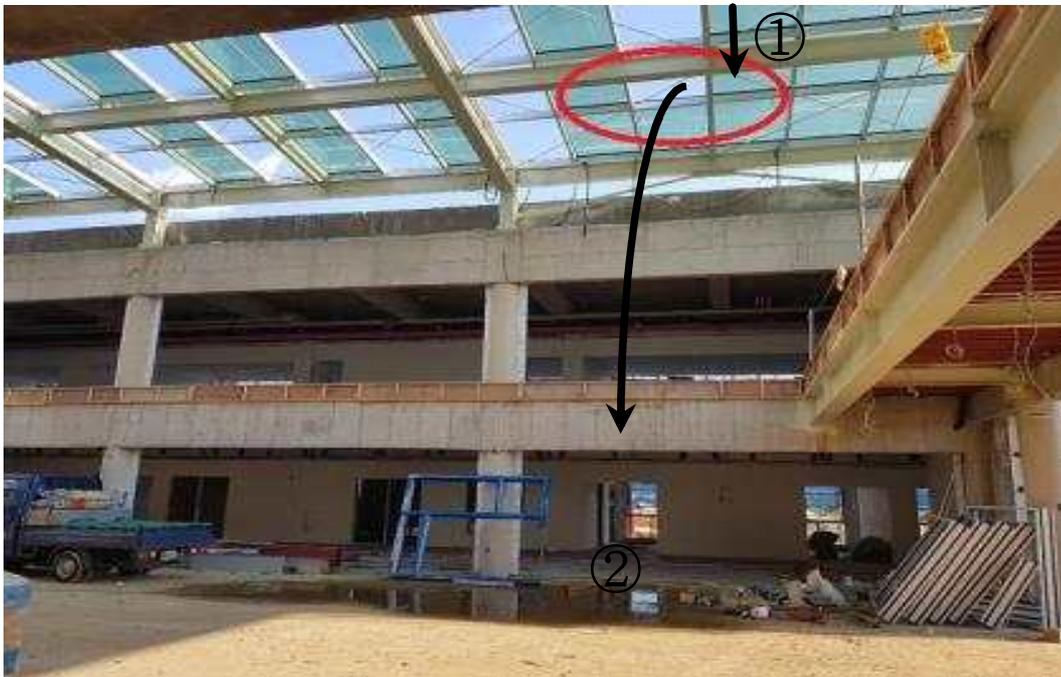
## 지붕 위에서 유리패널 설치작업 중 떨어짐

- 교사동 지붕재(유리패널, 135킬로그램/장) 설치 작업 중 유리가 시공되지 않은 개구부 (1.3m x 1.7m)에 발을 헛디디면서 콘크리트 바닥(H≒9.5m)으로 떨어져 사망함

- 추락방지조치 철저
  - 추락위험이 높은 지붕에서 유리설치 작업 시에는 안전대 부착설비(수평 구멍줄)에 안전대를 걸고 작업 또는 이동하도록 하거나 추락방호망을 설치하는 등 추락방지 조치 철저
- 작업계획서 작성 및 준수 철저
  - 중량물 취급 작업 시 해당 작업에 대한 사전조사 후 그 결과를 고려하여 추락, 낙하 등의 위험방지를 위한 작업계획서를 작성하고, 그 계획에 따라 작업하도록 작업자에게 주지시키는 등 작업계획서 작성 및 준수 철저

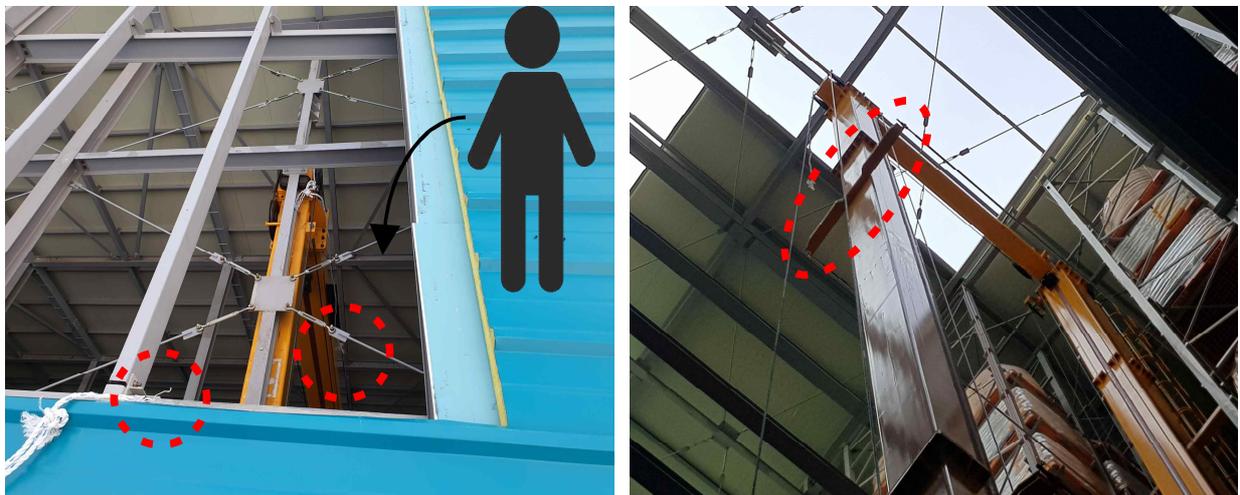
## 자동창고 지붕 패널 보수작업 중 떨어짐

○ 창고 지붕에서 패널(1,200cm x 100cm x 7.5cm) 고정 중 패널이 시공되지 않은 개구부에서 공장 내부로 떨어져(약 12.0m) 안전대 부착설비(PP로프, Ø16mm)에 매달렸으나, 안전모가 벗겨지면서 머리가 공장 내 크레인 마스트 돌출부 등에 부딪혀 사망함

- 작업에 적합한 안전대 부착설비 설치 철저
  - 안전대 부착설비로 로프를 설치할 때에는 사고발생 시 과도하게 떨어지거나 로프가 처지는 등의 위험이 없도록 작업반경 고려, 작업자 불편 최소화 등 작업에 적합한 구조로 설치하거나, 안전블록 지급 등 필요한 조치 철저

- 개인보호구 착용 관리감독 철저
  - 추락위험이 높은 지붕 위에서 작업 시 개인보호구 착용 및 사용방법 등에 대한 교육 실시 후 올바르게 착용(안전모 턱끈 체결 등)하고 작업하도록 관리감독 철저

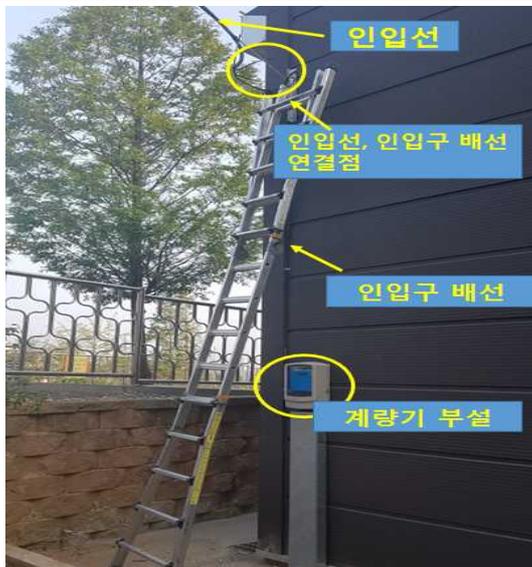
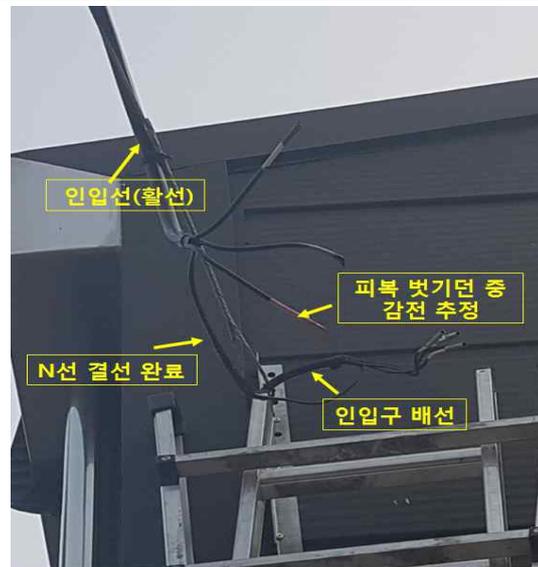
## 인입선 연결 작업 중 감전(220V)된 후 떨어짐

○ A형 사다리를 건물 벽면에 펼친 상태로 걸쳐놓고 올라가 건물 측 인입구 배선에 활선상태인 인입선(3상 4선식 220/380V)을 연결하기 위해 면장갑을 착용한 상태로 전선 피복을 벗기던 중 신체가 접촉되어 감전(220V, 통전경로 : 손→몸통→알루미늄 사다리→대지)된 후 떨어져(H≒3.0m) 사망함

- 저압 충전전로 연결 작업 시 절연용 보호구 착용 철저
  - 활선상태인 전선 피복을 벗기는 인입선 연결 작업 시 신체 접촉에 의한 감전위험 방지를 위해 절연장갑 등 절연용 보호구를 착용하고 작업하도록 관리감독 철저
- 안전한 작업발판 설치 철저
  - 공중의 활선상태인 인입선 연결 작업 시 활선작업용 장치인 고소작업대를 사용하거나 절연성능이 확보된 작업발판을 설치하는 등 안전한 작업발판 설치 철저
    - ※ 노출 충전부가 있는 장소에서 이동통로 설치 시 금속제 등 도전성 재질의 사다리 사용 금지
- 전기안전작업계획서 작성 및 준수 철저
  - 해당 전압이 50V를 넘는 전기작업 시 절연용 보호구 관련 사항 등을 포함한 작업 계획서를 작성한 후 그 내용을 근로자에게 주지시키고 준수하도록 관리감독 철저

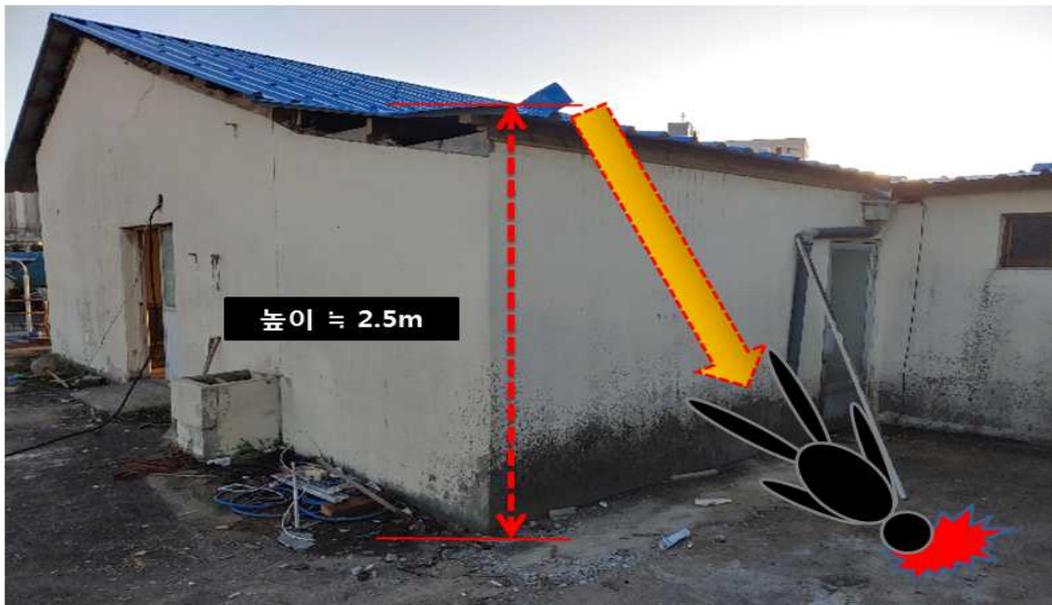
## 지붕 단부에서 강판 고정부 실리콘 작업 중 떨어짐

- 태풍으로 파손된 3층 상가 지붕 교체(슬레이트 → 강판) 작업 중 지붕재(강판) 설치를 완료하고 지붕 단부에서 접합부 고정 볼트 부식방지를 위한 실리콘 주입작업을 진행하다 실족하여 2층 옥상 콘크리트 바닥으로 떨어져(H≒2.5m) 사망함

- 추락방지조치 철저
  - 추락위험이 높은 경사 지붕에 올라가 작업할 때에는 외부비계 설치, 추락방호망 설치 또는 안전대 부착설비를 설치하는 등 추락방지조치 철저
- 개인보호구(안전모, 안전대) 착용 관리감독 철저
  - 추락위험이 높은 경사 지붕에서 작업 시에는 개인보호구(안전모, 안전대)를 지급한 후 올바르게 착용(안전모 턱끈 체결, 안전대를 걸고 작업 또는 이동 등)하고 작업하도록 관리감독 철저

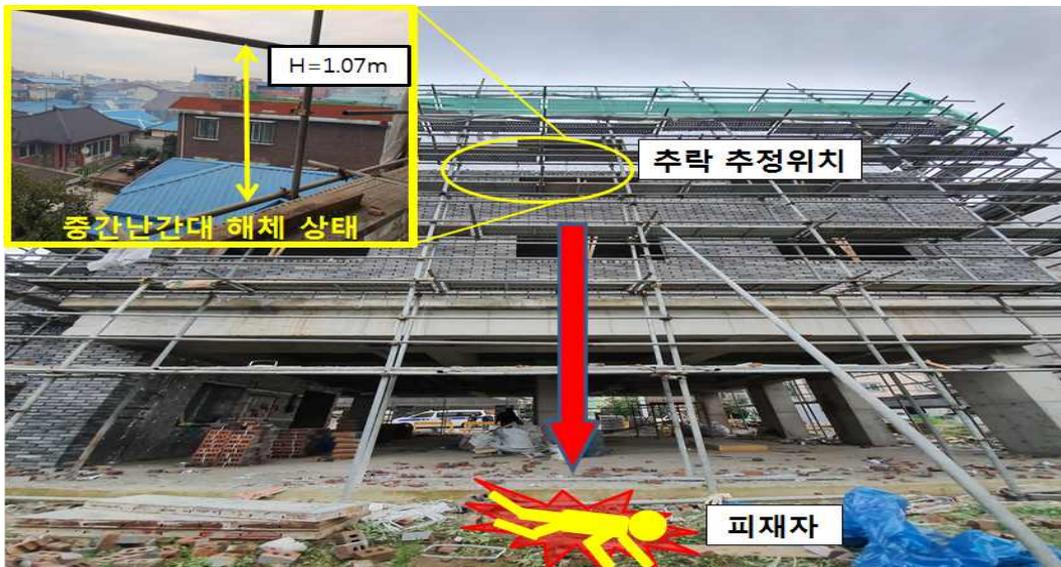
# 비계 작업발판에서 상부 발판으로 자재 운반 중 떨어짐

○ 외부 치장벽돌 작업 중 비계 4단 작업발판(지상 3층)에서 각재(8cm x 8cm x 350cm, 벽돌 등 조적자재 받침용)를 비계 외측을 통해 5단 발판으로 올리는 작업 중 중간 난간대가 해체된 발판 단부에서 실족하여 지상 바닥(H≒7.2m)으로 떨어져 사망함

- **작업방법 개선**
  - 외부마감을 위한 조적작업 시 작업발판 상에 모르타르 반죽 통, 벽돌 등의 자재가 반입되는 점을 감안하여 충분한 폭의 발판이나 별도의 자재반입대를 설치하는 등 추락, 붕괴 등의 위험이 없도록 작업 전 사전계획 수립 철저
- **추락방지조치 철저**
  - 비계 작업발판에는 안전난간 등의 안전시설이 항상 유지될 수 있도록 조치하여야 하며, 난간 등을 임시로 해체할 경우에는 안전대 착용조치 등 추락방지조치 철저
- **개인보호구 지급 및 착용 관리감독 철저**
  - 추락위험이 높은 장소에서의 작업 시에는 안전모, 안전대 등 개인보호구를 지급하고 착용하도록 관리감독 철저

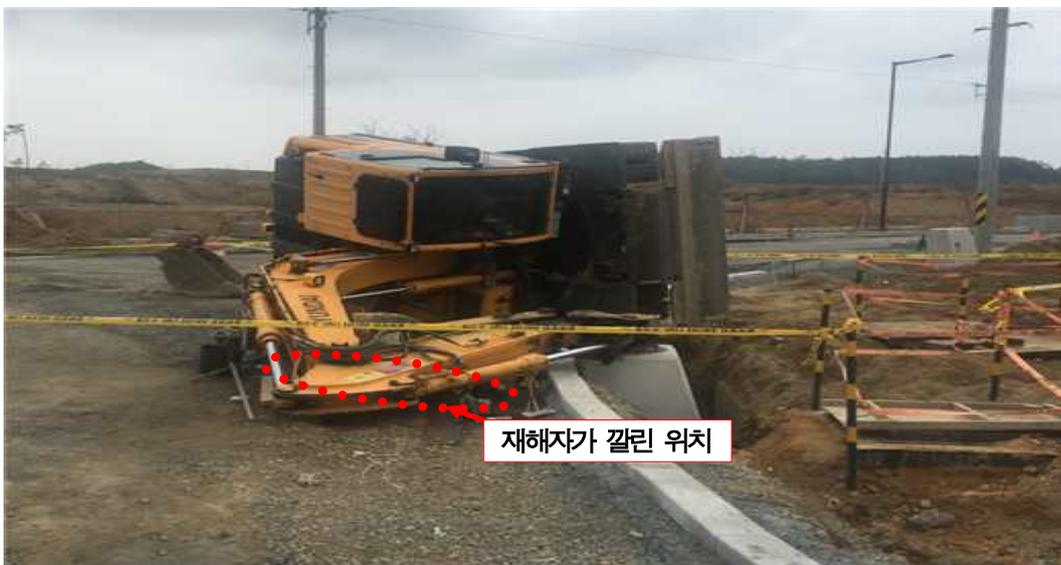
## 구조물을 양중하던 굴삭기가 넘어져 붐대에 깔림

○ 단지 조성사업 부지 내 교차로 신호등의 PC 기초(700x1200x1800, 3.91톤) 매설작업 중 PC 기초를 운반하던 굴착기(0.6W)가 넘어지면서 작업자가 굴착기 붐에 깔려 사망함

- 차량계 건설기계 안전도 검토 및 준수 철저
  - 차량계 건설기계 작업 시에는 해당 기계 전도 등의 위험방지를 위해 최대사용하중과 안전도 검토 후 인양용량이 적절한 건설기계 사용 등 안전도 검토 및 준수 철저
  - ※ 작업 충격하중 등을 고려하여 정격 인양능력이 화물 중량의 1.3배인 건설기계 선정 및 사용 권고
- 차량계 건설기계 전도방지조치 철저
  - 차량계 건설기계 작업 시 유도자 배치 및 지반 다짐 등 철저
- 작업지휘자 지정 후 작업지휘 철저
  - 중량물 취급 작업 시 작업지휘자를 지정하고 그 계획에 따른 작업지휘 철저
- 차량계 건설기계 및 중량물취급 작업계획서 작성·준수 철저
  - 차량계 건설기계 및 중량물취급 작업 시 작업장소의 지형·지반 등에 대한 사전 조사 후 그 조사결과를 고려한 작업계획서 작성·준수 관리감독 철저

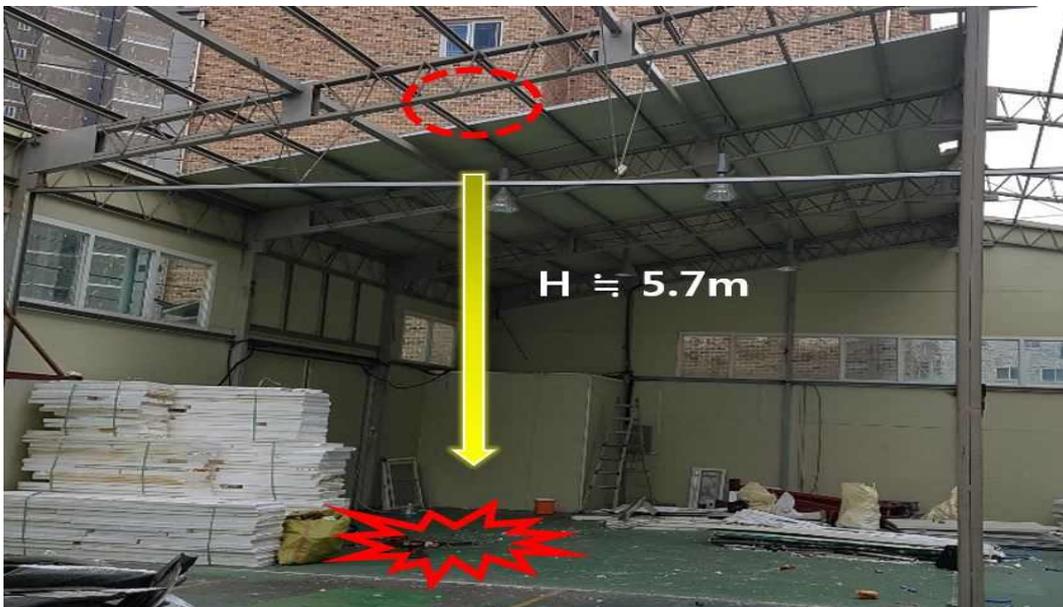
## 창고 지붕 위에서 샌드위치 패널 철거 중 떨어짐

- 창고 철거현장에서 지붕 위에 올라가 해체한 지붕 샌드위치 패널(폭 1.0m, 길이 9.3m, 약 45킬로그램)을 고소작업대에 신기 위해 들어서 밀던 중 몸의 중심을 잃고 패널이 해체된 지붕 단부 개구부로 떨어져(H≒5.7m) 사망함

- 추락방지조치 철저
  - 지붕 위에서 패널 해체작업 시 하부에 추락방호망을 설치하거나, 방망 설치가 곤란한 경우 안전대 부착설비 설치 후 안전대를 걸도록 하는 등 추락방지조치 철저
- 안전모 착용 관리감독 철저
  - 현장에서는 안전모를 올바르게 착용(턱끈 체결)하고 작업하도록 착용 및 사용방법에 대한 교육 등 관리감독 철저
- 작업방법 개선
  - 지상 1층 창고건물 해체 시 고소작업 최소화 등을 위해 해체 건설기계 사용 등 추락위험요인이 근원적으로 제거될 수 있도록 작업방법 개선

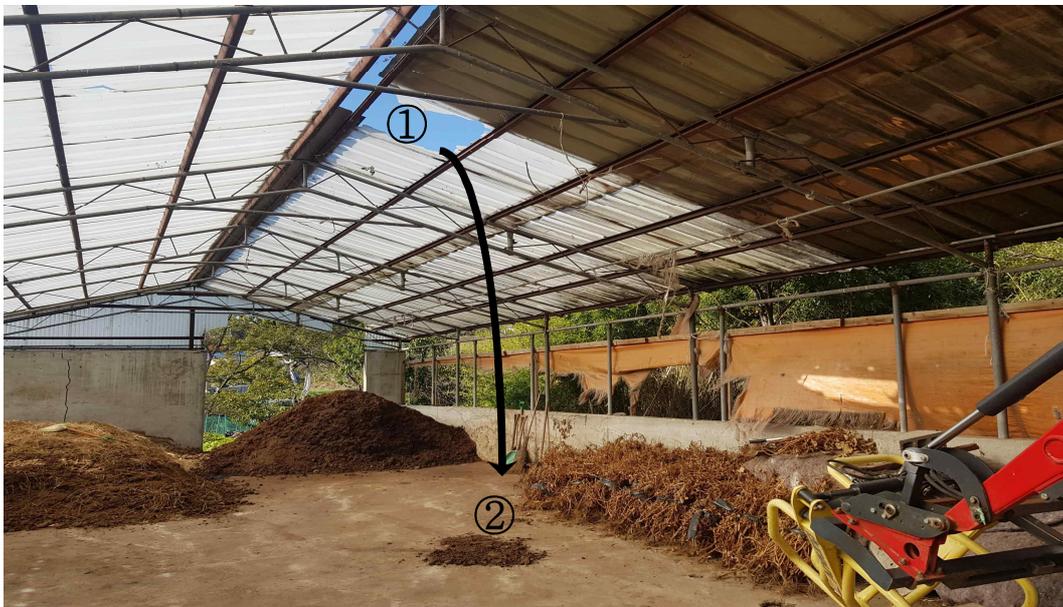
## 지붕 패널 설치 중 섀라이트가 파손되면서 떨어짐

- 우사 지붕에 올라가 칼라강판 설치 작업 중 기존 지붕재인 섀라이트(설치 후 약 10년 경과)가 파손되면서 지상 콘크리트 바닥으로 떨어져(H≒4.0m) 사망함

- 추락방지조치 철저
  - 섀라이트 등 강도가 약한 재료로 덮은 지붕 위에서 작업할 때에는 폭 30cm 이상의 발판을 설치하거나 지붕 하부에 추락방호망 설치 또는 안전대 부착설비 설치 등 추락방지조치 철저
- 개인보호구 착용 관리감독 철저
  - 추락위험이 높은 지붕 위에서 작업 시 안전모, 안전대 등 개인보호구를 지급한 후 올바르게 착용하고 작업 또는 이동하도록 교육 실시 등 관리감독 철저

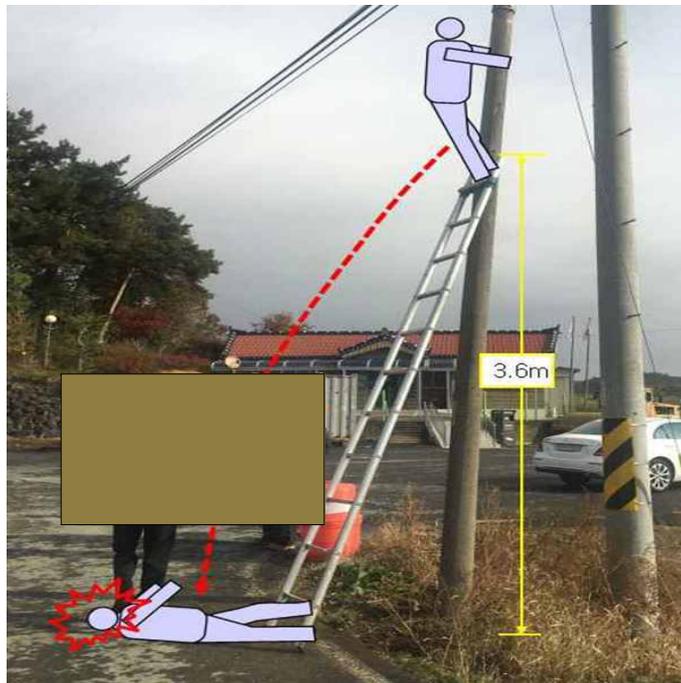
## 통신케이블 조정을 위해 전주 승주 중 떨어짐

- 통신케이블 이도조정 작업을 위해 통신 전주(높이 6.4m)를 타고 올라가던 중 몸의 중심을 잃고 약 3.6m 아래 지상 아스팔트 포장 면으로 떨어져 사망함
- ※ 이도조정(Sagging) : 수평으로 설치된 케이블의 처짐을 조정하기 위해 케이블을 긴장하거나 느슨하게 하는 것

- 안전대 착용 관리감독 철저
  - 통신전주 승주 시 추락위험 방지를 위해 작업자가 반드시 안전대를 사용하도록 착용 및 사용방법에 대한 교육을 실시하는 등 관리감독 철저
- 작업방법 개선
  - 통신전주 케이블 가설 등 추락위험이 높은 고소작업 시 고소작업대(차량탑재형)를 사용하는 등 안전한 방법으로 작업하도록 작업방법 개선

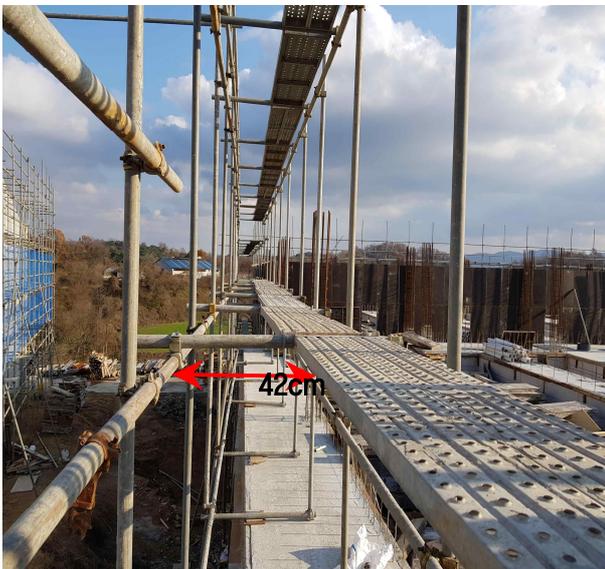
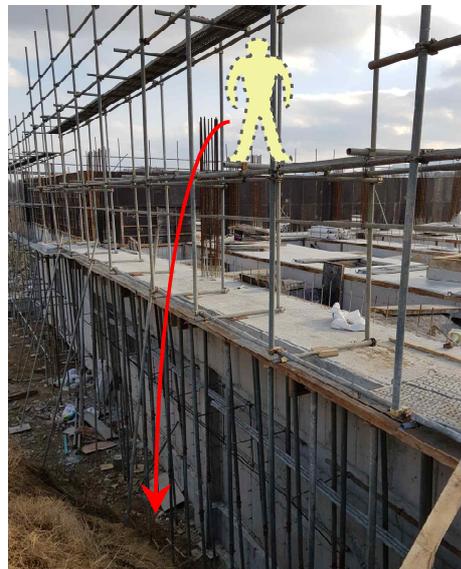
## 외부 강관비계 조립 중 떨어짐

○ 외부 쌍줄비계 조립 중 작업발판 1열 설치, 안전난간 미설치 등 안전시설 설치가 불량한 장소에서 작업하다 실족하여 약 7.6m 아래 지상바닥으로 떨어져 사망함

- 추락위험이 높은 비계 작업발판 설치 시에는 틈이 없는 구조로 설치하고 발판 단부에는 안전난간을 설치하는 등 안전기준에 적합한 구조로 설치하여야 하며,
- 발판, 난간 등의 설치가 곤란한 때에는 추락방호망을 설치하거나 안전대를 걸고 작업 또는 이동하도록 하는 등 추락방지조치 철저

- 비계 조립 등 유해·위험작업 시에는 추락방지 등을 위해 작업방법, 보호구 착용 사항 등에 대한 교육을 실시하고 작업하도록 관리감독 철저

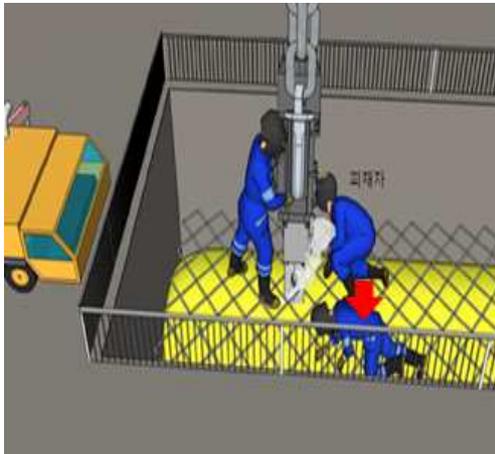
## 지하 탱크 이송펌프 분리 중 황화수소에 중독

- 경유탈황 공정에서 작업자가 Process Sewer Sump 내 지하 탱크의 이송펌프 해체 후 이동식 크레인으로 들어 올리던 중 이송펌프와 탱크 연결부위에서 발생한 유해가스에 중독되어 사망함

구분	산소 (%)	황화수소 (ppm)	일산화탄소 (ppm)
조사 시 측정결과	20.6	측정한계 초과	측정한계 초과

- ※ 재해발생 약 2:40분이 경과한 13:00경
  - Process Sewer Sump의 안전난간대 하부에서 유해가스를 측정된 결과,
  - 황화수소와 일산화탄소의 측정값이 측정한계치를 초과함
- ※ 황화수소 노출기준(TWA) : 10ppm [ 단시간노출기준(STEL) : 15ppm ]
- ※ 일산화탄소 노출기준(TWA) : 30ppm [ 단시간노출기준(STEL) : 200ppm ]

- 밀폐공간 작업 프로그램 수립 및 시행
- 밀폐공간 작업 전과 작업 중 지속적인 환기 실시
- 밀폐공간에서의 안전한 작업방법 주지
  - 작업자에게 보호구 착용과 사용방법에 관한 사항 및 환기설비 가동 등의 안전한 작업방법 주지
- 탱크 내 유해가스 제거방법 개선
  - 탱크 내 이송펌프 해체 작업 시 유해가스를 제거하기 위해 탱크 Vent에 Gas 측정용 노즐을 설치하여 탱크 내 유해가스 농도를 확인하고 적정공기 상태가 될 때까지 질소 퍼지를 실시 후 Water Washing 반복 실시
- 작업자 구출 시 공기호흡기 또는 송기마스트 착용
