## 거꾸집 해체작업 중 떨어짐, 사망 1명

| 공 사 명 | OOO 다가구주택 신축공사 | 발생일시 | 2016.10.15(토) 13:20분 |

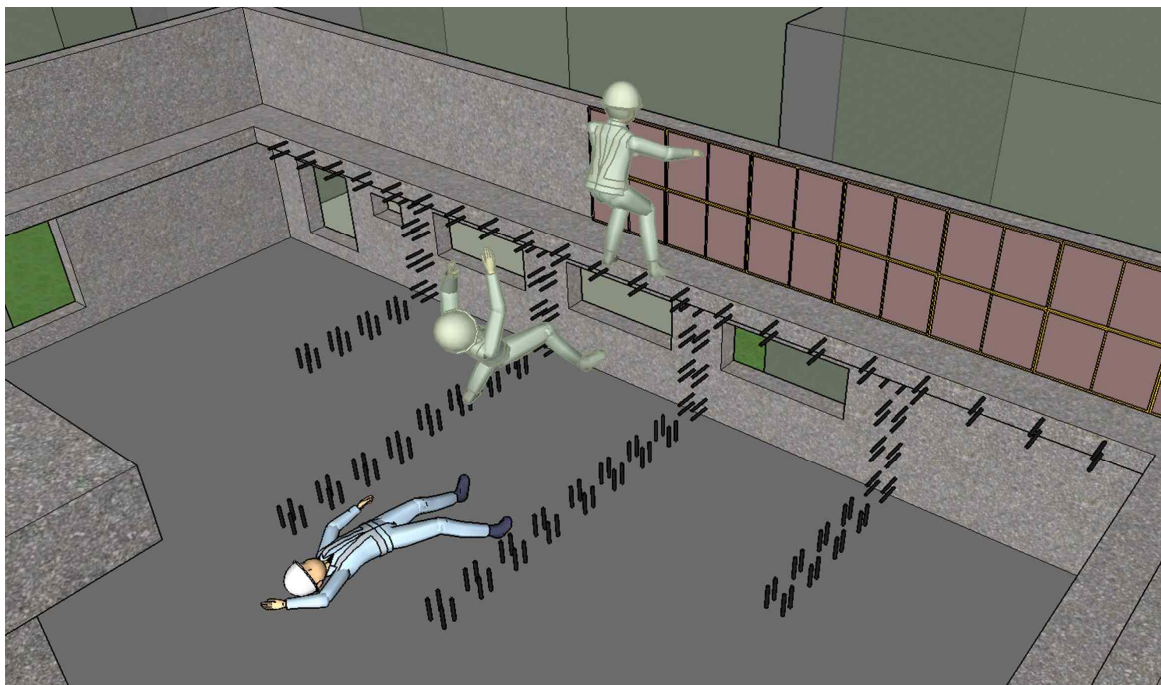
### 재 해 상 황 도

| 재해개요 | 2016. 10. 15(토) 13:20분 경, 대전광역시 서구 탄방동 소재 「OOO 다가구주택 신축공사」 현장에서, 근로자 정▲▲(58세, 남)이 건물 5층 파라펫 내측 거꾸집 해체작업 도중(추정) 몸의 균형을 잃고 떨어져 병원으로 후송·치료 받던 중 2017. 3. 20(월)에 사망한 재해임. | | |

- 고소작업 시 강관비계 조립 등을 통한 작업발판 확보 및 안전난간 설치 철저
- 거꾸집 해체 작업은 근로자 넘어짐, 떨어짐 재해가 발생할 확률이 높은 만큼 작업 구간 내에 강관비계 또는 이동식비계 조립을 통하여 작업발판을 설치하고,
- 작업발판 단부에 안전난간(상부 및 중간난간대 구성)을 설치하여 근로자 떨어짐 방지조치를 해야 함.
