# 일반 작업용 리프트 탑승 중 끼임

## 재해개요

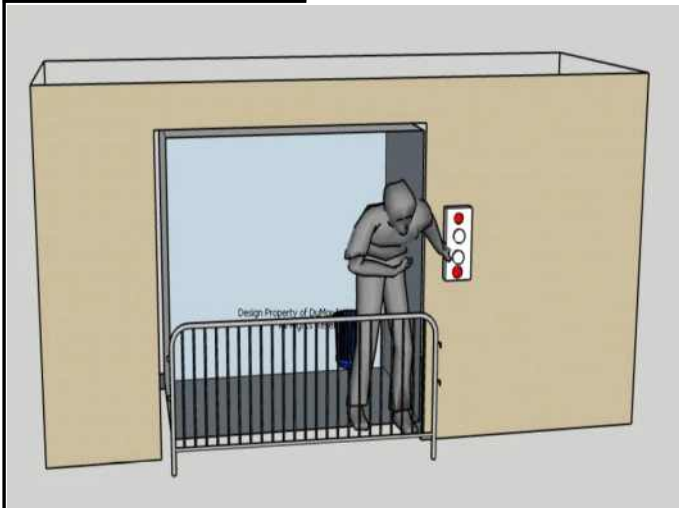
리프트 운반구 탑승 후 스위치(버튼) 조작

- 일반 작업용 리프트 탑승 금지에 관한 근로자 교육 실시
  - 화물만을 운반하는 일반작업용 리프트에 근로자 탑승 금지 등 리프트 사용 및 취급 방법, 고장시 조치 방법, 작업수칙 준수, 작업에 대한 위험성, 사고사례 전파 등을 통해 근로자 안전교육 실시
- 안전인증(KCs) 및 안전검사 실시
  - 안전기준에 적합한 방호장치가 구비된 리프트를 사업장에 설치
- 방호장치 성능유지 및 점검
  - 리프트 설비에 대한 브레이크 및 클러치 상태, 운반구 연결체인 상태, 출입문 연동장치 이상 유무 등 방호장치를 주기적으로 확인

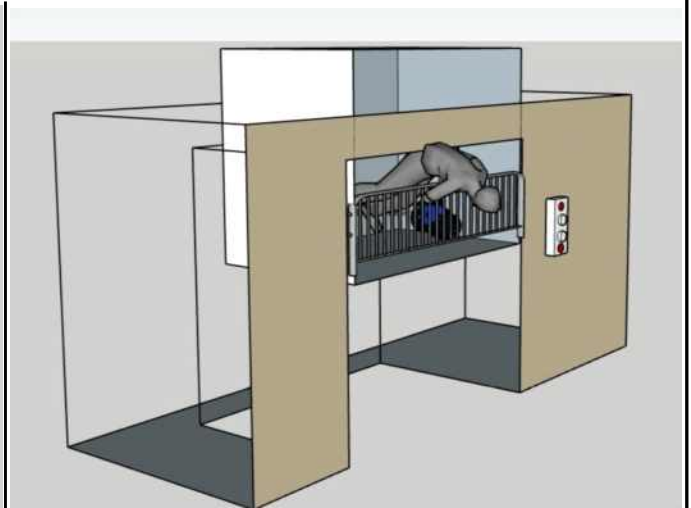
리프트 운반구 상승에 따른 상반신 끼임

- 일반 작업용 리프트 근로자 탑승
  - 화물만을 취급하는 일반 작업용 리프트에 근로자 탑승 및 관련 안전 교육 미실시
- 안전인증(KCs) 미실시
  - 안전이 확보되지 않은 일반 작업용 리프트를 사업장에 설치함
- 방호장치 미설치
  - 일반 작업용 리프트에 출입문 연동장치(방호장치)미설치
