# 환편기 프레임에 끼어 사망

## 재해 개요

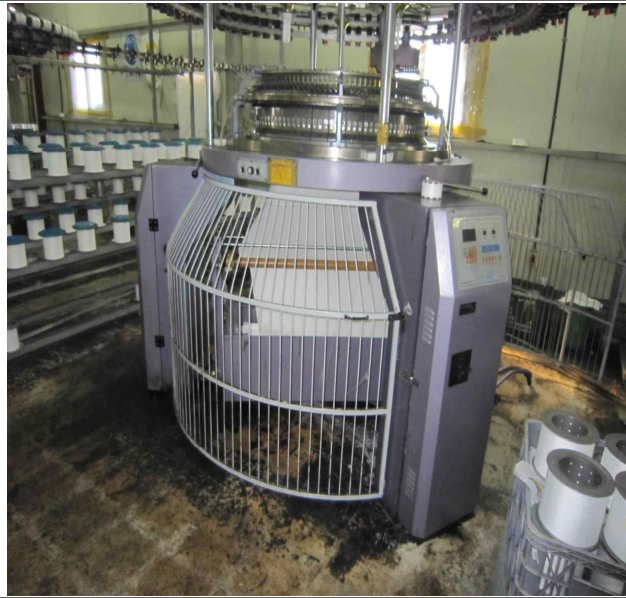
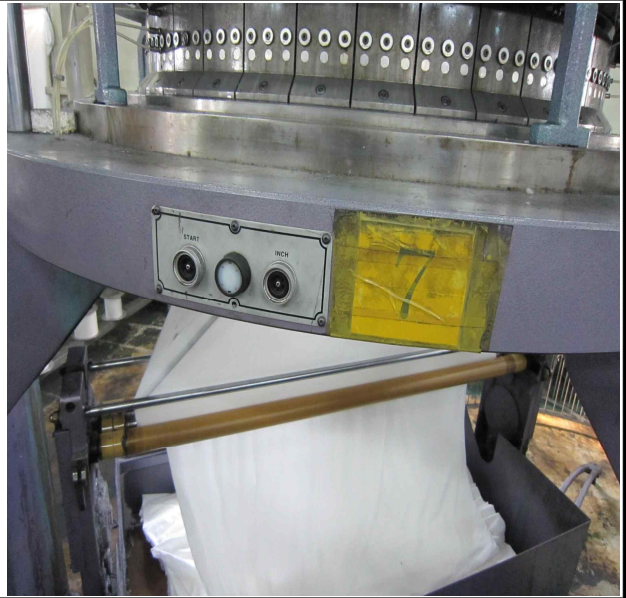
< 관련 사진 >

2018년 3월 경북 소재 사업장에서 원단의 결점을 표시하기 위해 환편기 권취부의 방호울을 열고 들어가, Take up 장치 작동조작 중 가동버튼 오조작으로, Take up 장치와 환편기 프레임에 머리가 끼여 사망한 재해임.

### ○ 위험점(끼임) 대한 방호조치 미흡

- Take up 장치 3면 방호울 개방 후, 접근상태에서 작동조작
- 운전정지를 하지 않은 상태에서 임의로 가동 중인 기계에 접근

### ○ 운전 시작 전 안전조치 및 작업절차 수립

[안전보건기준에 관한 규칙 제89조(운전 시작 전 조치)]

방호울에 연동장치를 설치하여 열린 상태에서는 환편기가 가동될 수 없도록 조치하고, 환편기 운전방법에 대한 작업절차를 수립하고 교육 및 관리

### ○ 정비, 청소 등의 작업 시의 운전정지 준수

[안전보건기준에 관한 규칙 제92조(정비 등의 작업 시의 운전정지 등)]

- 원단의 결점을 표시하기 위해 미세운전을 통하여 Take up 장치를 적절한 위치로 회전시킨 후, 방호울을 개방하고 Take up 장치로 접근하여야 함.
- 방호울이 개방된 경우 환편기 운전이 불가능하도록 방호울 연동장치가 작동되어야 함.
