## 벽체거푸집에서 보거푸집으로 내려오던 중 몸의 균형을 잃고 추락하여 사망

| 사업장명 | OOO종합건설(유) | 발생일시 | 2018.7.11(수) 14:40경 |
| 소재지 | 전북 완주군 | 공사규모 | 자하1층 지상3층 1개동 |

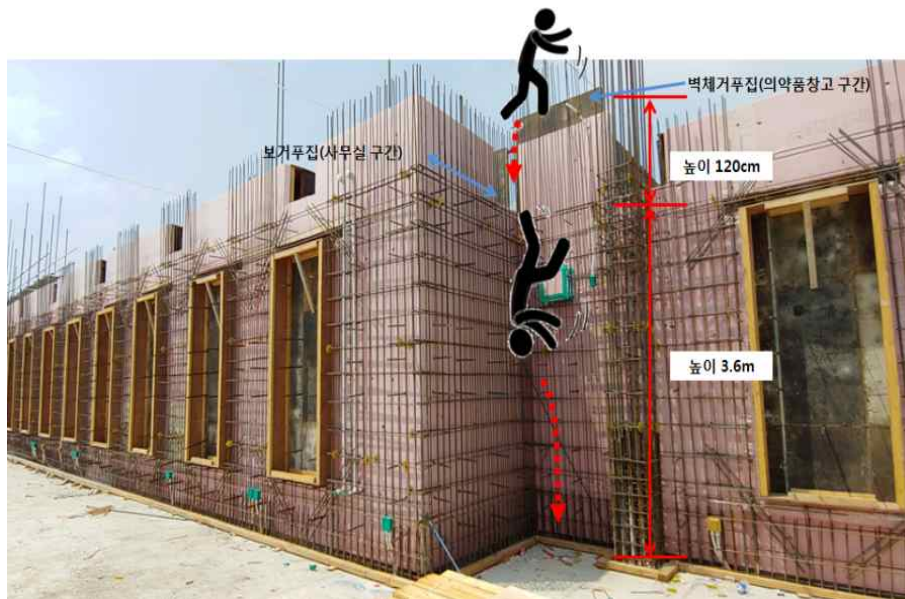
### 재 해 상 황 도

| 재해개요 | 2018년 7월 11일(수) 14시 40분경, 전북 완주군 삼례읍 소재, OOO 이전 신축공사 현장에서 재해자(남, 만61세)가 벽체 거푸집위에서 120cm 밑에 있는 보 거푸집 하단으로 내려가려고 발을 내딛던 중 몸의 중심을 잃고 약 3.6m 아래 지상 콘크리트 바닥으로 추락하여 병원으로 이송·치료 중 2018년 7월 18일(수) 사망한 재해임. | | |

| 안전대책 | <p>○ 고소작업 시 추락방지조치 철저</p> <ul style="list-style-type: none"> <li>- 근로자가 추락할 위험이 있는 장소에는 비계 등을 조립하여 작업발판을 설치하여야 하며 작업발판 설치가 곤란한 경우 근로자가 추락하지 않도록 안전방망을 설치하고, 안전방망의 설치가 어려운 경우에는 근로자에게 안전대를 착용하도록 하여야 함.</li> </ul> <p>○ 개인보호구 착용 철저</p> <ul style="list-style-type: none"> <li>- 작업자가 떨어질 위험이 있는 장소에서 작업을 하거나 작업자 이동경로에 추락위험이 있는 경우, 작업자에게 안전모 등 개인보호구를 지급하고 이를 착용하고 작업할 수 있도록 관리감독 하여야하며, 추락시 머리에서 안전모가 이탈되지 않도록 턱끈을 완전히 조인 상태에서 작업하도록 철저히 관리하여야 함.</li> </ul> |
