건물외벽 유리창 청소작업 중 떨어짐 재해

재해일자	2018년 10월 31일	재해현황	사망 1명
작업명	건물외벽 유리창 청소	재해장소	서울 서대문구 C교회

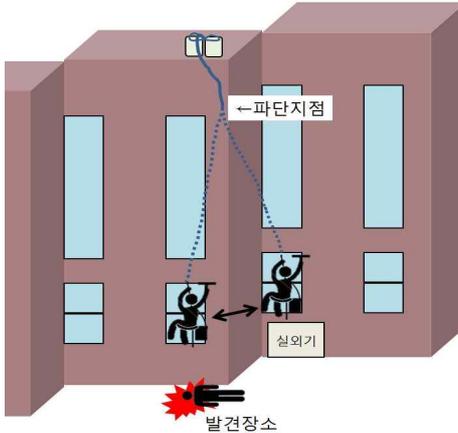
- 2018. 10. 31(수) 오후 14:40경 OO문구 OO교회에서 달비계를 이용하여 외벽 유리창을 청소하던 재해자가, 달비계 로프가 파단됨에 따라 2m 높이에서 콘크리트 지면으로 추락하여 사망
- 재해자가 달비계에 앉은 상태에서 돌출된 벽돌벽면을 중심으로 좌우로 왕복하면서 좌우 2개의 유리창을 번갈아 청소함에 따라 벽돌벽면의 날카로운 모서리로 인해 로프가 굽히고 닳아서 파단됨
- 추락 높이는 유리창의 청소여부를 관찰하여 판단함

- 1. 구명줄(안전대 걸이용 로프) 미설치 및 안전대 미착용**
 - 달비계 작업시 비계 로프(작업용 로프)가 절단되는 경우를 대비하여 구명줄(안전대 걸이용 로프)을 설치하여 근로자가 착용한 안전대에 연결하여야 하는데
 - 구명줄을 설치하지 않아 달비계 로프가 절단되는 순간 작업자가 비계와 함께 추락
- 2. 건물 외벽면 모서리 보호덮개 미설치**
 - 달비계 로프가 건물 외벽의 날카로운 모서리를 지나갈 경우 로프가 파단될 수 있는데 모서리에 보호덮개 미설치
- 3. 개인보호구 미착용**
 - 추락위험이 있는 고소작업을 수행하는데 안전모를 착용하지 않아 추락 시 두부 손상 가중

- 1. 구명줄 설치 및 안전대 지급·착용**
 - 달비계를 이용한 건물외벽의 청소 작업시 비계 로프가 절단되는 경우를 대비하여, 비계 로프와는 별도로 구명줄(안전대 걸이용 로프)을 설치하고 근로자가 착용한 안전대에 연결
- 2. 단차 입면 동시청소 금지, 모서리 보호덮개 설치**
 - 외벽에 단차가 있는 경우 단차 중심 좌우측의 동시 청소 금지
 - 단차입면 좌우측을 동시 청소할 경우 모서리에 보호덮개를 설치
- 3. 개인보호구 착용**
 - 떨어짐 위험장소 작업시 안전모 착용
