## 재해개요

2019.12.12.일(수) 산소-LPG를 사용하여 공드럼 상판을 용단작업 중 폭발하여 머리를 부딪혀 사망  
 \* 톨루엔이 잔류하고 있던 공드럼의 상판 절단작업을 실시하였으며 작업대상 공드럼 4개중 3개는 작업완료

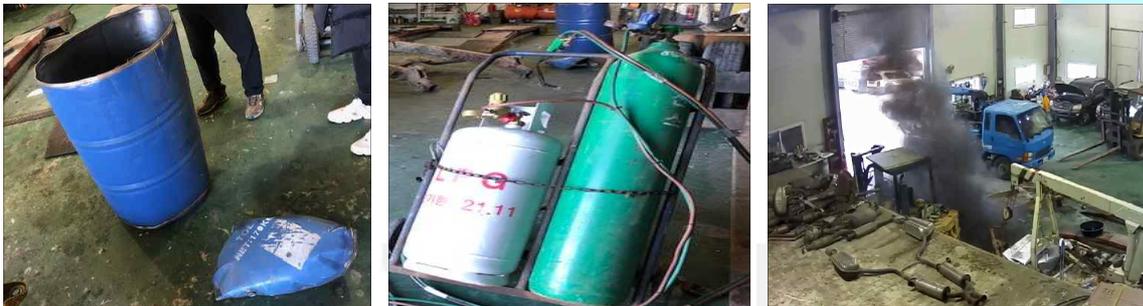
## 재해상황도

- 드럼통내 잔류물질 제거 미흡
  - 페드럼 내부에 잔류하고 있던 인화성 액체의 증기를 충분히 제거하지 않아 폭발(연소)위험 분위기를 형성하고 있는 상태에서 점화원(LPG-산소 절단기)과 접촉시킴

- 페드럼통 용단작업시 용기 내부 위험물 사전 제거
  - 페드럼통 용단작업시 반드시 드럼내 잔류 물질 제거 및 세척 (잔류물질의 증기가 남아 있는 경우 점화원과과의 접촉시 폭발위험성 높음)
- 근로자 특별안전보건교육 실시
  - 특별안전보건교육 실시 및 작업을 시작할 때마다 안전한 작업방법 등을 주지
