# 전신주 까치집 제거 작업 중 감전으로 사망

## 재 해 개 요

2020년 02월 26일 16시 30분경 재해자(엔진부품보온작업자, 남, 54세)가 (주)◇◇◇◇(울산광역시 울주군 소재) 사업장 내 전신주에서 까치집 제거 작업 후 내려가는 과정에서 오른쪽 팔이 활선에 부딪혀 감전으로 사망한 재해임

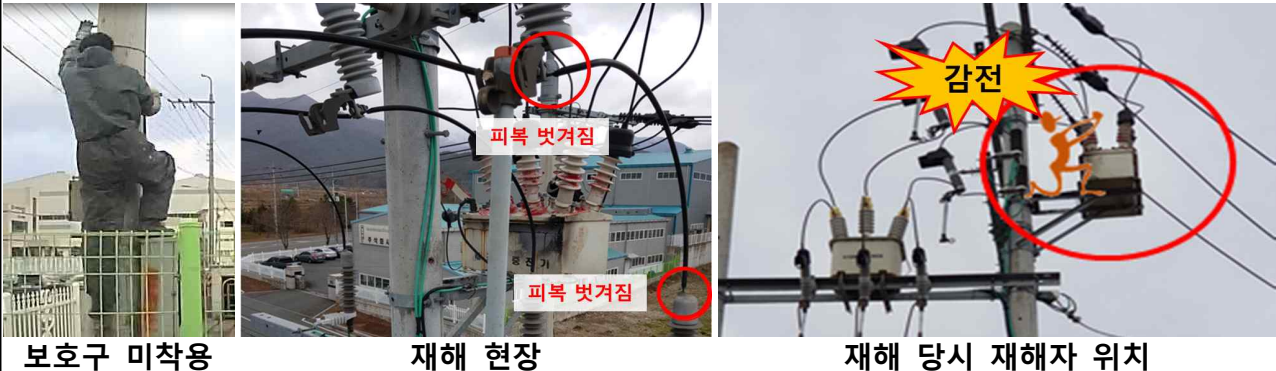
## 재해발생 상황도

보호구 미착용

재해 현장

재해 당시 재해자 위치

- 전기작업에 대한 안전조치 미실시
  - 50V 이상 전기 작업에 대한 작업계획서 미작성 및 무자격자 작업 실시
  - 고압 및 특별고압의 전로 전기 작업자가 활선작업용 기구 및 장치 미사용
  - 절연용 보호구 착용 미실시
  - ※ 관련법규 : 규칙 제38조(사전조사 및 작업계획서의 작성 등), 규칙 제318조(전기작업자의 제한), 규칙 제321조(충전전로에서의 전기작업)
- 충전전로 인근작업에 대한 안전거리 미준수
  - 13.4 kV로 방호되지 않은 충전전로 인근에서 무자격 근로자가 안전거리(300 cm)이내에서 작업함
  - ※ 관련법규 : 규칙 제321조(충전전로에서의 전기작업)
- 절연용 보호구 미지급 및 관리감독 미흡
  - 사업주의 감전의 위험 대상 근로자에 대해 절연용 보호구 지급과 착용에 대한 관리 감독 미흡
  - ※ 관련법규 : 규칙 제323조(절연용 보호구 등의 사용)

- 전기작업에 대한 안전조치 실시
  - 50V 이상 전기 작업은 작업계획서 작성 등을 통해 해당 작업의 위험요인 파악 및 안전조치 실시
  - 감전위험 대상 전로 등의 정비 작업은 유자격자가 실시
  - 고압 및 특고압 전로에서 전기 작업을 수행하는 근로자에게 활선작업용 기구 및 장치 필수 사용 조치
  - 고압 및 특고압 전로의 접근한계거리 이내 근접작업 시 근로자의 감전 위험에 대비하여 작업 전 해당 전로의 차단, 방호, 차폐 조치
- 충전전로 인근작업에 대한 안전거리 준수
  - 충전전로 인근 작업의 경우 적합한 접근한계거리가 준수될 수 있도록 조치
- 절연용 보호구 지급 및 착용 철저
  - 사업주는 충전부 부근 작업에 대해 감전 우려가 있는 근로자에게 절연보호구(특별고압 충전전로 근접작업에 적합한 절연안전모, 절연장갑, 절연화, 방염복 등)를 지급하고 착용하도록 관리 감독 철저
