# 화학사고 사례연구

7  
호

망간(Mn) 용해조에서 발생한  
수소 폭발사고

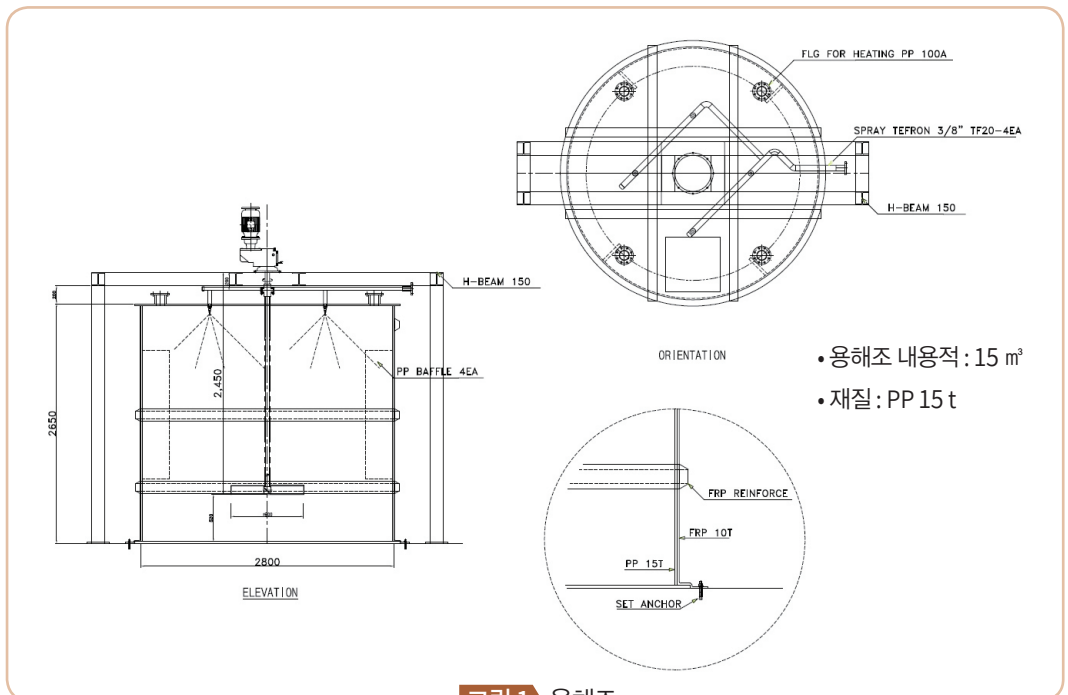
그림 1 용해조

| 명칭 | 명세(mm) | 압력(MPa) | | 온도(℃) | | 증기밀도<br>(공기=1) |
|---|---|---|---|---|---|---|
| 용해조<br>(TK-302A/B) | 크기: 15 m <sup>3</sup> | F.L | ATM | AMB | AMB | PP |
| 용해조 투입배관<br>(연수, 황산) 사양 | — | — | 0.98 | — | — | PVC |

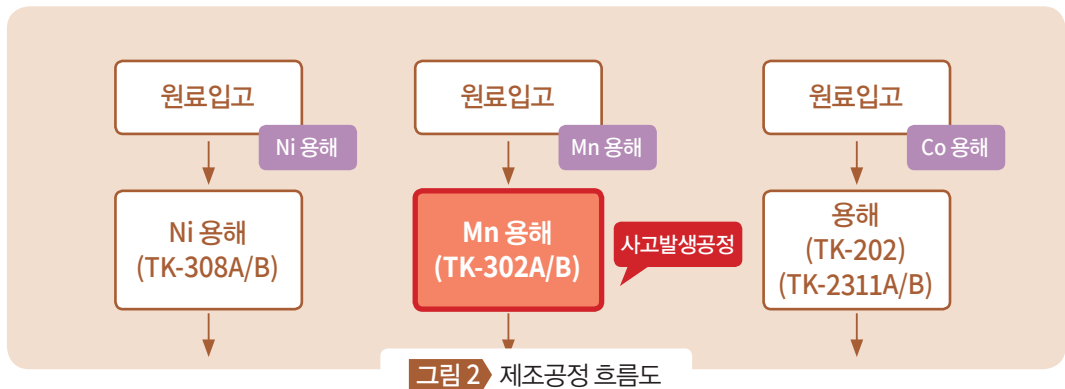
#### 1 망간 용해공정

#### ◦ 사고발생 망간(Mn) 용해공정(용해조 : TK-302A, 15 m<sup>3</sup>) 개요

- ① 망간(Mn) 2 ton을 크레인으로 맨홀에 투입
- ② 연수를 배관으로 4,000 ℓ 투입
- ③ 황산을 배관으로 300 ℓ 투입
- ④ 약 1시간 반응 후 연수 1,000 ℓ 및 황산 100 ℓ 투입  
(용해조 내부온도는 약 95 ~ 100 ℃로 유지함)
- ⑤ 연수 1,000 ℓ 및 황산 100 ℓ 를 1시간 간격으로 투입  
※ 1 Batch 투입량 (망간(Mn) 2 ton, 연수 9,500 ℓ , 황산 850 ℓ)

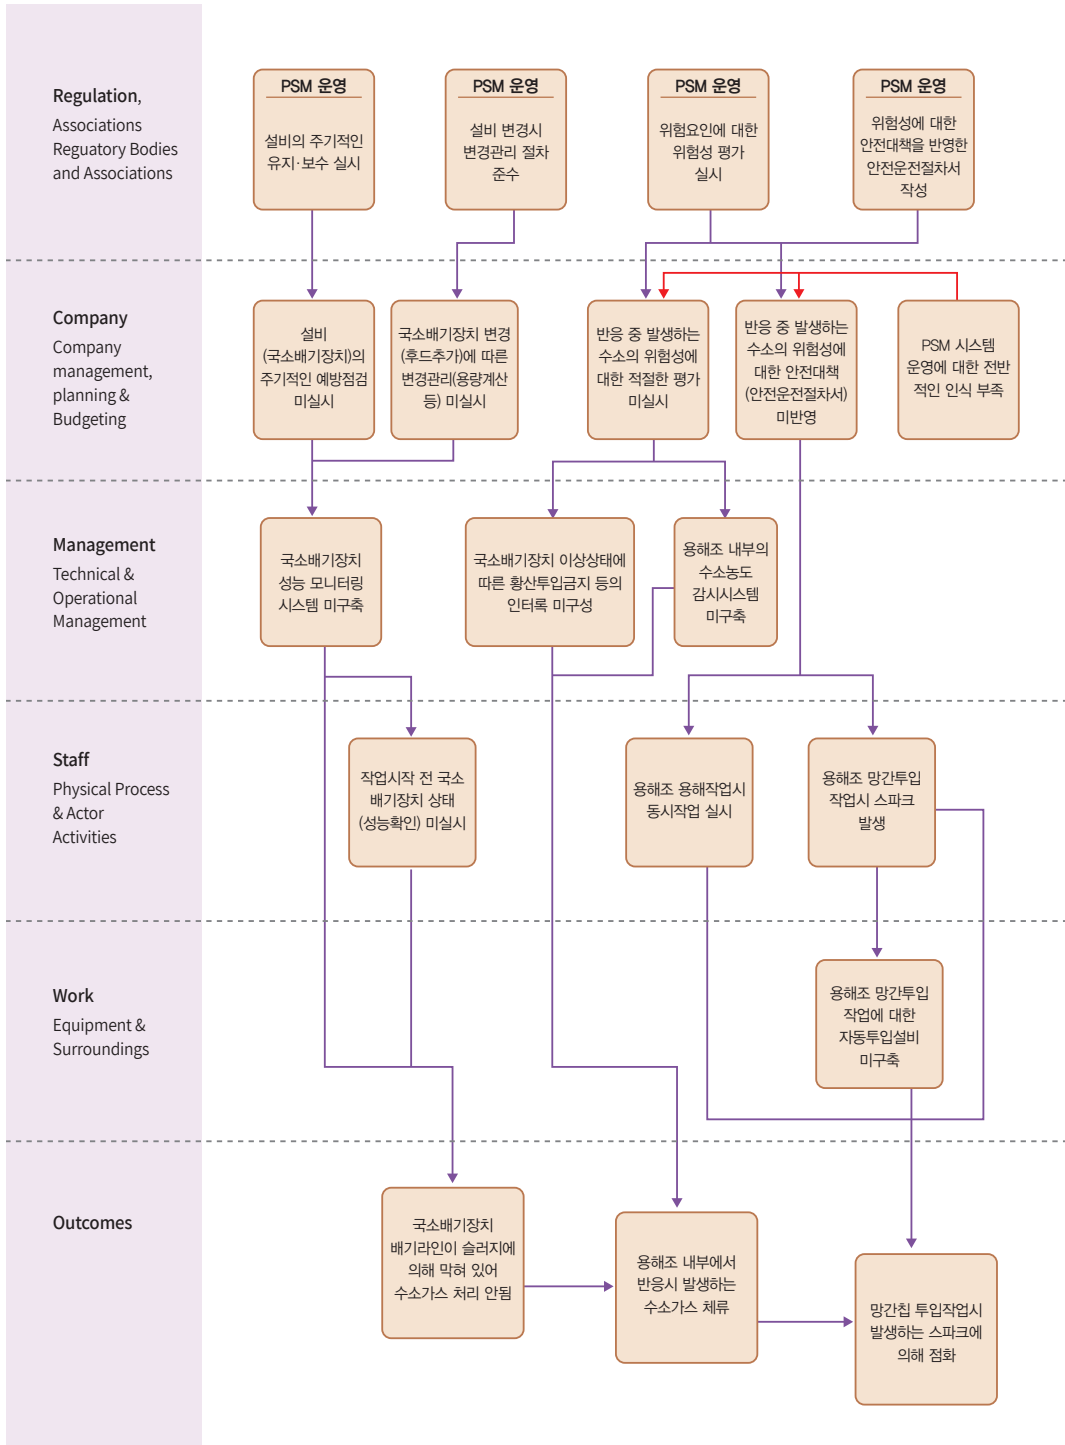
## 2 사고지도(AcciMap) 모델

- 사고 발생에 대한 직·간접 원인 등을 종합하면 용해조에서 발생하는 수소의 위험성 인지 부족, 작업방법 부적절, 설비 유지·관리 미흡 등으로 인하여 사고가 발생한 것으로 판단된다.

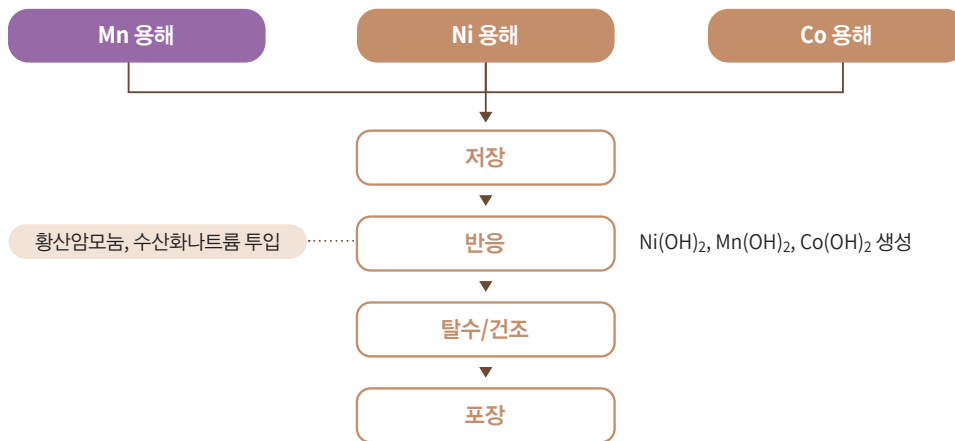
## 사고발생공정 및 물질

- NCM전구체 제조공정은 망간(Mn), 니켈(Ni), 코발트(Co)을 주원료로 용해 및 반응 공정을 걸쳐 최종 Ni(OH)<sub>2</sub>, Mn(OH)<sub>2</sub>, Co(OH)<sub>2</sub> 혼합물을 제조하는 공정임.

사고는 망간(Mn)용해조에서 망간(Mn)과 황산(H<sub>2</sub>SO<sub>4</sub>)을 용해하는 작업중 발생하는 수소(H<sub>2</sub>)를 적절히 처리하지 못하여 용해조 내부에 체류한 상태에서 망간칩 투입과정에서 발생한 스파크에 의해 점화되어 폭발이 발생한 것으로 추정됨.
