# 화학사고 사례연구 염소 이송작업 중 누출사고

화학사고 사례연구

## I. 사고개요

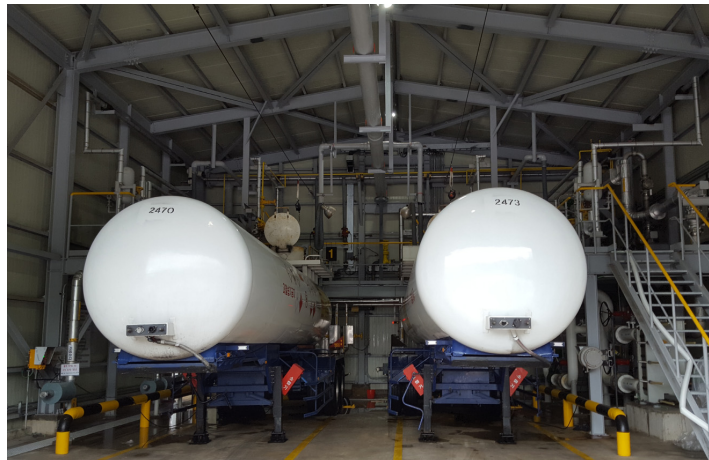
[사진 1] 염소 하역장 전경

2018년 5월 17일(목) ○○(주) 염소 하역장에서 염소 하역 작업 중 질소 퍼지를 위해 설치된 플렉시블 호스 일부가 파손되어 염소가스 누출로 인해 근로자 3명 및 인근지역 근로자 25명이 호흡계통에 불편함을 느껴 병원 진료를 받는 사고가 발생하였다.

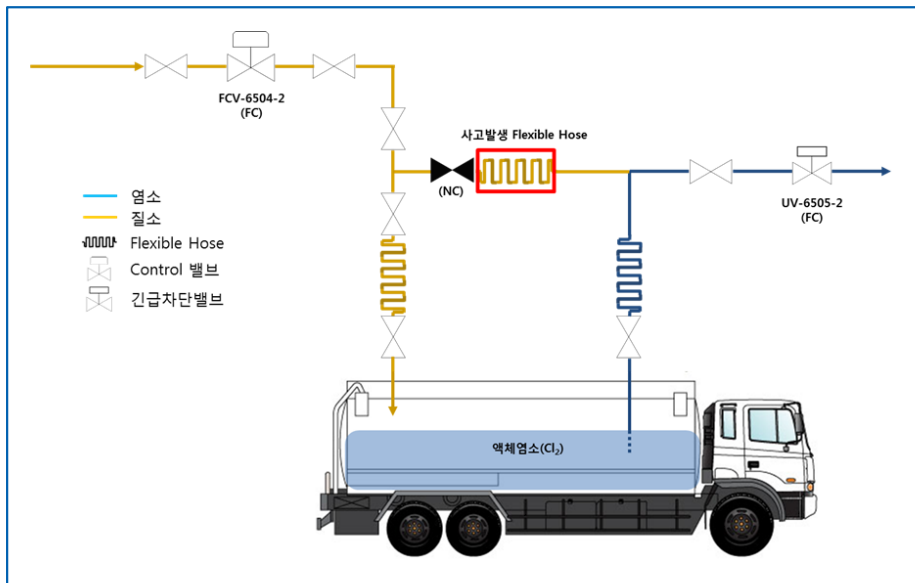
[그림 6] 염소 하역 작업 개략도

- 고압의 질소( $9.5 \text{ kgf/cm}^2$ )를 이용하여 탱크로리 내부의 염소를 가압( $6.5 \sim 7.5 \text{ kgf/cm}^2$ )하여 염소를 하역하는 작업으로, 동시에 2대의 탱크로리를 입고하여 작업을 진행할 수 있도록 두 개의 하역장이 구비되어 있으며, 1대의 탱크로리에서 19 ton의 염소를 약 4시간 동안 (평균하역 속도  $5.5 \text{ ton/hr}$ ) 하역하며, 하루 평균 2번의 하역작업을 진행한다.

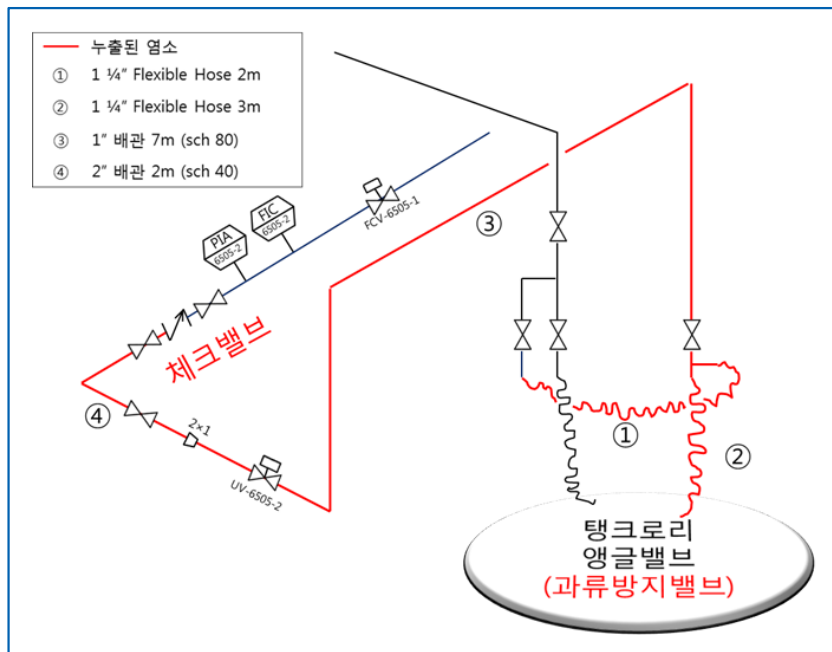
[그림 15] 누출이 발생한 염소 배관(추정)

- 탱크로리에 부착된 과류방지밸브가 정상적으로 작동하여 탱크로리에서의 누출은 없으며, 체크밸브 이후의 배관에서는 체크밸브에 의해 역류되지 않는다는 가정 하에 배관에 존재하고 있는 염소량은 아래와 같이 추정된다.

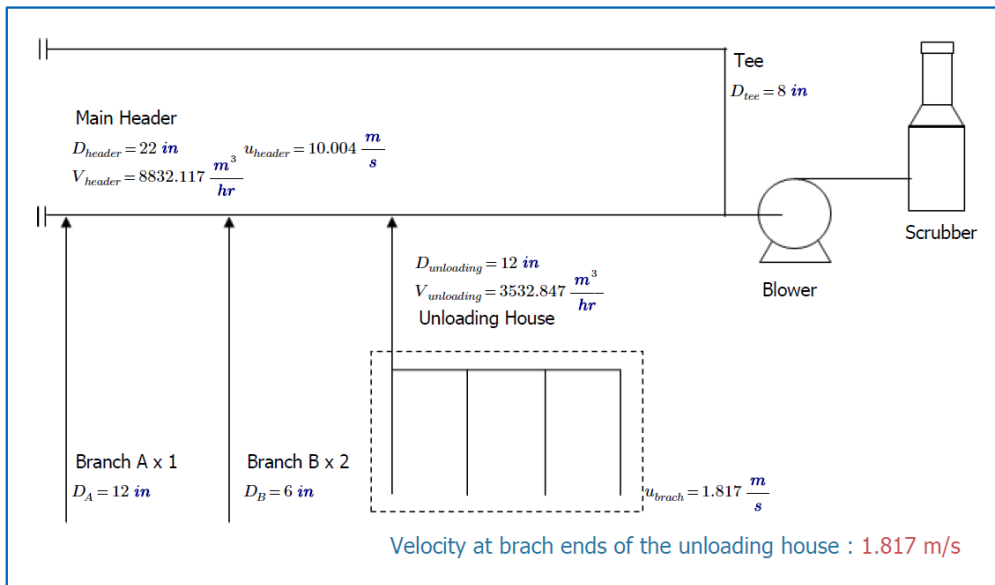
[그림 16] 환기설비 덕트의 배치 및 용량

- 사고 하역장에서의 흡입량은  $3,552.8 \text{ m}^3/\text{hr}$ 로 산출되었으며, 이때의 제어풍속은  $1.817 \text{ m/s}$ 로 계산되었다. 일반적으로 블로워 용량이 설계용량 보다 크게 제작되는 점을 감안하면, 사고 현장의 실측치인  $2.2 \text{ m/s}$ 와 유사하게 검토되었다.

- 사고 당시 상황은 [그림 16]과 같이 도식화 될 수 있으며, 다음과 같이 정의 될 수 있다.

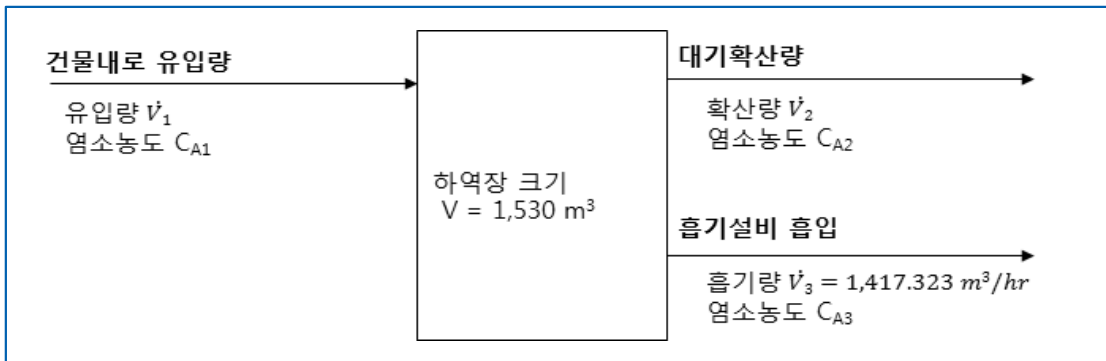
[그림 17] 사고 현장 환기 상태 개략도

- 사실상 정확한 측정 데이터가 없어 대기 확산량을 정확히 추정할 수는 없으므로, 사고 발생 약 101분 후에 환경부에서 측정한 계측장치 최대치인 40 ppm을 기준으로 하여 앞서 정의된 식을 기준으로 최대 대기 확산량을 추정하였다.
- 40 ppm을 기준으로 산출결과 대기로는 851.9 m³/hr의 속도로 누출되었으며 이는 흡입량의 약 24 %이므로 최악의 상황을 가정하였을 때 배관 파열로 인한 누출량의 약 1/4은 누출되었을 것으로 추정하며, 사고 후 101분경 주수를 이용해 염소 흡수처리 작업이 진행되었으므로 이후 외부누출이 없었음을 가정하면 앞서 정리한 최악의 상황에서의 외부 누출량에서 0.09639 kg은 제거되었을 것으로 추정된다.

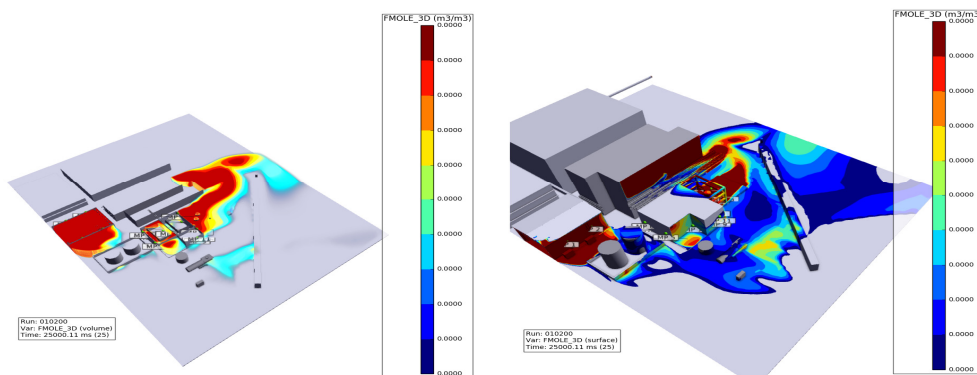
[그림 19] CFD Simulation 결과(사고 후 25초 Contour 1 ~ 3 ppm)

- [표 5]를 기준으로 검토한 결과 다음과 같이 철길에서 작업 중이던 근로자의 경우 1 ppm이상의 농도에 노출되어 호흡곤란, 두통 등의 증상이 있었을 것으로 추정되며, 그 외 지역의 재해자의 경우 0.35 ~ 0.72 ppm 정도의 염소에 노출되어 호흡기계통에 약간의 불편함을 인지하였을 것으로 추정된다.

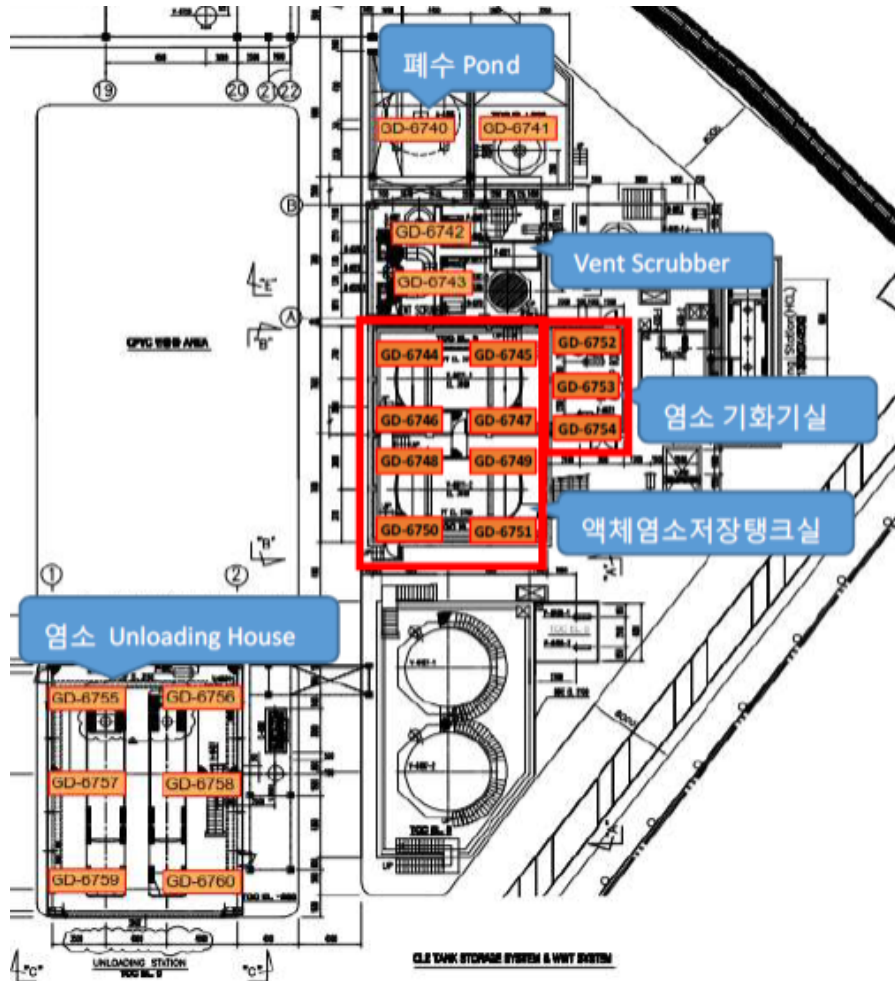
[그림 22] 가스감지기 설치 위치

- PHAST 시뮬레이션 결과 누출지점에서 약 60 m 떨어진 지점(GD-6740, GD-6741)까지 도달 하는데 약 20초 정도 소요되며, 접촉 연소식 가스감지기의 감지시간인 45초를 감안하면 갤러리 창을 통해 건물외부 누출된 염소가스의 초기 누출률은 약 0.0056 kg/s로 추정된다.
- 계산된 누출률을 기준으로 피해반경을 검토한 결과, [표 7] 및 [그림 22]와 같이 피해범위가 예측되었다.

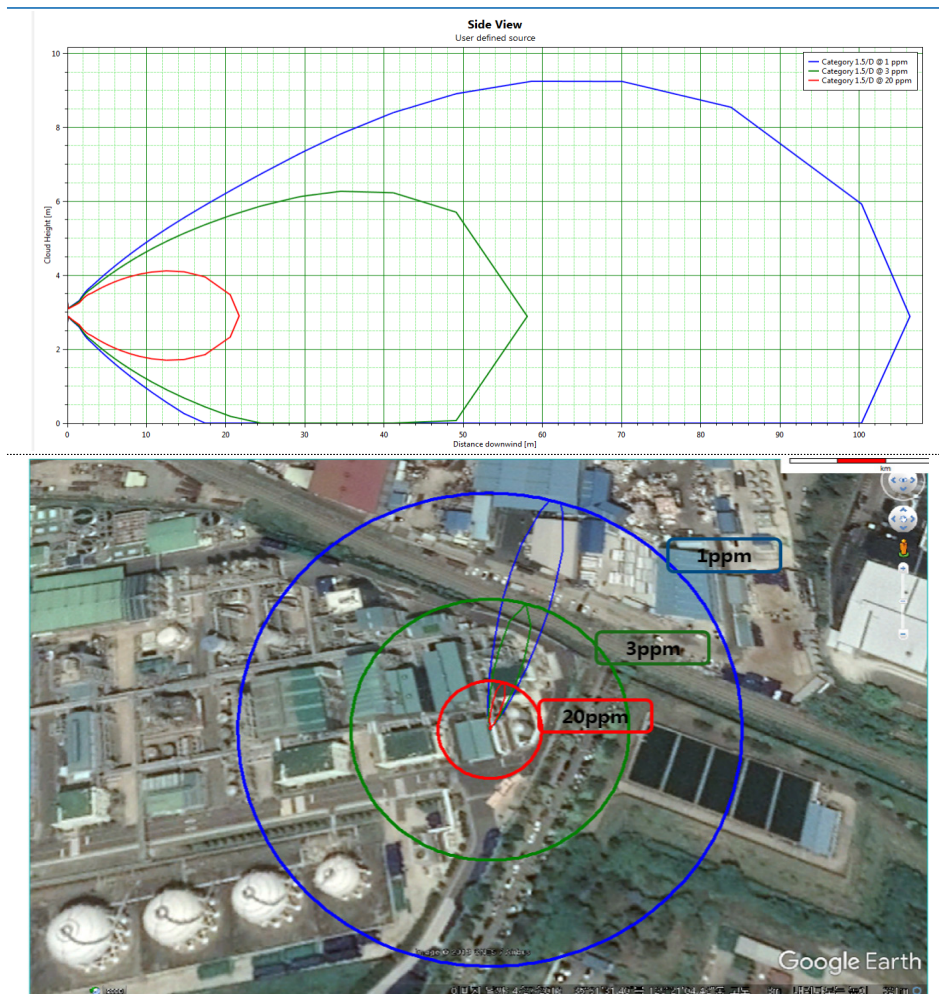
[그림 23] PHAST Simulation 결과

- PHAST Simulation 결과 철길에서 작업 중이던 근로자 및 인파스텍코리아 작업자는 1 ppm이 상의 염소에 노출 되는 것으로 나타났으며, 그 외 지역의 재해자의 경우 1 ppm 이하에 노출 되는 것으로 추정된다.

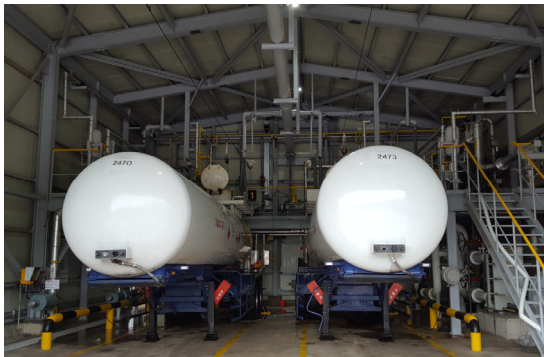
[그림 1] 염소 하역장 전경

2018년 5월 17일(목) ○○(주) 염소 하역장에서 염소 하역 작업 중 질소 퍼지를 위해 설치된 플렉시블 호스 일부가 파손되어 염소가스 누출로 인해 근로자 3명 및 인근지역 근로자 25명이 호흡계통에 불편함을 느껴 병원 진료를 받는 사고가 발생
